Trädbesiktning Gulbrokig Ask

Carl Johans Park/Hugos, Norrköping

2023-08-08

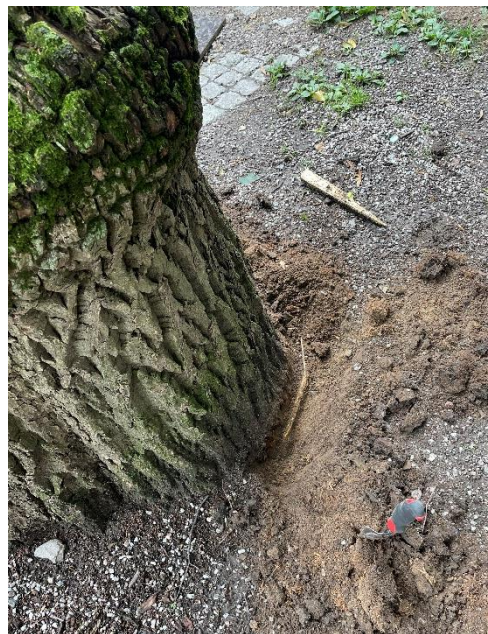
Trädet står i parkmiljö intill stenlagd uteservering. Ympstället är tydligt cirka 60 cm upp. Trädet ser ut att vara för djupt planterat alternativt uppfyllt runt stammen. Dessa misstankar bekräftas genom en lätt provgrävning på östra sida av stammen. Vid provgrävningen upptäcktes även en cirkulerande rot (se bild), vilket är vanligt när träd planteras för djupt eller uppfyllnad sker runt stammen. Risken är stor att fler cirkulerande/strangulerande rötter finns under markytan runt stammen. Dessa rötter kan på sikt strypa trädet. När träd är planterade för djupt eller uppfyllnad har skett runt stammen riskerar både vatten- och näringsupptagande finrötter, samt stabiliserande grövre rötter och stambasen att ta skada vilket ofta leder till både vitalitets- och stabilitetsförsämringar.

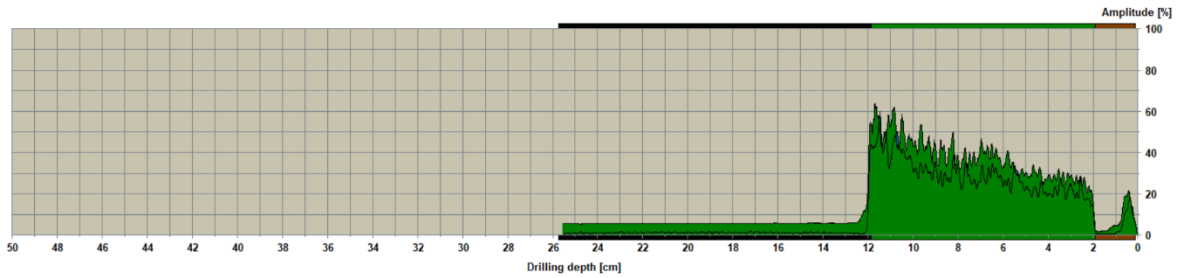
Resistografprover 1-4 har tagits i stambasen. Mängden frisk ved vid dessa prover är i snitt cirka 22 %, med sämst resultat på södra sidan där enbart 16% frisk ved fanns enligt prov 4.

From 0.11 cm to 1.90 cm :	Bark
From 1.90 cm to 11.87 cm :	Frisk ved
From 11.87 cm to 25.75 cm :	lhåligt

Borring i grundstammen, nedanför ympstället.

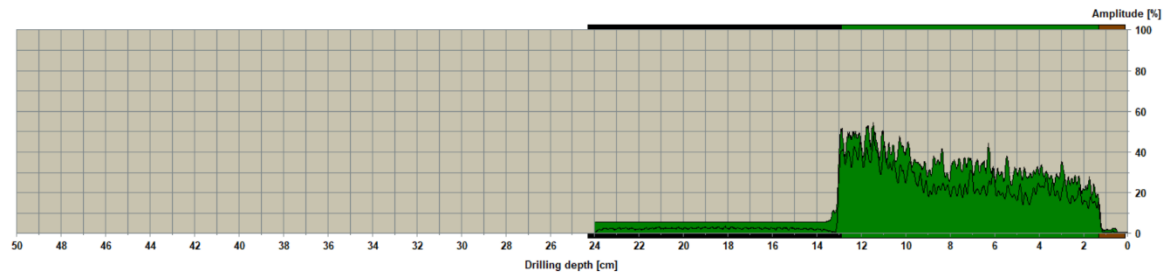
From 0.14 cm to 1.32 cm :	Bark
From 1.32 cm to 12.88 cm :	Frisk ved
From 12.88 cm to 24.32 cm :	lhåligt

Borring i grundstammen, nedanför ympstället.

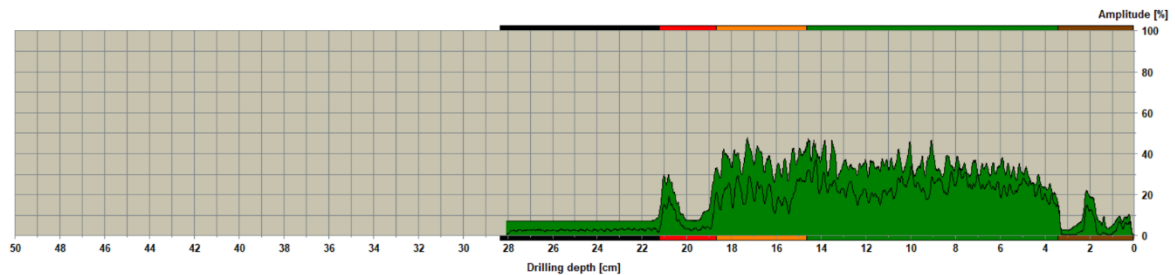
From 0.07 cm to 3.40 cm :	Bark
From 3.40 cm to 14.66 cm :	Frisk ved
From 14.66 cm to 18.67 cm :	Påborjad röta
From 18.67 cm to 21.21 cm :	Rötad ved
From 21.21 cm to 28.36 cm :	lhåligt

Borring i grundstammen, nedanför ympstället.

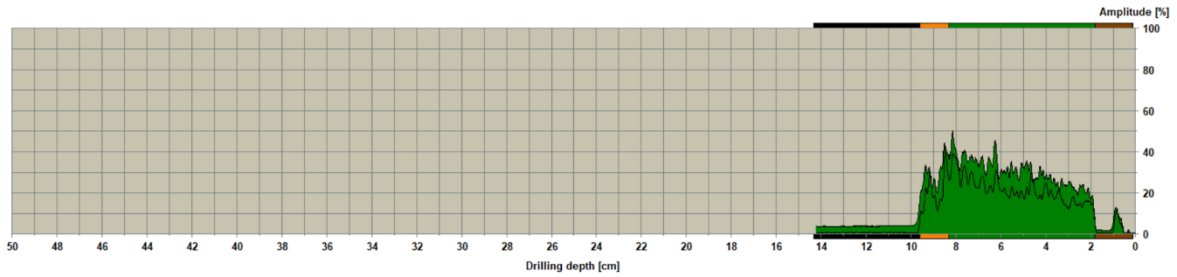
From 0,14 cm to	1,82 cm :	Bark
From 1,82 cm to	8,33 cm :	Frisk ved
From 8,33 cm to	9,59 cm :	Påbörjad röta
From 9,59 cm to	14,34 cm :	ihåligt

Börning i grundstammen, nedanför ympstället

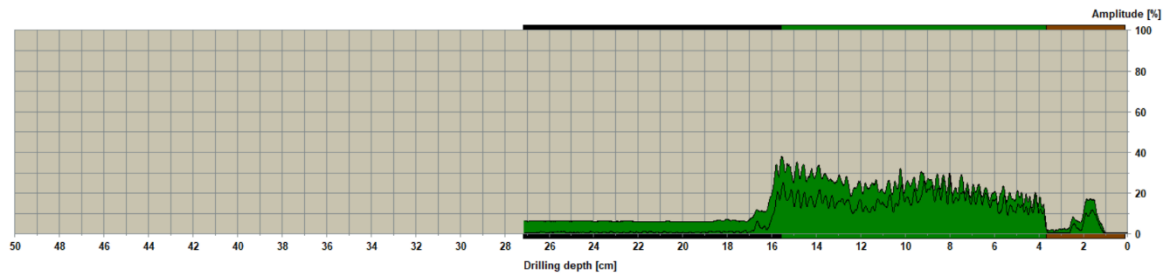
Resistografprover 5-8 har tagits på cirka en meters höjd. Mängden frisk ved vid dessa prover är i snitt cirka 19 %, med sämst resultat på västra och södra sidan där enbart 14% frisk ved fanns enligt prov 6 och 7.

From 0,14 cm to	3,68 cm :	Bark
From 3,68 cm to	15,59 cm :	Frisk ved
From 15,59 cm to	27,18 cm :	ihåligt

Börning ovanför ympstället

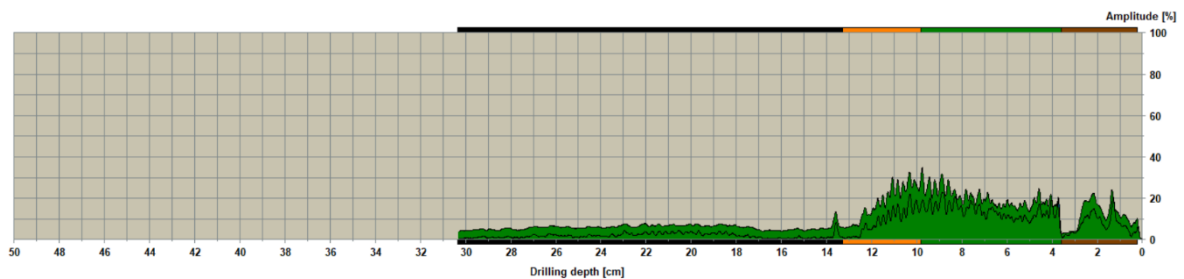
From 0,25 cm to	3,58 cm :	Bark
From 3,58 cm to	9,80 cm :	Frisk ved
From 9,80 cm to	13,30 cm :	Påbörjad röta
From 13,30 cm to	30,33 cm :	ihåligt

Börning ovanför ympstället

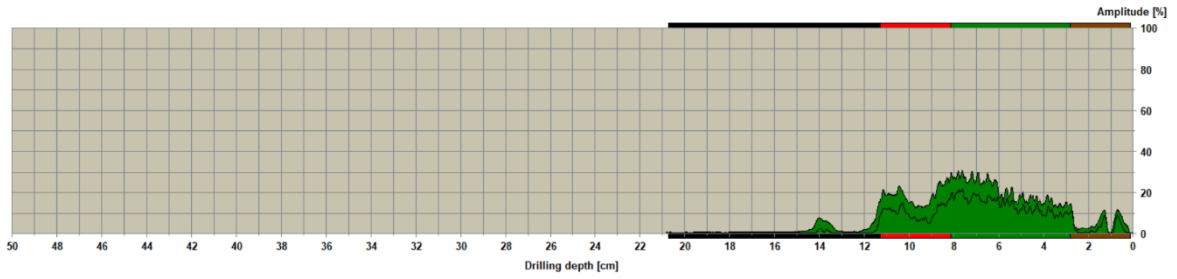
From	0,14 cm to	2,79 cm	: Bark
From	2,79 cm to	8,15 cm	: Frisk ved
From	8,15 cm to	11,27 cm	: Rotad ved
From	11,27 cm to	20,74 cm	: Ihåligt

Börning ovanför ympstället.

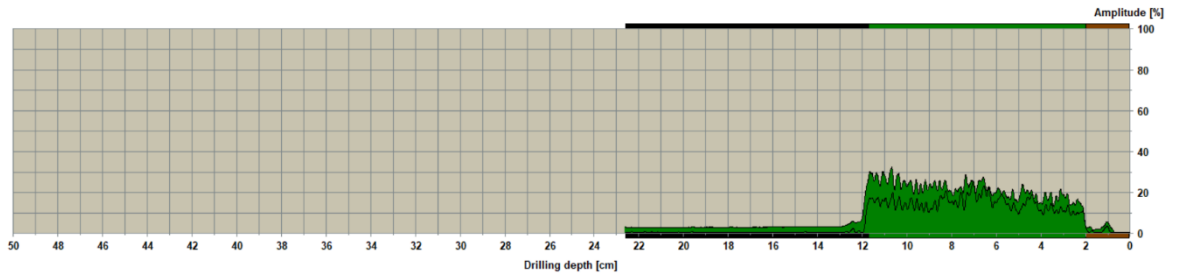
From	0,04 cm to	1,97 cm	: Bark
From	1,97 cm to	11,70 cm	: Frisk ved
From	11,70 cm to	22,60 cm	: Ihåligt

Börning ovanför ympstället.

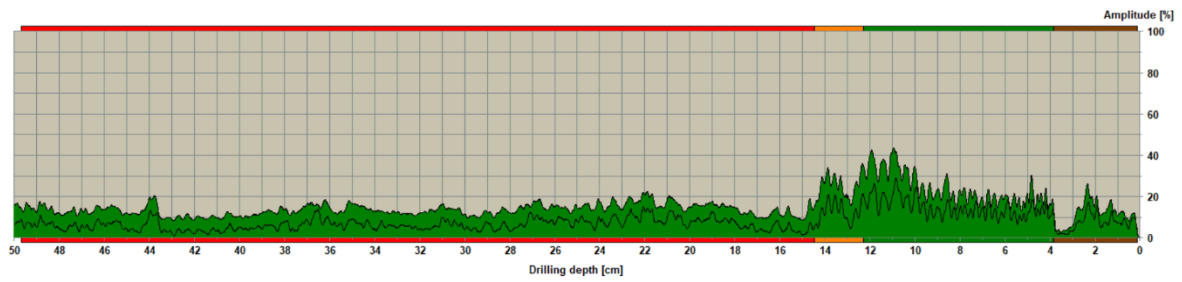
Resistografprover 9-10 har tagits på cirka två meters höjd. Dessa prover visar också på en ihålighet i mitten av trädet, men med en något större mängd frisk ved.

From	0,14 cm to	3,86 cm	: Bark
From	3,86 cm to	12,30 cm	: Frisk ved
From	12,30 cm to	14,45 cm	: Påbörjad rota
From	14,45 cm to	49,71 cm	: Rotad ved

Borring i "skadezonen", ovanför beskäringsår med svavelticka och in emot gammal flåskada.

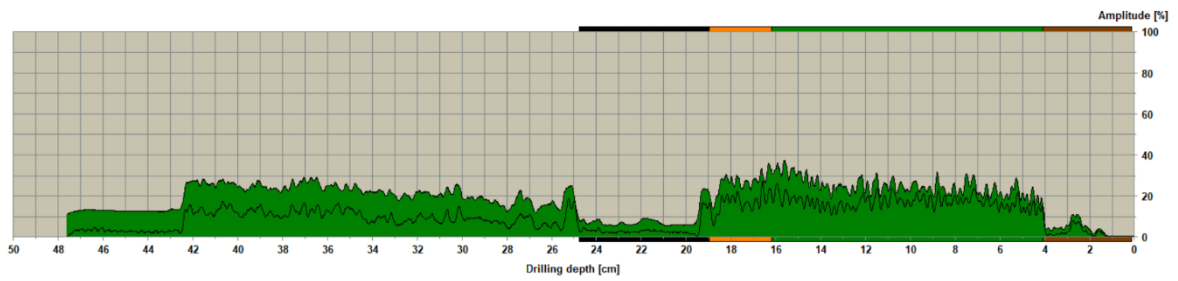
From	0,14 cm to	4,08 cm	: Bark
From	4,08 cm to	16,17 cm	: Frisk ved
From	16,17 cm to	18,96 cm	: Påbörjad rota
From	18,96 cm to	24,75 cm	: Ihåligt

Borring i "skadezonen", ovanför beskäringsår med svavelticka och in emot gammal flåskada.
