Översiktlig erosionsbedömning och geoteknisk utredning inom kv Braxen 9, Norrköpings kommun

Geosigma AB

2022-06-01

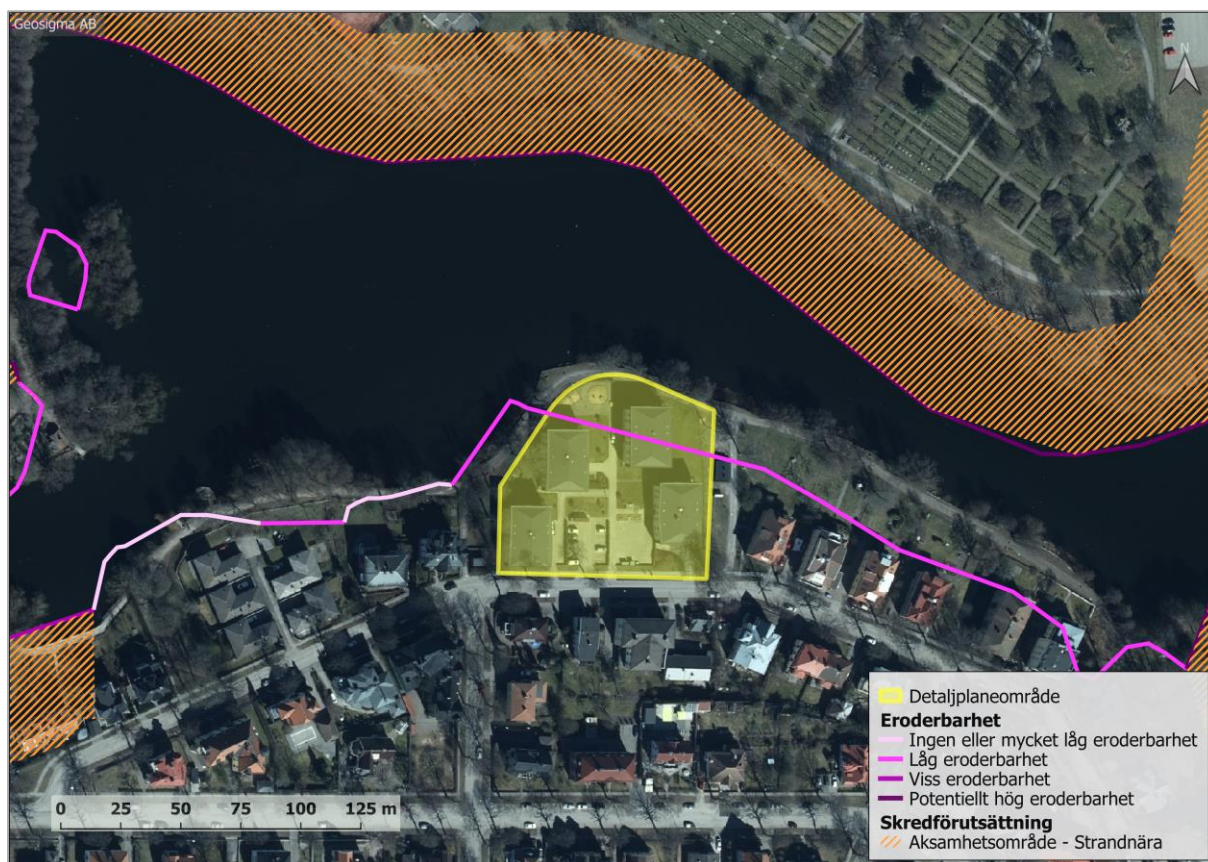
I Figur 4-8 återges data från SGU beträffande skredförutsättningar (Förutsättningar för skred i finkornig jordart (SGU, 2018)) och eroderbarhet (Stränders jordart och eroderbarhet (SGU, 2017)). Från dessa uppgifter framgår att det inte finns något akksamhetsområde för skredförutsättningar inom eller i anslutning till detaljplaneområdet. Vidare framgår att strandkantens eroderbarhet längs detaljplaneområdets gräns mot Motala ström betecknas som låg.

Figur 4-8. Kartan visar uppgifter beträffande eroderbarhet och skredförutsättningar. Alla uppgifter från SGU. Detaljplaneområdet har markerats med en gul polygon.

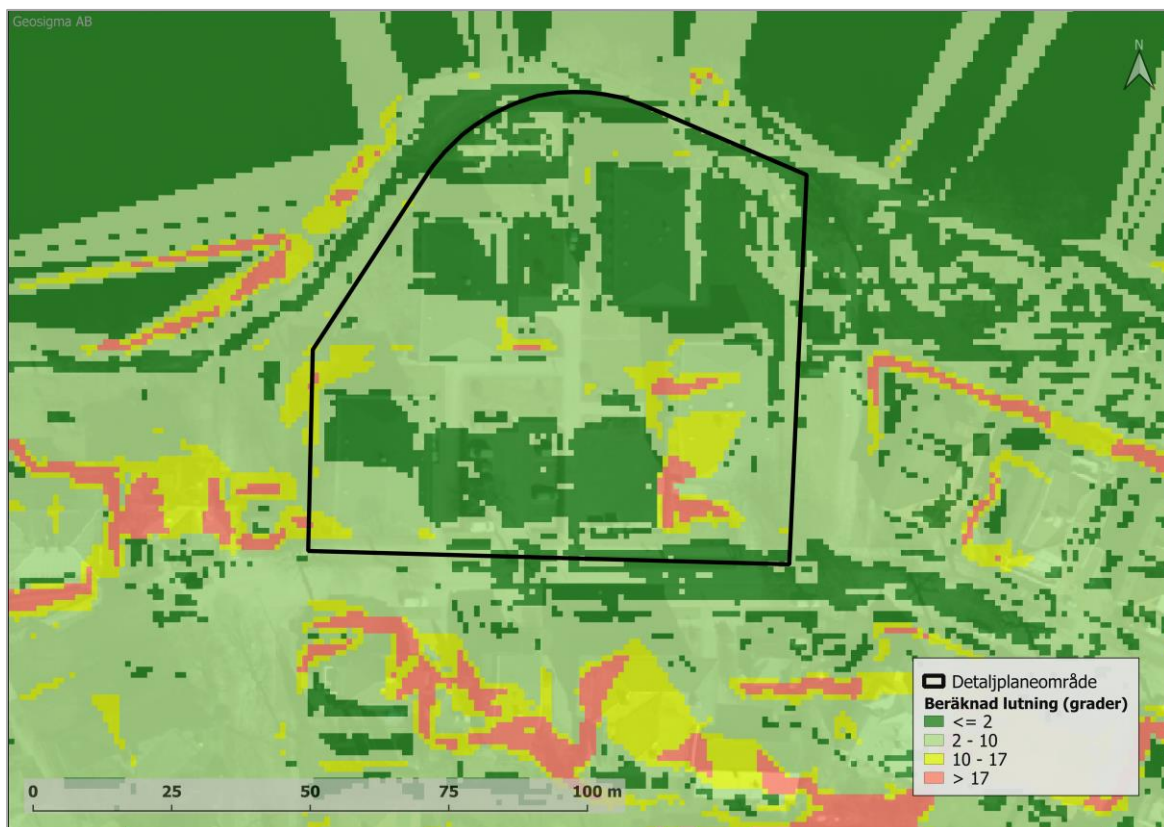
Figur 4-14. Lutningar inom och i anslutning till detaljplaneområdet (svart polygon).

Enligt Figur 4-14 finns ett par områden inom detaljplaneområdet där lutningen överskrider 17 grader. De röda områden som finns inom detaljplaneområdet utgörs dock av en nedfart till ett garage, en artefakt från den automatiska borttagningen av byggnader samt en uppbyggd rabatt och kan inte anses vara representativa för släntlutningarna inom området.

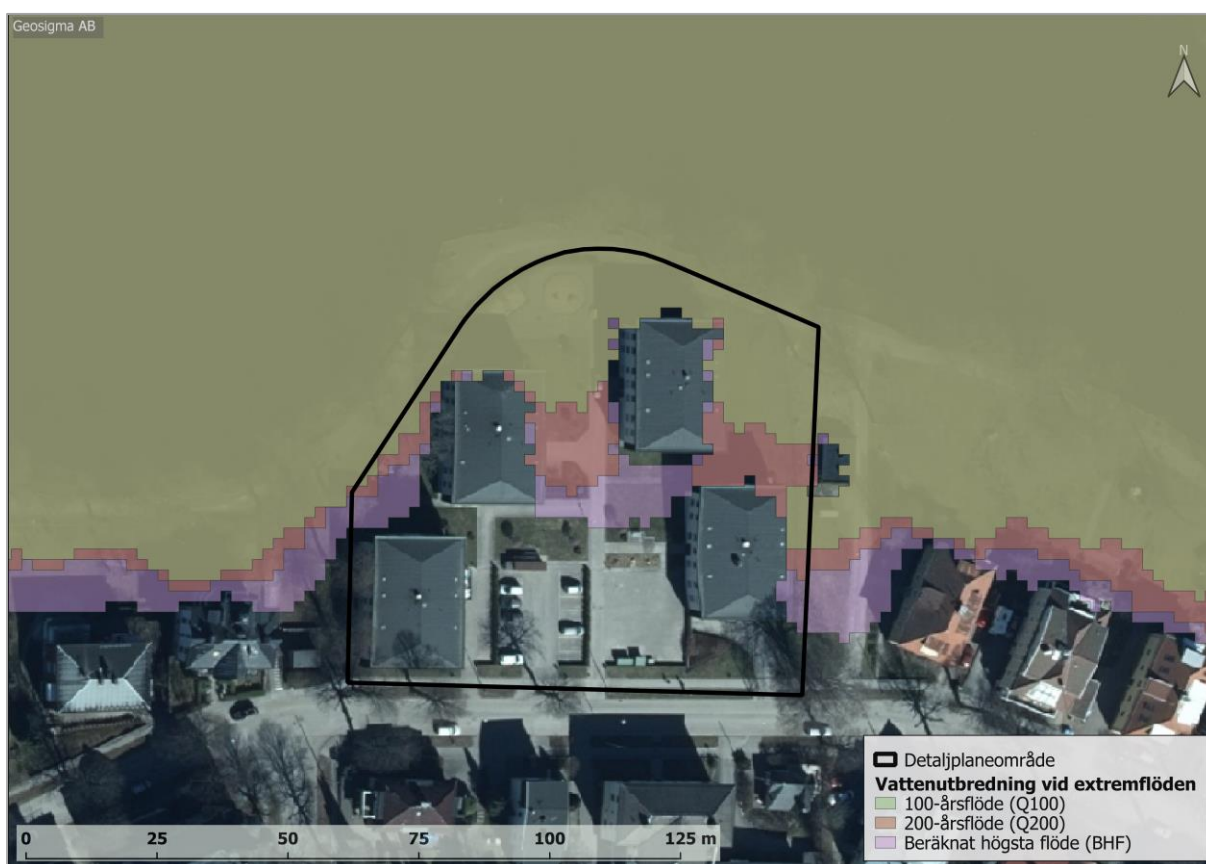
Figur 4-16. Kartan visar hur vattennivåer i Motala ström påverkar vattenutbredningen på land i samband med ett beräknat 100-årsflöde, 200-årsflöde samt beräknat högsta flöde. Planområdet har också markerats med en svart polygon. Aktuella byggnader inom Braxen är pålgrundlagda och markytan utgörs överst av gräsbevuxen mark.

Från Figur 4-16 framgår att det undersökta detaljplaneområdet kommer att påverkas i olika stor grad av de förhöjda vattennivåerna för samtliga tre redovisade scenarier.

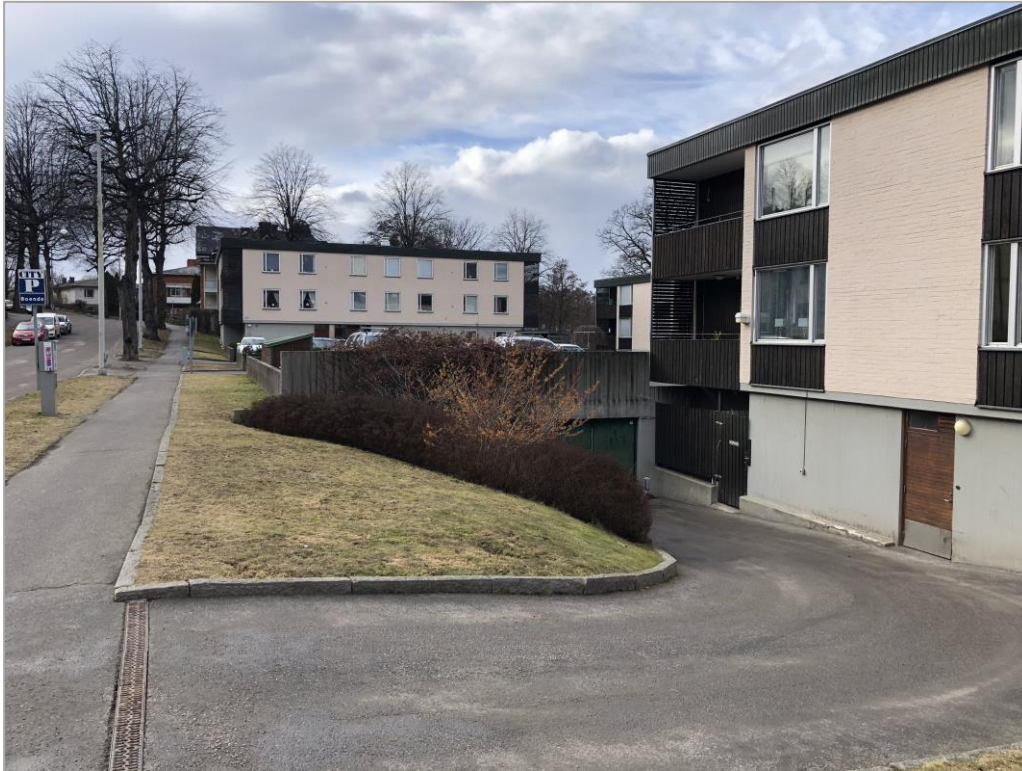
Figur B-1. Garagedrift med större marklutning. Här syns också exempel på buskage inom fastigheten.

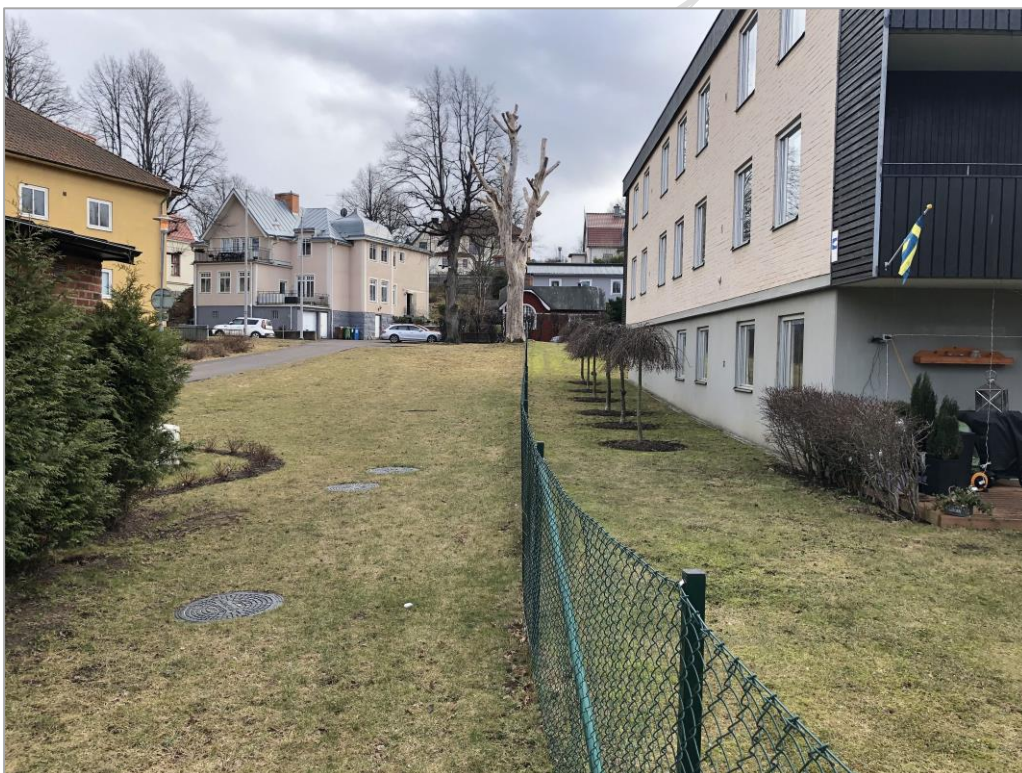
Figur B-2. Sluttning längs med planområdets östra sida, sett från norr.

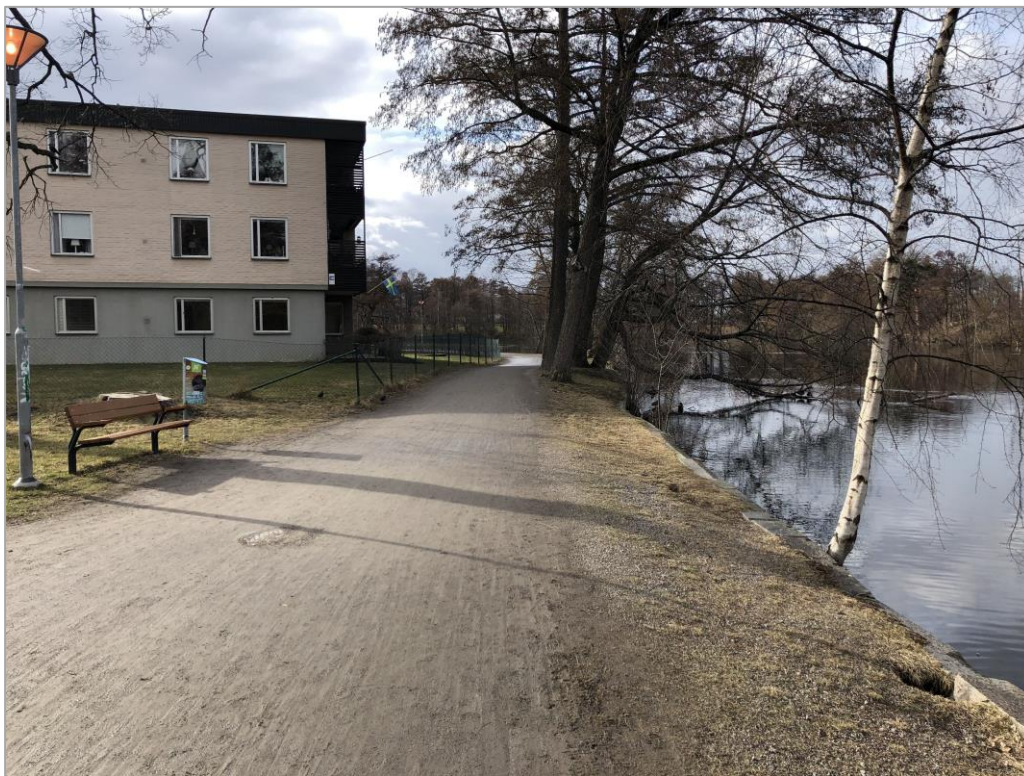
Inom planområdet kunde inte några entydiga tecken på erosion observeras. I direkt anslutning till strandkanten påträffades dock större träd som lutar ut mot vattnet. Strandkanten är förstärkt med stensättning för att förhindra erosion. I Figur B-8 finns ett

Figur B-3. *Vy från öster, längs GC-vägen utmed vattnet. Träden närmast vattnet lutar något mot vattnet.*

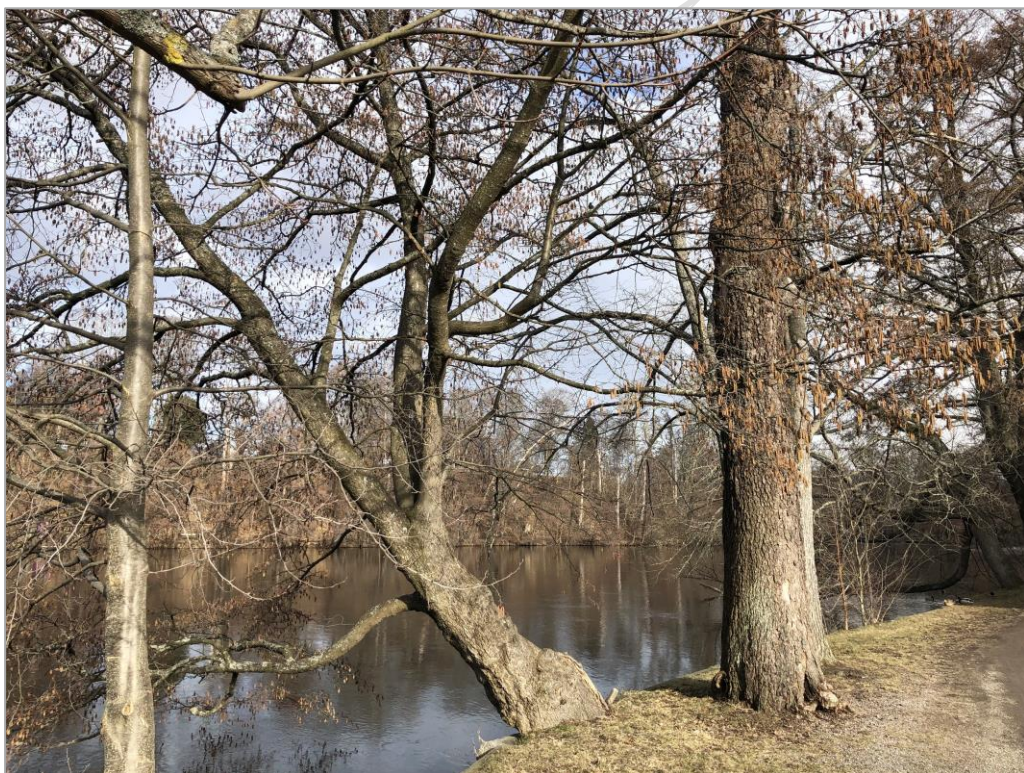
- Från fältbesöket gjordes inga observationer inom planområdet som säkert kunde sägas bero på erosion. I strandkanten kunde dock tecken så som lutande trädstammar och trasig stensättning observeras, vilket tyder på att viss erosion ändå sker där.

Figur B-4. *Större träd med lutning mot vattnet i anslutning till planområdet.*

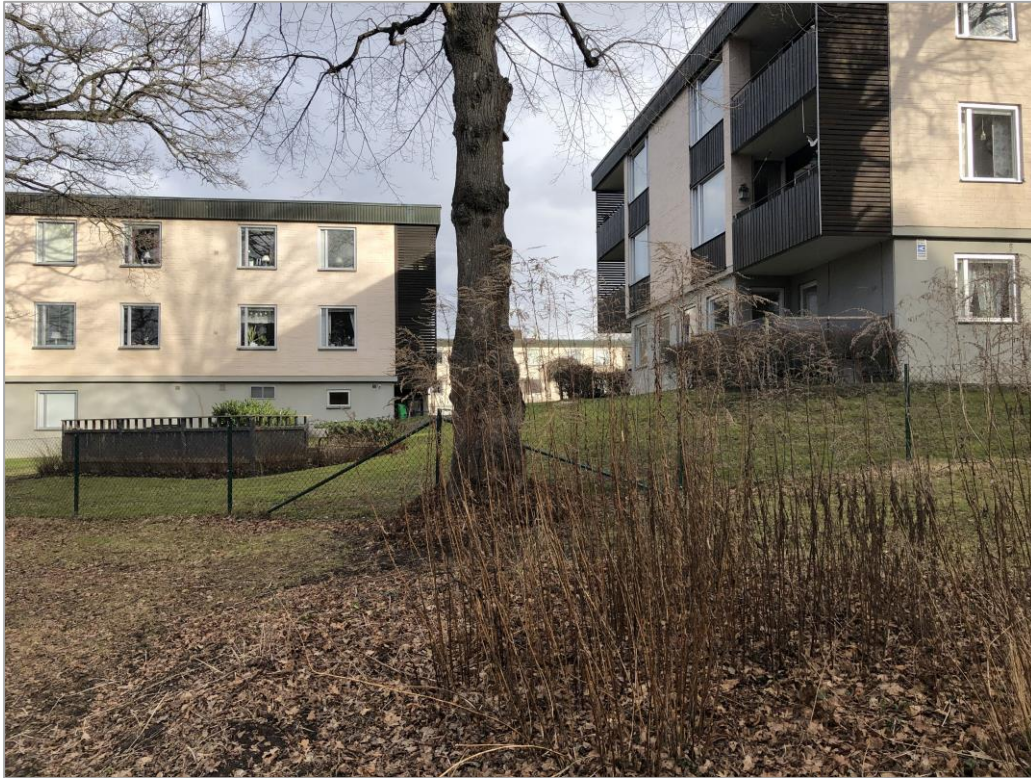
Figur B-5. Större träd vid planområdet men något längre från vattnet har ingen lutning.

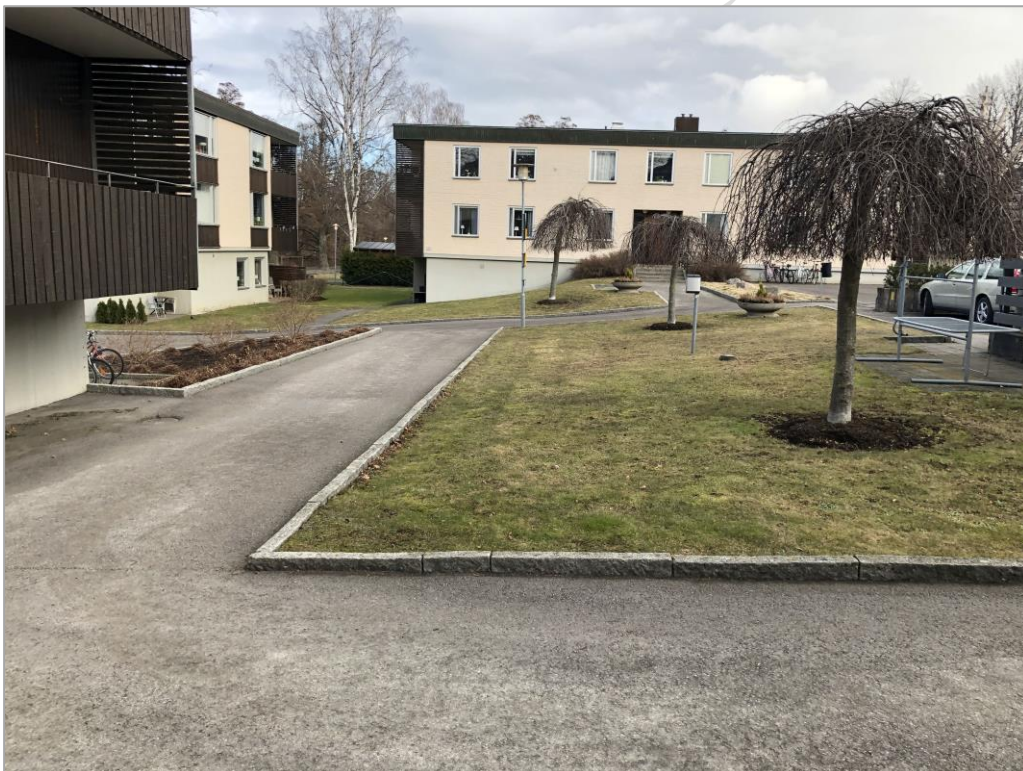
Det övergripande intrycket av planområdet Braxen är att det tillåter dagvatten att rinna utmed hårdgjorda ytor nedströms mot Motala ström. Uppströms fastigheten finns gallerbrunnar i gatan för bortledning av dagvatten. Marken inom planområdet utgörs till största delen av hårdgjorda ytor eller grästäckt mark. Endast mycket små områden med bar jord i samband med planteringar/rabatter återfinns inom området. Inom området återfinns också ett fåtal mindre och ett fåtal större träd samt några samlingar med buskar.

Figur B-6. Planområdet i anslutning till parkeringsplatsen. Hårdgjorda ytor med kantsten ger förutsättning för transport av dagvatten mot Motala ström.

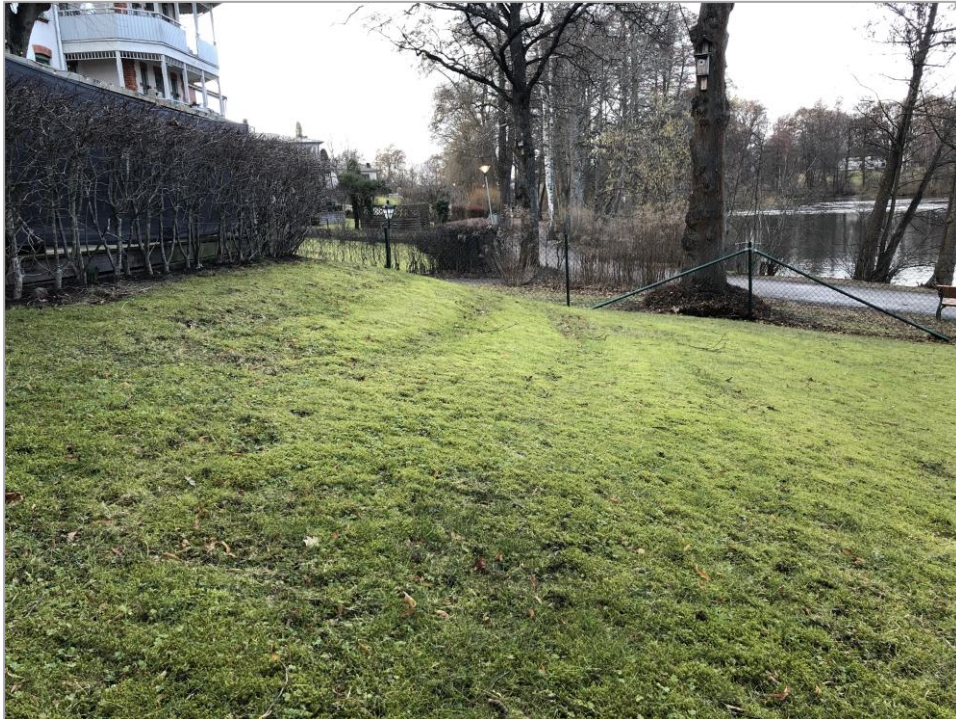
Inom området observerades inte några skredärr eller andra tydliga tecken på pågående erosion. Endast mycket små fördjupningar i gräsmattan påträffades (se Figur B-7).

Figur B-7. Svaga fördjupningar i gräsmattan som kan tyda på dålig packning.

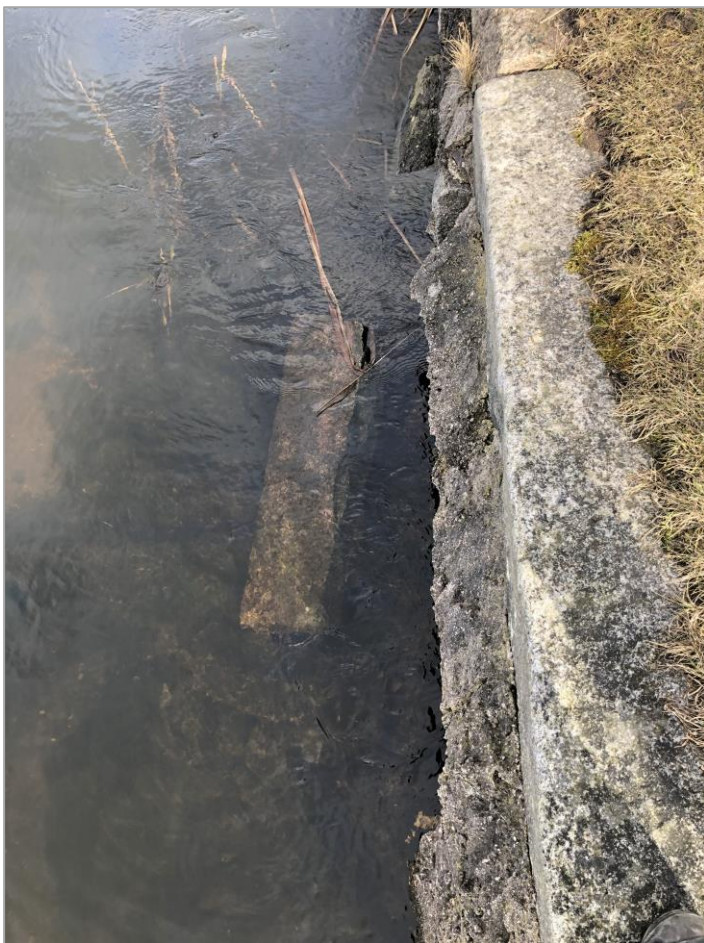
fotografi som visar stensättningen utmed strandkanten, men också en sten som lossnat och som ligger i vattnet. Dessa delar tillhör kommunal mark som gränsar till planområdet.

Figur B-8. Stensättning längs strandkanten i anslutning till planområdet. En sten har lossnat och ligger på botten, vilket kan tyda på dålig stensättning // dålig packning av bakfyllning.
