NORRKÖPING

2023-09-28

## Åtgärdsplan

# ÅTGÄRDSPLAN - GLOTTERN REGLERDAMM

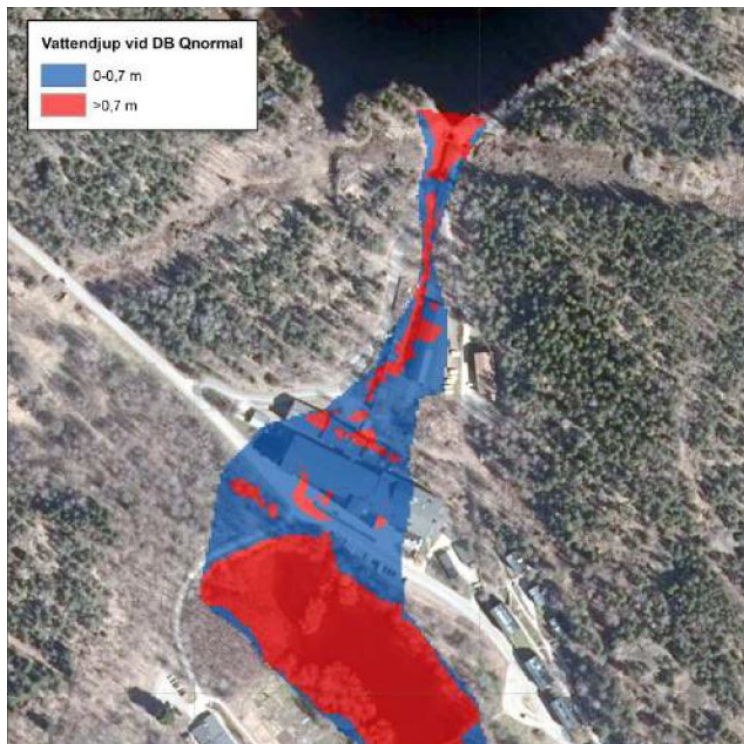
Reglerdammens skick är inte dåligt och med den övervakning och tillsyn som bedrivs ges indikationer på förändringar innan det uppstår någon risk. Ytterligare så arbetas det med åtgärdsförslagen som är upptagna i DSU/FDI-rapporter vilket också är i syfte att minimera risker. Hursomhelst, skulle ett dammhaveri ske har konsekvenserna modellerats på vattendjup och vattenhastigheter vid i direkt anslutning nedströms reglerdammen (fig. 2 & 3), men också hela vägen ner till mynningen i Norrviken (se bilaga 1 & 2).

Figur 2. Vattendjup vid dammhavari under normalflöden. Blått mellan 0-0,7m vattendjup och rött mer än 0,7m vattendjup.

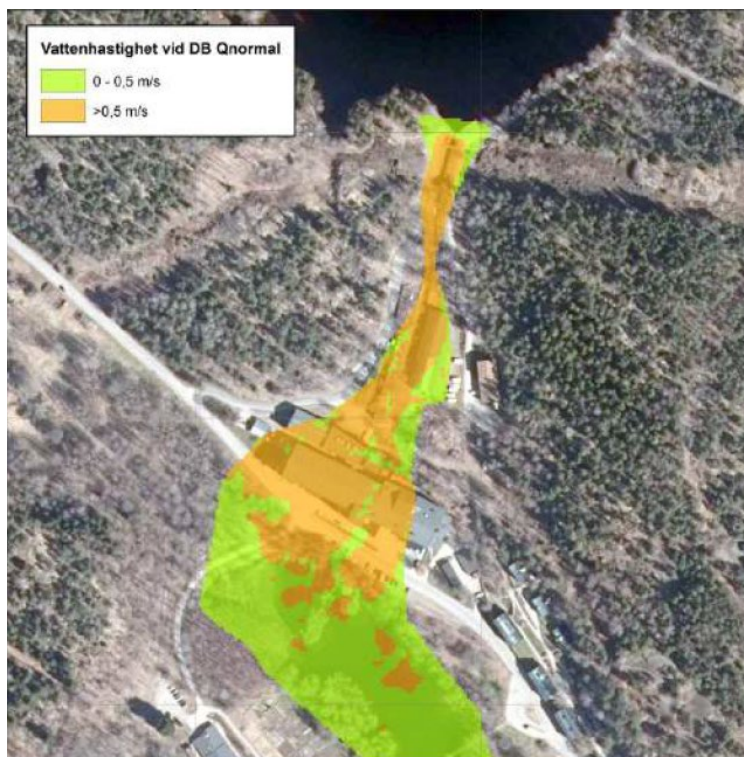
Figur 3. Vattenhastigheter vid dammhavari under normalflöden. Grönt mellan 0-0,5m/s och orange över 0,5m/s.

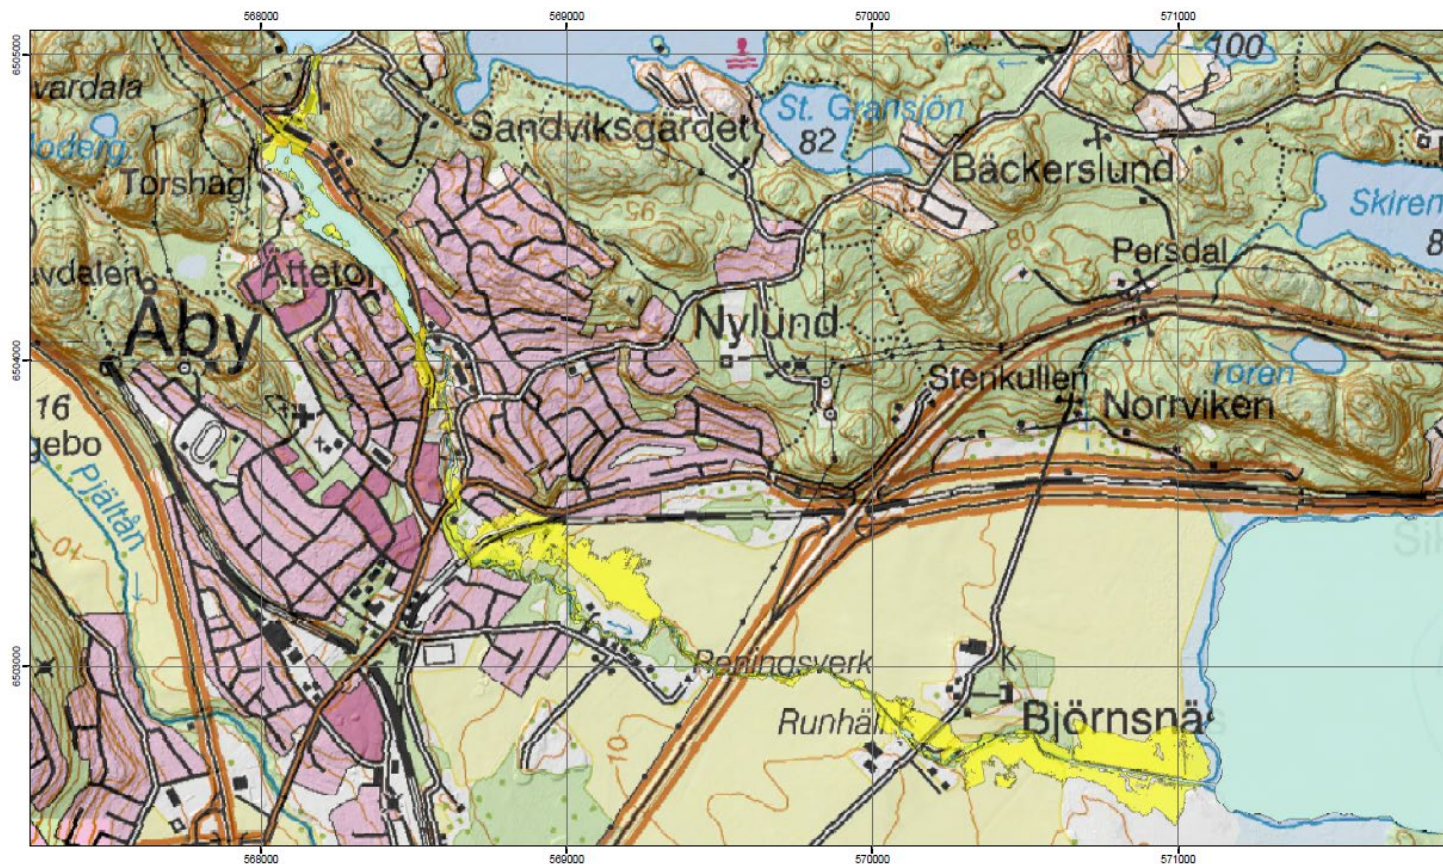
Bilaga 1. Översvämningsutbredningar från Nedre Glottern till Norrviken. Blått är utbredning vid normalflöde och gult utbredning vid dammbrott.

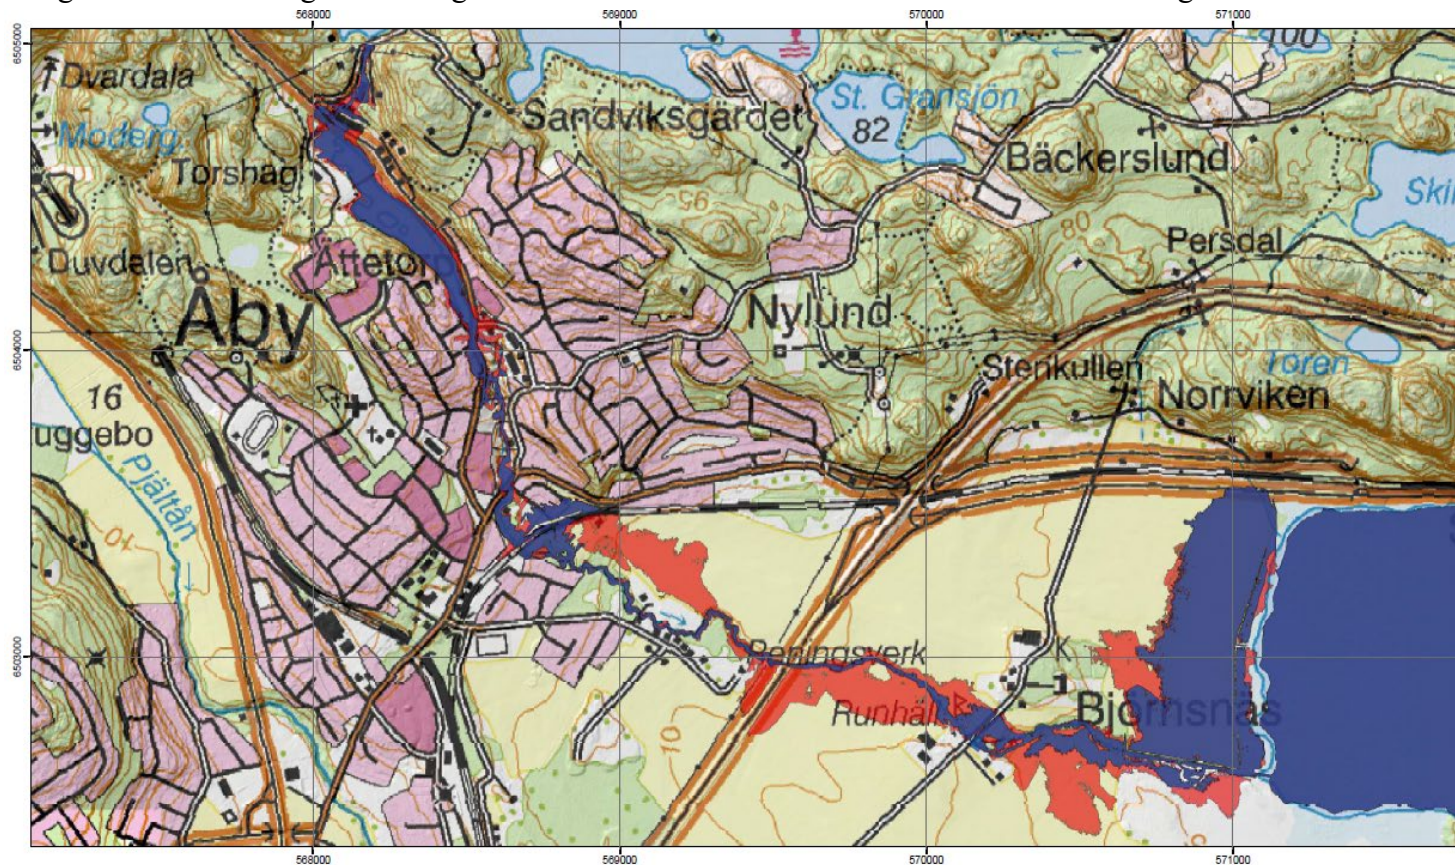
Bilaga 2. Översvämningutbredningar från Nedre Glottern till Norrviken. Blått är utbredning vid klass 1-flöde och röd utbredning vid dammbrott.
