Vävstolen 8 Norrköping

Klövern Ström AB

Statusbesiktning konstruktion

Klövern Ström AB
Statusbesiktning konstruktion efter brand

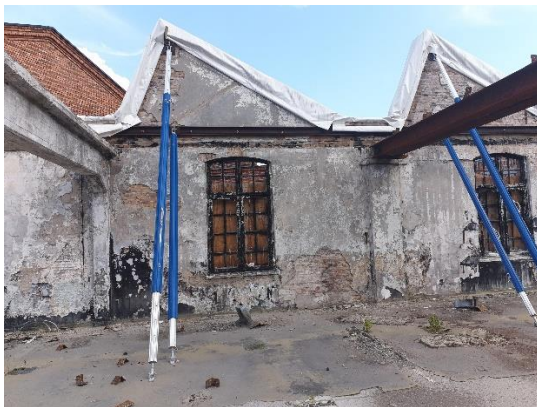
Tegelfasadens ovandel är i dagsläget skyddad med presenning (se i bild 2).

Bild 2. Sågtandsformad tegelfasad vid övergång till tak

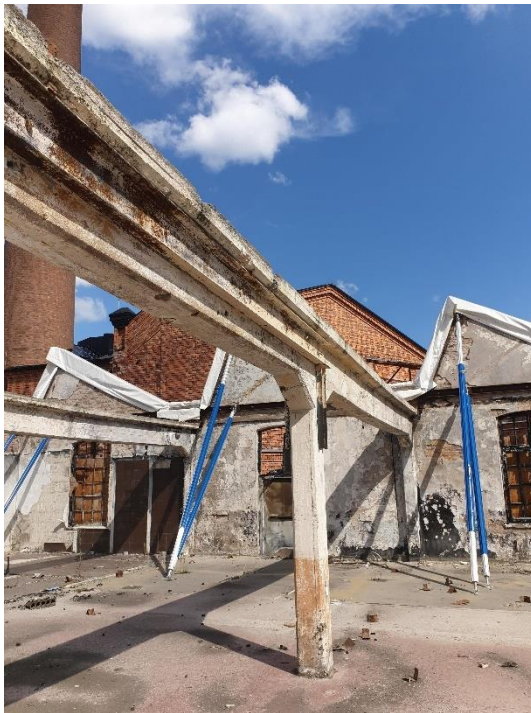
På golvytan kan man vid platsbesök se missfärgningar där troliga brandhärddar legat, noteras även krosskador och/eller spjälkningsskador över plattans yta. Enligt information från räddningstjänst så sprutades det in stora mängder vatten i byggnaden under släckningsarbetet. Hur denna vattenmängd påverkat betongen är svårt att bedöma utan att ta provkroppar. Betongplattan ligger helt öppen mot det fria så även regn/snö är faktorer att beakta vid en eventuell återanvändning av betongplattan. Vi har inte kunnat ta del av några befintliga konstruktionsritningar så generellt är golvkonstruktionens uppbyggnad okänd i detta skede. Se bild 3 där delar av betongplattan syns. Tillbyggnader som utförts senare såsom teknikbyggnad är utförda som platta på mark s.k. plattgrundläggning.

Bild 3. Primärbalkar av betong samt del av golvkonstruktion

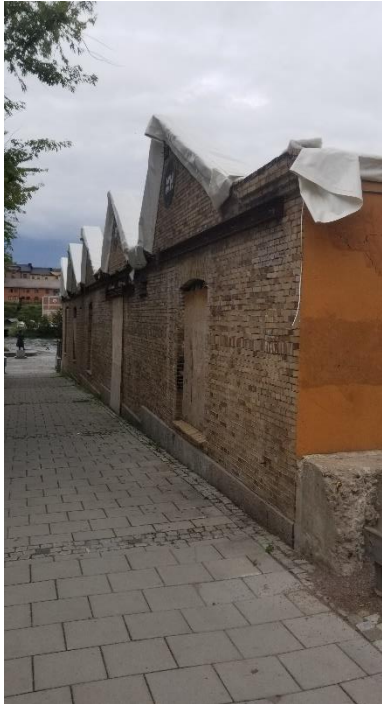
I anslutning till perioden för branden utfördes stagning och säkring av tegelfasaderna i form av att hammarband av UPE-stål samt invändiga diagonalstag (ses i bild 2) monterades till fasaderna. För att säkra fasadens stabilitet och undvika ras krävs dessa kontinuerligt medan konstruktionen har nuvarande utformning. Tas hammarband samt diagonalstag bort är det mycket hög risk att tegelfasaden på främst västra delen rasar till stora delar.

Bild 4. Västra fasaden, hammarband i ök

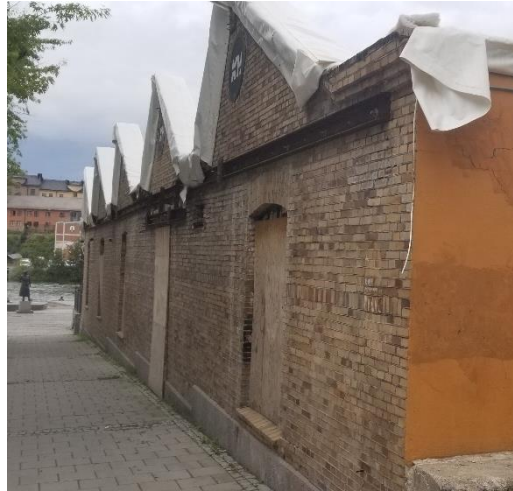
Bild 5. Västra fasaden, utskjutande fasad

Under intervju med AWE (räddningstjänst) återberättades det att när räddningstjänsten kom på plats kunde de visuellt se att stora delar av västra fasaden ut mot korsgatan lutade kraftigt utåt ca 20-30cm. I samband med att diagonalstag och hammarband monterats har man lyckats dra tillbaka väggen men vi noterar vid platsbesök att man tydligt ser lutningen av fasaden, och även förskjutningar av tegelstenar på dessa fasaddelar kvarstår idag.

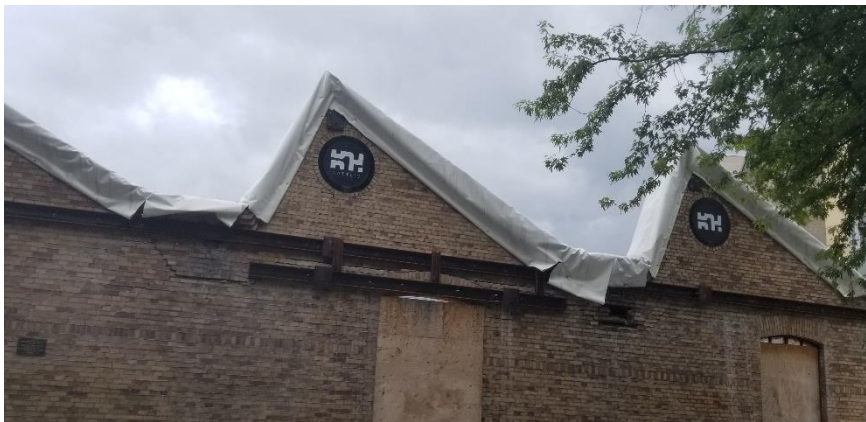
Tegelfasader har synats utvändigt och invändigt runt om. Ramboll kan konstatera synliga horisontella sprickor i tegelmurens översta delar på samtliga fasadsidor s.k. skjvsprickor. Man kan även visuellt se att tegelmurar på östra samt västra fasaden lutar relativt kraftigt utåt från väggarnas nedre del och upp till topp i relation till byggnadsrekommendationer. I dagsläget är det ett hammarband samt diagonalstag som stabiliserar väggarna på västra och östra delen och hindrar dem från att rasa utåt.

Bild 6. Västra fasaden, tydligt synliga skjuvningsprickor längsmed samt lokal skada vid balkupplag

Troligen har primärbalkarna, främst stål balkarna, agerat både mothåll men även haft en utskjutande effekt på fasaden i samband med branden då stålet (balkar/pelare) fick kraftiga deformationer under branden (även längdutvidgning av stålmaterialen vid värmepåverkan). Man kan även visuellt se att det är krosskador, synliga stål balkar utvändigt samt förskjutningsskador lokalt vid fasad där balkar ligger upp på västra fasaden.

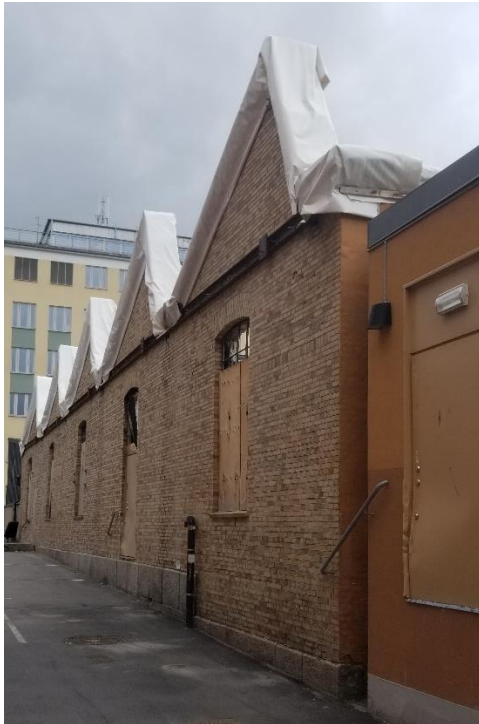
Bild 7. Östra fasaden

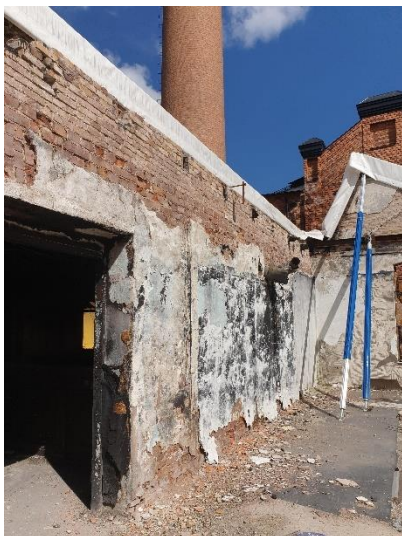
Bild 8. Norra fasaden invändigt

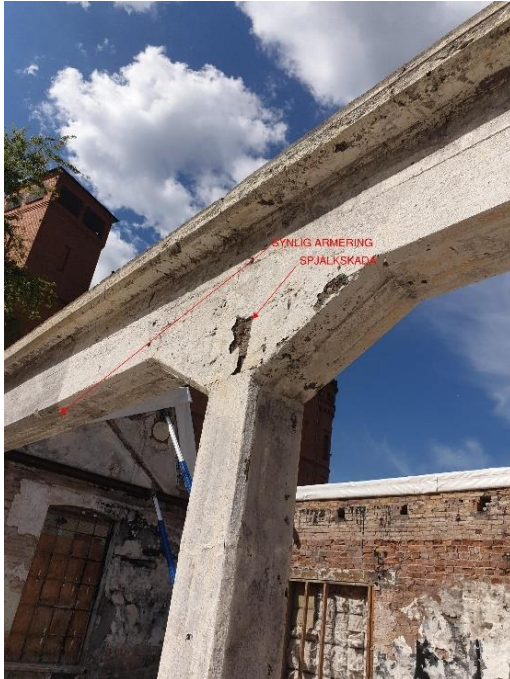
Själva takkonstruktionen med bl.a. trätakstolar finns inget kvar av i dag utan hela taket brann upp. Primärbalkarna består av stål balkar/stålpelare samt betongbalkar/betongpelare. Betongbalkar samt betongpelarna kan man se spjälkningsskador på inklusive även synlig armering.

Bild 5. Primärbalk samt pelare av betong

Primärbalkarna består av både armerade betongbalkar samt stålbalkar som dels bärs upp på betongpelare respektive stålpelare. Under platsbesök konstaterar Ramboll spjälkningsskador på betongbalkar och betongpelare med synlig armering. Brandens temperaturer har klart legat över de temperaturnivåer där betongen förlorar sin hållfasthet. Stålbalkarna samt även stålpelarna har stora synliga deformationer och med hänsyn till brandtemperaturer så har även stålet förlorat sin bärförmåga i form av att ha plasticerat. Detta medför att stålet tappat sin elasticitet dvs förmåga att återgå till ursprunglig form efter en lastdeformering och riskerar därmed vid en pålastning att ytterligare deformera och gå till brott.

Både betongbalkar/pelare samt stålbalkar/pelare bedöms inte klara vare sig krav på bärförmåga, stadga eller toleranser m.h.t. deformationer. Därmed ska dessa i samband vid en eventuell om- eller tillbyggnation rivas/demonteras i sin helhet.

Sammantaget så är konstruktionens skick m.h.t. primärbalkar, pelare, västra/östra tegelfasaden på sådan nivå att vi rekommenderar rivningsbehov av dessa delar.

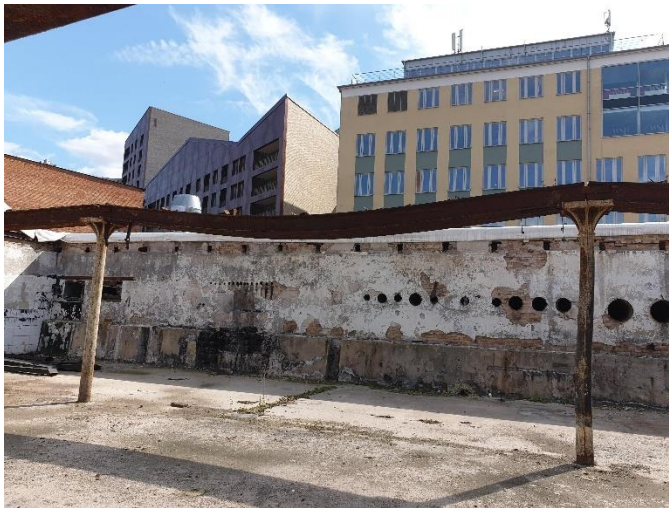
Stålbalkar samt stålpelare har kraftiga deformationer som uppkom i samband med brandförloppet genom både längdutvidgning samt krympning.

Bild 6. Primärbalk samt pelare av stål med synliga deformationer
