NORRKÖPINGS KOMMUN

## Inre hamnen - byggnader

### MÄTNING AV INOMHUSLUFT OCH RADON

2016-01-15

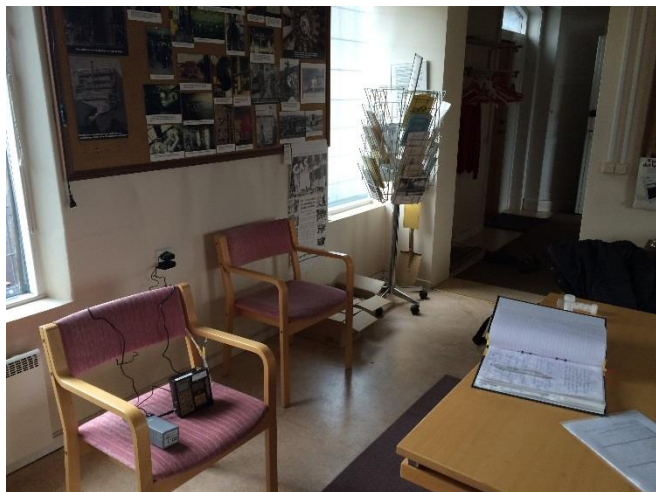
Mätpunkten i Byggnad 5 (f.d. laboratorium och museum) är placerad i konferensrummet enligt bild i figur 6. Vid provtagningstillfället noterades ingen avvikande lukt i byggnaden. Ventilationen i byggnaden består av självdrag.

**Figur 6.** Bild över placeringen av luftpump för inomhusluftmätning och radonlogger i mätpunkt Byggnad 5.

Enligt erhållet analysresultat bedöms TVOC halten ( $330 \mu\text{g}/\text{m}^3$ ) som hög i Byggnad 5 och överskrider värden ( $30\text{-}200 \mu\text{g}/\text{m}^3$ ) som är vanlig vid mätningar av inomhusluften i boendemiljöer och icke-industriella arbetsmiljöer. En hög TVOC-halt behöver inte innebära en risk för negativa hälsoeffekter (då sammansättningen av ämnen kan variera) men den förhöjda koncentrationen innebär en ökad sannolikhet för oönskade hälsoeffekter.

Den kemiska analysen av VOC bedöms som avvikande och innehåller framför allt högre halter än förväntat av 1-butanol och texanol, samt högre andelar än vad man kan förvänta sig av ättiksyra och alifatiska kolväten. Detta brukar indikera att en ombyggnation, sanering och/eller renovering, eller att man av annan anledning använt kemiska produkter i lokalerna. Det finns inga uppgifter om att detta nyligen ska ha skett i föreliggande byggnad. Halterna kan dock delvis ha uppstått i samband med att golvet och plastmattan återställdes efter den tidigare betongborrningen genom markplattan.

Den kemiska analysen av PAH bedöms som lätt avvikande och halten fenantren och flouranten överskrider naturvårdsverkets referenskoncentrationer för toxikologiska ämnen. Höga halter PAH påträffades även i nedre delen av byggnadens markplatta vilket skulle kunna vara orsaken till de förhöjda PAH-halterna i inomhusluften.

Mätningen av radonhalter i mätpunkt Byggnad 5 indikerar även att det förekommer förhöjda radonhalter ( $359 \text{ Bq/m}^3$ ) överstigande Strålsäkerhetsmyndighetens (SSM) riktvärde för årsmedelvärdet på  $200 \text{ becquerel per kubikmeter luft (Bq/m}^3)$ . De förhöjda halterna kan bero på in-läckage av radonhaltig jordluft och/eller låg luftomsättning.

För att undersöka och åtgärda avvikande radonhalt samt avvikande VOC- och PAH-halt, rekommenderas en översyn av ventilationen och tätheten av golv samt undersökning av eventuell förekomst av blåbetong. Eventuella åtgärder bör efterföljas av nya mätningar av radon och inomhusluft.

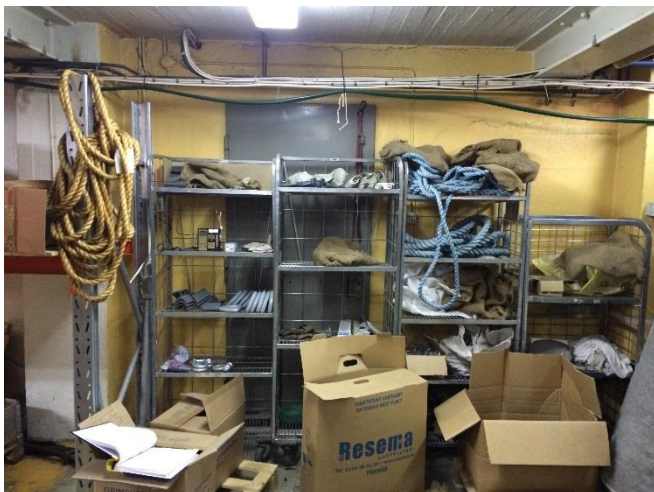
Mätpunkten i Byggnad 6 (f.d. reningsanläggning) är placerad i källaren enligt bild i figur 7. Placeringen valdes då det i källaren anses vara störst risk för inträngning av ångor från förorenad mark under byggnaden. Dessutom ligger markplattan i källaren under grundvattenytan och vid borrning genom markplattan pressades grundvatten, innehållande stark lukt av svavelväte, upp över golvytan.

Vid provtagningstillfället noterades ingen avvikande lukt i byggnaden. Nuvarande hyresgäster brukar dock ha en fläkt igång i källaren under sommaren pga värme. Bortsett från detta utgörs byggnaden ventilationssystem av självdrag.

**Figur 7.** Bild över placeringen av luftpump för inomhusluftmätning och radonlogger i mätpunkt Byggnad 6.

Enligt erhållit analysresultat bedöms TVOC halten ( $760 \mu\text{g/m}^3$ ) som hög i Byggnad 6 och överskrider värden ( $30\text{-}200 \mu\text{g/m}^3$ ) som är vanlig vid mätningar av inomhusluften i

Den kemiska analysen av VOC bedöms som avvikande och innehåller framför allt högre halter än förväntat av 1-butanol, alifatiska kolväten, samt något högre andelar av aromatiska kolväten. Förhöjda halter av 1-butanol brukar indikera en ombyggnation, sanering och/eller renovering, det finns dock inga uppgifter om att detta nyligen ska ha skett i föreliggande byggnad. Uppmätta halter kan även bero på att man av annan anledning använt kemiska produkter i lokalerna.

Den kemiska analysen av PAH bedöms också som avvikande och fenantren och flouranten överskrider naturvårdsverkets referenskoncentrationer för toxikologiska ämnen. Halten naftalen bedöms även som förhöjd enligt laboratoriet Eurofins/Pegasus. Förhöjda halter av PAH och naftalen kan bero på inträngning av ångor från förhöjda halter som påträffades i byggnadens markplatta, samt i det grundvatten som pressade upp ur borrhål genom markplattan.

Mätningen av radonhalter i nätpunkt Byggnad 6 indikerar låga halter av radon (68 Bq/m<sup>3</sup>) under Strålsäkerhetsmyndighetens (SSM) riktvärde för årsmedelvärdet på 200 becquerel per kubikmeter luft (Bq/m<sup>3</sup>).

För att undersöka behovet av eventuella åtgärder i Byggnad 6 rekommenderas fler mätningar i de lokaler där människor vistas mer regelbundet. Aktuell mätpunkt används idag endast till förvaring av varor tillhörande Magda Svenssons Skeppshandel, och människors vistas endast där tillfälligt. Vid ett eventuellt behov av åtgärder av avvikande VOC- och PAH-halt i byggnaden, rekommenderas en översyn av ventilationen och tätheten av golv och en efterföljning av nya inomhusluftmätningar.

Inga vidare åtgärder bedöms nödvändiga med avseende på radon.

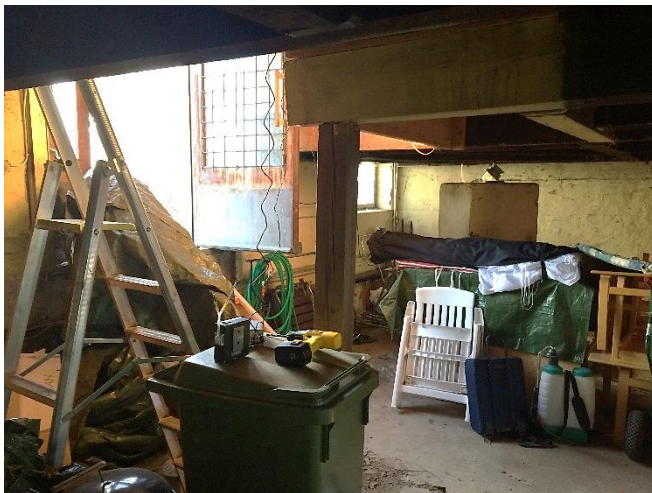
Mätpunkten i Byggnad 7 (f.d. apparathuset) är placerad i källaren enligt bild i figur 8. Placeringen av mätinstrumenten valdes då en tydlig lukt redan idag är kännbar i denna del av källaren.

Vid provtagningstillfället noterades en kraftigt avvikande lukt. Enligt uppgifter från nuvarande hyresgäster har en luftmätning redan utförts i denna byggnad, men ingen rapport angående detta har gått att finna. Hyresgästerna har dock delvis åtgärdat lukten genom att installera en fläkt som blåser ut luften från källaren. Denna fläkt är i drift dygnet runt. Bortsett från detta utgörs byggnaden ventilationssystem av självdrag.

**Figur 8.** Bild över placeringen av luftpump för inomhusluftmätning och radonlogger i mätpunkt Byggnad 7.

Enligt erhållet analysresultat bedöms TVOC halten ( $170 \mu\text{g}/\text{m}^3$ ) som medelhög i Byggnad 7 och ligger i nivå med halter ( $30\text{-}200 \mu\text{g}/\text{m}^3$ ) som är vanlig vid mätningar av inomhusluften i boendemiljöer och icke-industriella arbetsmiljöer.

Den kemiska analysen av VOC bedöms som avvikande och innehåller framför allt högre halter än förväntat av aromatiska kolväten. Uppmätt bensenhalt överskrider även Naturvårdsverkets riskbaserade koncentration för genotoxiska ämnen ( $\text{RISK}_{\text{inh}}$ ). Vid tidigare utförd porgasmätning i jorden under byggnadens markplatta uppmättes halter av bensen i samma storlek som vid denna mätning av inomhusluften (Sweco 2015). Detta indikerar att det är förekomst av bensen i jord som på grund av otätheter i markplatta eller rörgenomdragningar tränger in i byggnadens källare.

Den kemiska analysen av PAH bedöms som lätt avvikande och fenantren och flouranten överskrider naturvårdsverkets referenskoncentrationer för toxikologiska ämnen. Halten naftalen bedöms även som något förhöjd enligt laboratoriet Eurofins/Pegasus. Förhöjda halter av PAH och naftalen kan bero på de förhöjda halter som har påträffats i byggnadens markplatta, samt i underliggande jord och grundvatten.

Mätningen av radonhalter i mätpunkt Byggnad 7 indikerar låga halter av radon ( $47 \text{ Bq/m}^3$ ) under Strålsäkerhetsmyndighetens (SSM) riktvärde för årsmedelvärdet på 200 becquerel per kubikmeter luft ( $\text{Bq/m}^3$ ).

För att undersöka behovet av eventuella åtgärder i Byggnad 7 rekommenderas fler mätningar i de lokaler där människor vistas mer regelbundet. Aktuell mätpunkt används idag endast till förvaring och människors vistas endast där tillfälligt. Mätpunkten bedöms även representera "worst case" i denna byggnad då en lukt är tydligt kännbar här redan idag. För att eventuellt åtgärda avvikande VOC- och PAH-halter i byggnaden och då framför allt den förhöjda bensenhalten, rekommenderas en översyn av ventilationen och tätheten av golv, vilket därefter efterföljs av nya mätningar av inomhusluften.

Inga vidare åtgärder bedöms nödvändiga med avseende på radon.

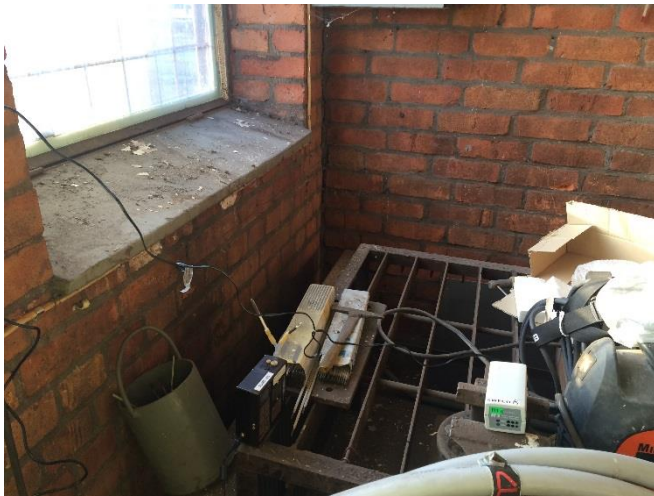
Mätpunkten i Byggnad 8 (nuvarande verkstad och f.d. smedja) är placerad i markplan enligt bild i figur 9 nedan. Placeringen valdes då en tydlig lukt redan idag är kännbar i detta rum. I det intilliggande rummet utförs svetsning dagligen, även under delar av mätperioden.

Vid provtagningstillfället noterades en avvikande lukt. Ventilationssystemet i byggnaden utgörs av självdrag.

**Figur 9.** Bild över placeringen av luftpump för inomhusluftmätning och radonlogger i mätpunkt Byggnad 8.

Enligt erhållit analysresultat bedöms TVOC halten ( $1600 \mu\text{g}/\text{m}^3$ ) som hög i Byggnad 8 och ligger tydligt över halter ( $30\text{-}200 \mu\text{g}/\text{m}^3$ ) som är vanlig vid mätningar av inomhusluften i boendemiljöer och icke-industriella arbetsmiljöer och motsvara istället halter som uppmäts i industriella miljöer ( $>1000 \mu\text{g}/\text{m}^3$ ).

Den kemiska analysen av VOC bedöms som avvikande och innehåller framför allt högre halter än förväntat av alifatiska och aromatiska kolväten. Uppmätt bensenhalt överskrider även Naturvårdsverkets riskbaserade koncentration för genotoxiska ämnen ( $\text{RISK}_{\text{inh}}$ ).

Den kemiska analysen av PAH bedöms som avvikande och flouranten överskrider naturvårdsverkets referenskoncentrationer för toxikologiska ämnen. Halten naftalen bedöms även som något förhöjd enligt laboratoriet Eurofins/Pegasus. Förhöjda halter av PAH och naftalen kan bero på de förhöjda halter som har påträffats i byggnadens markplatta vid tidigare undersökning.

Mätningen av radonhalter i mätpunkt Byggnad 8 indikerar låga halter av radon ( $99 \text{Bq}/\text{m}^3$ ) under Strålsäkerhetsmyndighetens (SSM) riktvärde för årsmedelvärdet på 200 becquerel per kubikmeter luft ( $\text{Bq}/\text{m}^3$ ).

Då Byggnad 8 idag används som verkstad bedöms lokalerna kunna klassas som industriella och en något högre halt i inomhusluften kan då anses vara förväntad. Om en annan verksamhet planeras i aktuell byggnad rekommenderas en ny mätning när nuvarande verksamhet inte är pågående. Mätpunkten i Byggnad 8 bedöms även representera "worst case" i denna byggnad då en avvikande lukt är tydligt kännbar redan idag, och inomhusluften i resterande rum kan se annorlunda ut. För att åtgärda avvikande VOC- och PAH-halt i byggnaden, och då framför allt den förhöjda bensenhalten, rekommenderas en översyn av ventilationen och tätheten av golv som efterföljs av nya mätningar av inomhusluften.

Inga vidare åtgärder bedöms nödvändiga med avseende på radon.
