# PROJEKTERINGS PM GEOTEKNIK

## Himmelstalund 1:1 och Borg 1:1, Norrköping

### GEOTEKNISK UNDERSÖKNING

DATUM: 2021-02-04, REVIDERAD 2021-02-16

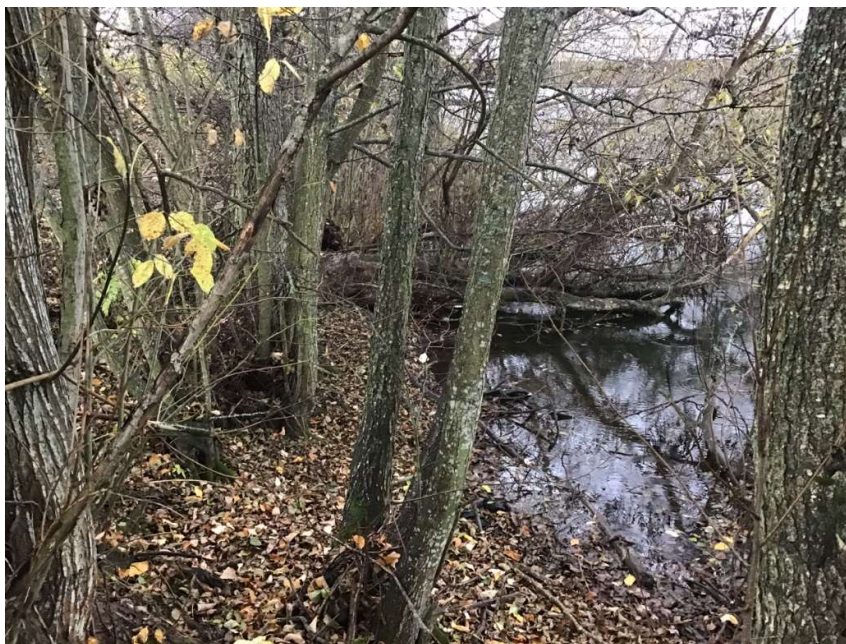
Figur 3 Vält träd

Vid platsbesök noterades tecken på erosion öster om Motala ström, mitt emot område för camping, strax norr om gång- och cykelbro över strömmen. Se Figurerna 3, 4 och 5. nedan.

Vid eventuella framtida förändringar i samband med byggnation bör material väljas som inte är erosionsbenägna. Material kan behöva skyddas med hjälp av kokosmattor, inplanterade strandväxter etc. Med tanke på att dessa arbeten är tillståndspliktig vattenverksamhet och tar lång tid att utreda samt att söka nödvändiga tillstånd bör den processen initieras tidigt. En tidig start av utredning förbättrar även förutsättningarna för att bedriva förankrande processer vid studerande av flera olika estetiska förslag.

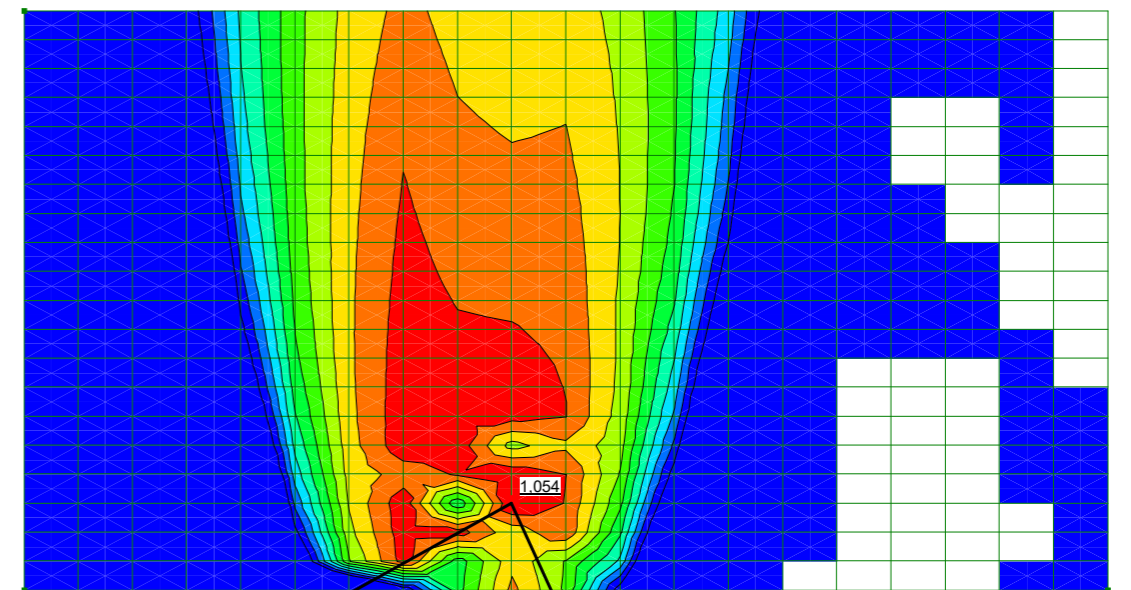
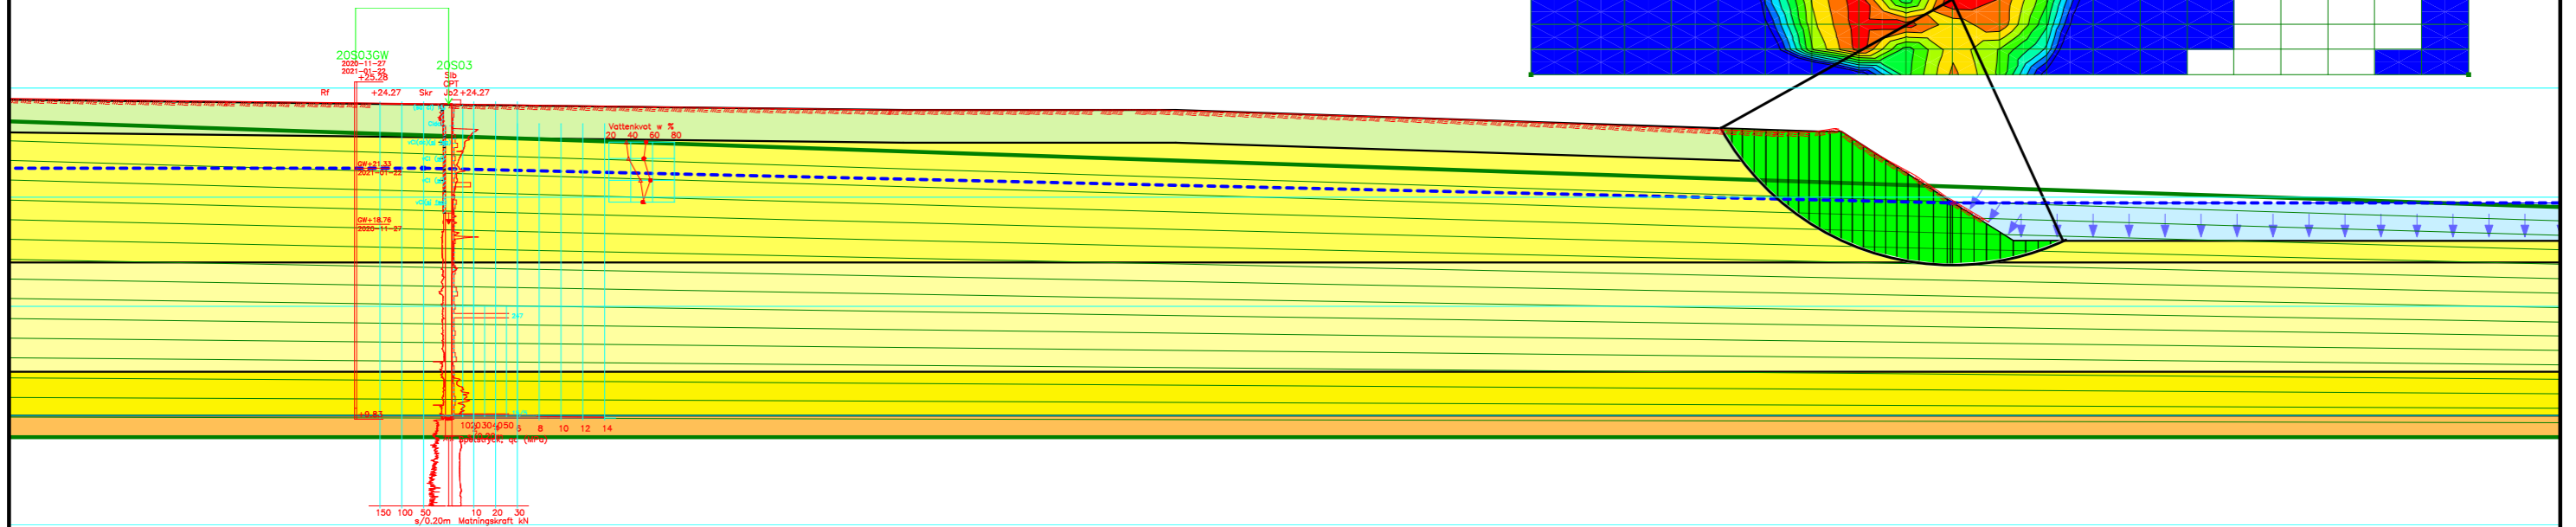
Himmelstalund
Himmelstalund B-B.gsz
2021-01-26
1:300

Beteckning	Kommentarer	Säkerhetsfaktor	Kommentarer
Bilaga 1	Sektion A-A	2.889	
Bilaga 2	Sektion B-B	1.054	otillfredsställande
Bilaga 3	Sektion C-C	1.052	otillfredsställande
Bilaga 4	Sektion D-D	3.295	
Bilaga 5	Sektion E-E	2.557	
Bilaga 6	Sektion F-F	0.846	otillfredsställande
Bilaga 6	Sektion G-G	1.133	otillfredsställande

I överslagsberäkningarna är den geotekniska totalstabiliteten otillfredsställande i fyra av sju sektioner.

Detaljerade geotekniska undersökningar behövs där markundersökningar görs längs med sektioner och en förbättrad bild av jordens hållfasthet inom respektive sektionens olika delar. I samband med undersökningarna mäts grundvattennivåer och lodning utförs av botten i strömmen.
