PM Geoteknik

Detaljplan för Såpkullen 1:2, Norrköpings kommun

Uppdrag: Detaljplan Såpkullen 1:2, Norrköping kommun, Geoteknik
Uppdragsnummer: 30052064
Kund: Norrköpings kommun
Handläggare Gunnar Westberg / Stina Ryttlinder
Granskare: Magnus Strömhag
Datum: 2023-11-30
Dokumentreferens: WG
p:\22284\30052064_såpkullen_1_2,_dp,_norrköping\000\10_text\30052064 pm geoteknik.docx

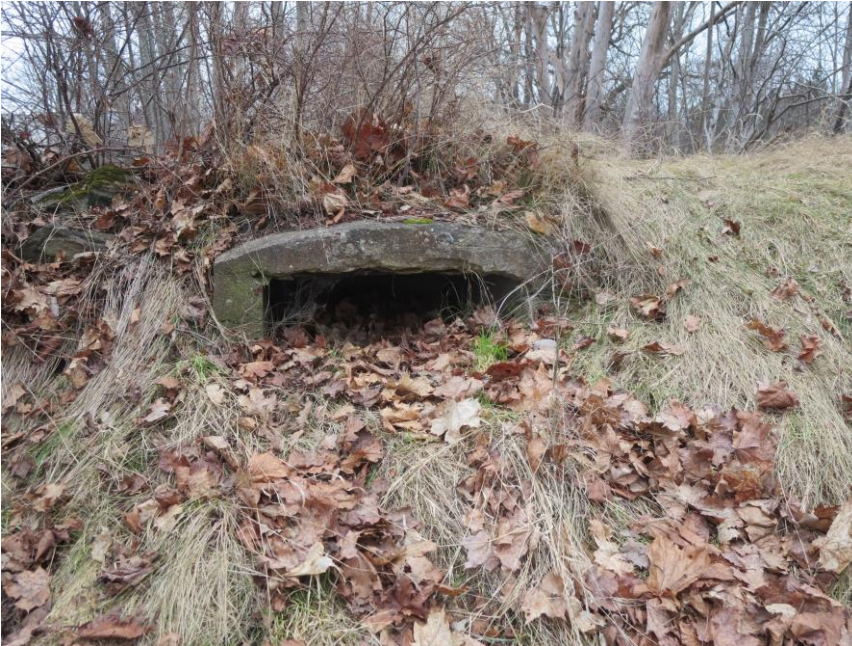
På den höjdryggen som Helgebergets skapar, se Figur 2, och dess södra del finns rester av äldre betongkonstruktioner, bunkerkonstruktioner. Se Figur 3.

Figur 3. Betongkonstruktioner på Helgeberget. Foto från platsbesök 2023-02-16.

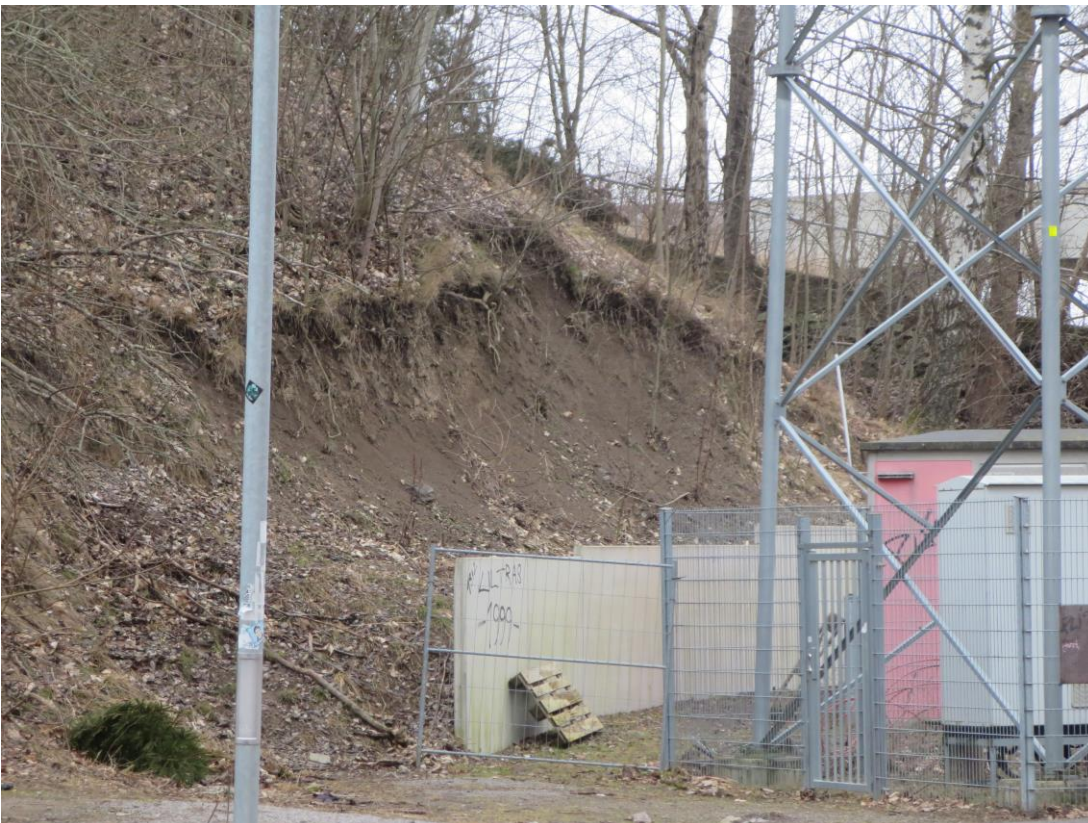
I nordost finns en slänt vars rönn är inom planområdet och vars släntrönn ligger utanför detaljplan. Vid platsbesök 2023-02-16 fotograferades slänten, se Figur 4.

Figur 4. Slänt i nordost. Betongkonstruktion och mastfundament står utanför fastigheten. Om och hur långt in på Såpkullen 1:2 ärret i slänt och vegetation går är inte inmätt. Belysningsmasten är för den intilliggande fotbollsarenan. Foto från platsbesök 2023-02-16.

Befintlig stödmur som är uppförd i prefabricerade betong har jord upp till några decimeter under krön på murens baksida. Den ytliga jorden bestod av nedrasad finkornig jord. Den branta slänten är direkt bakom stödmuren sånär som en upptrampad stig. Förmodligen har slänten underminerats vid grävande för prefabricerade betongstöd. Stöden står utanför kommunens fastighet medan slänten delvis ligger inom kommunens fastighet. Befintlig vegetation i slänten utgör ett skydd mot erosion.

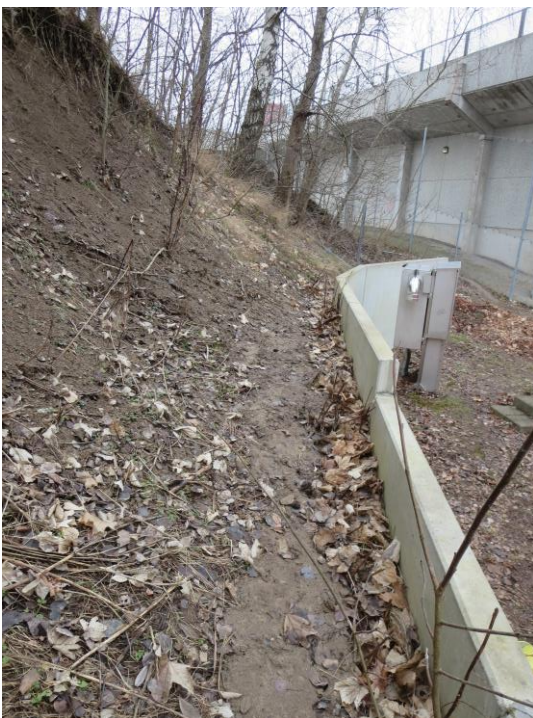
Hur stödmuren är dimensionerad och för vilka laster bakom muren är okänt. Om element välter kan installationer framför muren komma till skada. I Figur 5 visas hur det ser ut bakom stödmuren vid tillfället för platsbesök

Figur 5. Bakom stödmur vid slänt i nordost. Stödmur saknar skyddsräcke. I bakgrunden syns fotbollsarenan. Foto från platsbesök 2023-02-16.

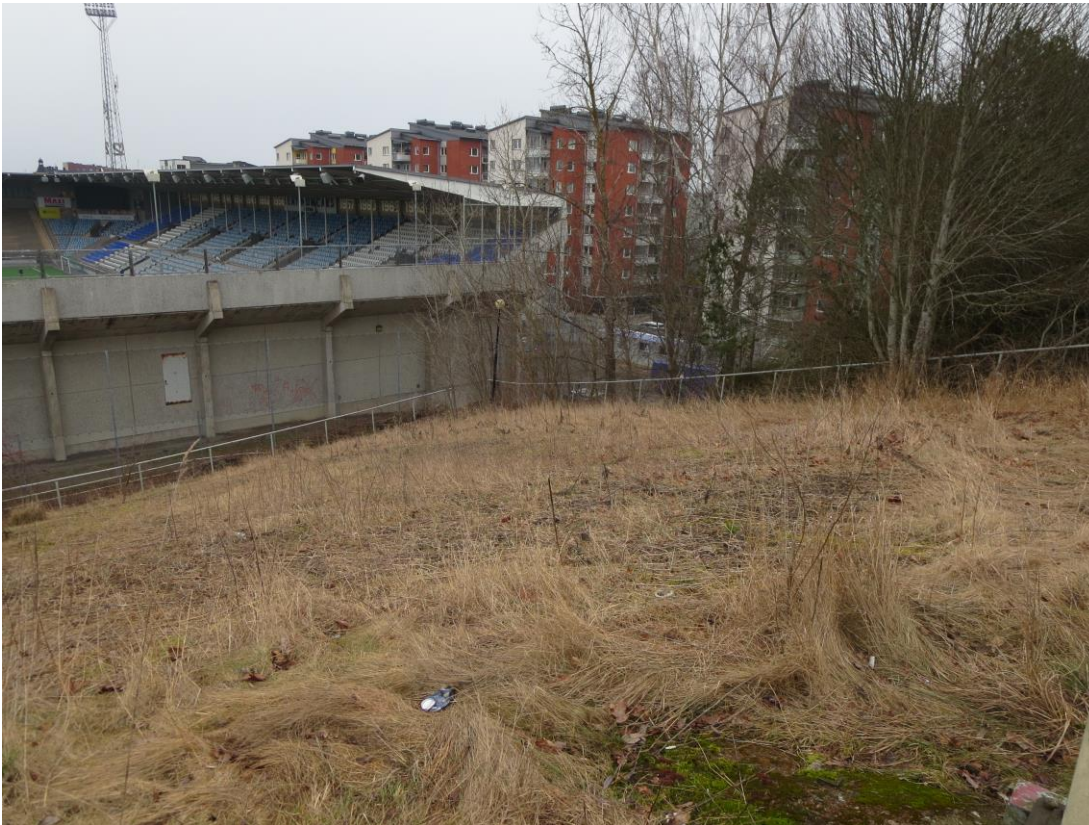
I norr finns en gräsbevuxen höjd med en slänt ned mot fotbollsarenan och den äldre läktaren som i öster avgränsas av en betongkonstruktion med räcke, se Figur 6 slänt mot norr. Den nedre delen av slänten ligger utanför aktuell detaljplan.

Figur 6. Slänt mot norr sedd från krön Helgeberget. Foto från platsbesök 2023-02-16.

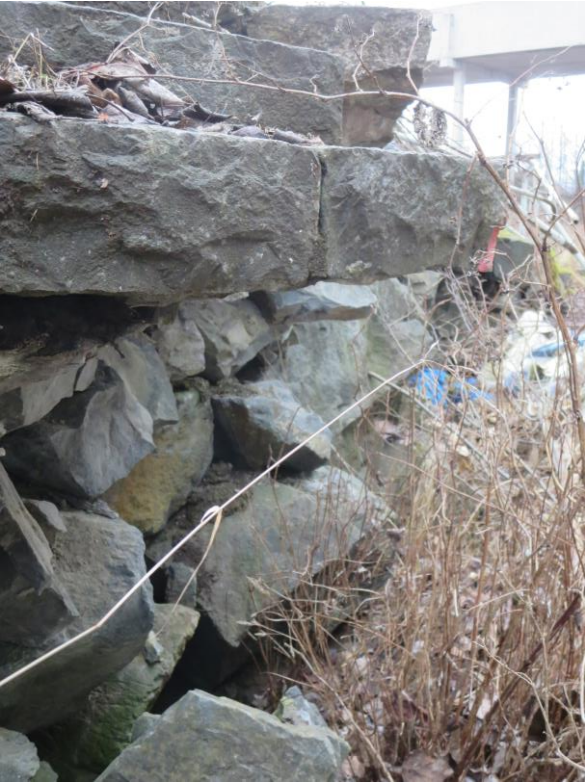
I norr och ned mot angränsande fastighet finns ett räcke och en trapp där de nedersta trappstegen fallit bort, se Figur 7 och 8. Trappans nedersta del ligger utanför kommunens fastighet.

Figur 7. Saknade trappsteg och grundläggning. Foto från platsbesök 2023-02-16.

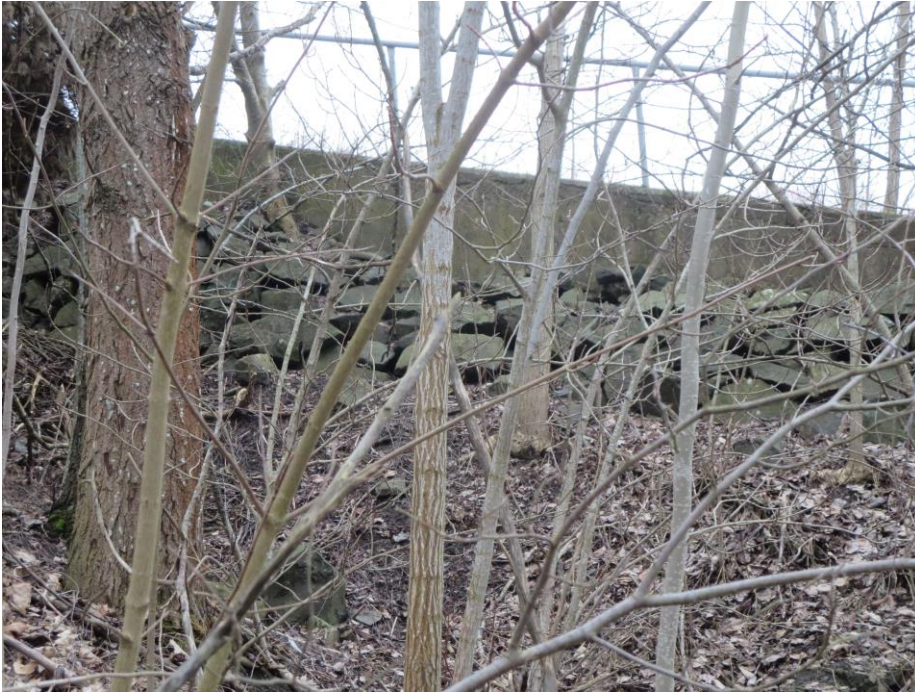
Öster om räcket finns en slänt med träd och sly. Betongkonstruktionen är grundlagd på en bädd av sprängsten, se Figur 9.

Figur 9. Räcke och betongkonstruktion grundlagd på sprängsten. Foto från platsbesök 2023-02-16.

I slänten mot öster finns ett fåtal ytliga kantiga mindre block nära släntfoten. Förekomsten av blocken indikerar att delar av Helgeberget är uppfyllt och att det inte bara är naturliga jordar.

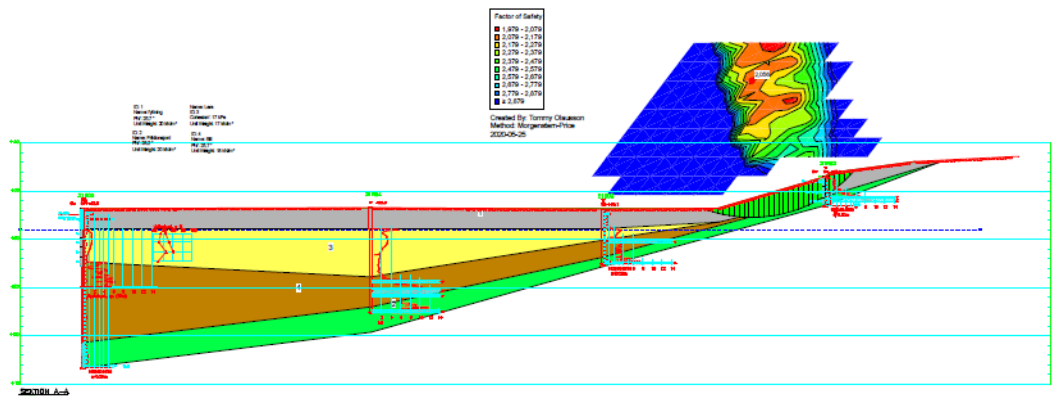
Stabiliteten för befintlig slänt från Helgeberget och ned mot fotbollsplanen är beräknad i [handling 3 bilaga 1] och visas i Figur 18.

Figur 18. Stabilitetsberäkning för befintlig slänt med säkerhetsfaktor över 2,0 med dimensionerande värden.

I stabilitetsberäkningarna användes för leran under befintlig äldre fotbollsplan en dimensionerande skjuvhållfasthet av 17 kPa. Vilket på ett ungefär motsvarar en karaktäristisk skjuvhållfasthet av 25 kPa. Enligt [3] ligger lerans odränerade skjuvhållfasthet på mellan cirka 25 och 150 kPa Vilket innebär att det är ett mycket konservativt valt värde i beräkningarna. Slutsatsen är att för detta delområde är totalstabiliteten tillfredsställande för befintliga förhållanden. Se Figur 18 för beräkning och säkerhetsfaktor. Krav dimensionerande säkerhetsfaktor vid säkerhetsklass 2, är $\geq 0,91$ (IEG rapport 6:2008, revidering 1).

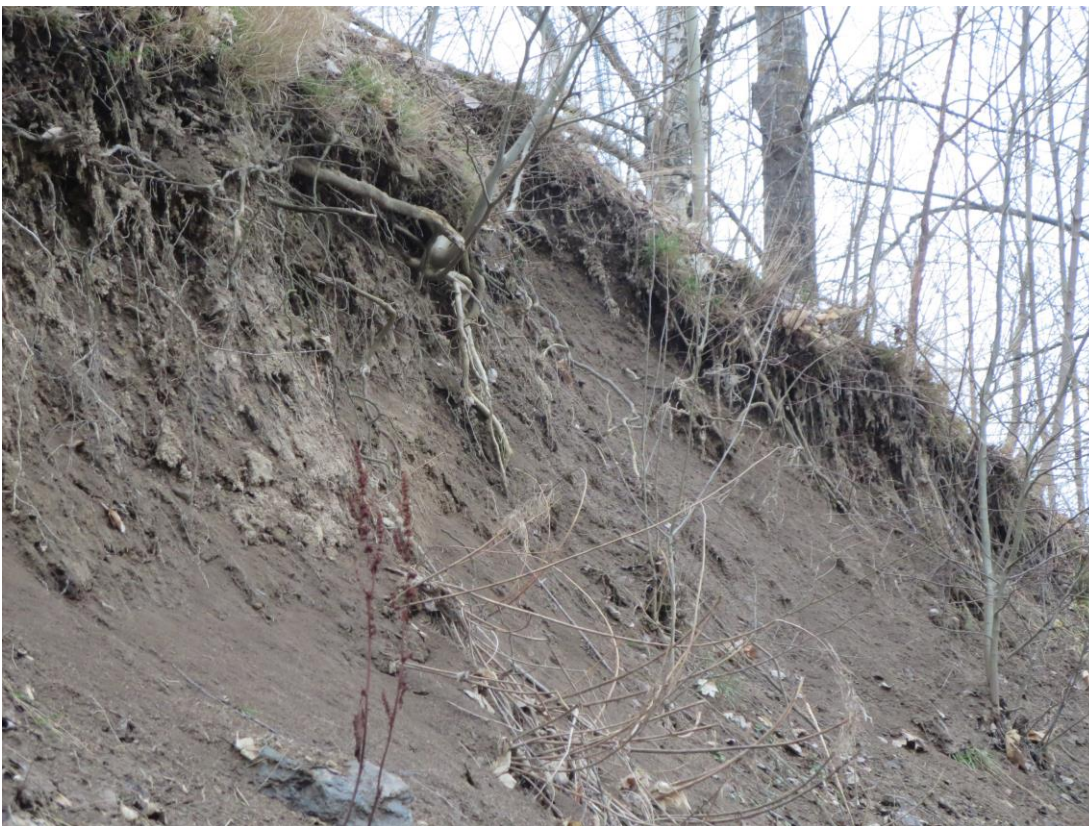
Se Figurerna 4 och 22 för slänts status vid för platsbesök 2023-02-16.

Figur 22. Pågående erosion i slänt. Foto från platsbesök 2023-02-16.

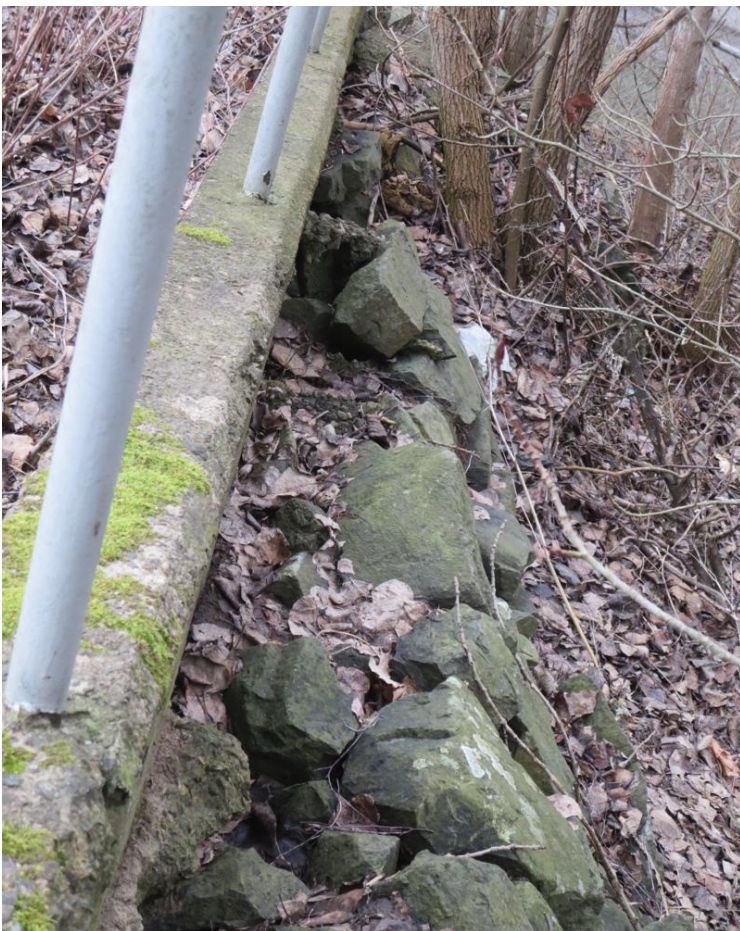
Sprängstensfyllningarna under trapp och räcke med betongkonstruktion kan lossna och det finns risk att block kan rasa nedför slänten.

Figur 23. Sprängstensfyllning med lösa block. Foto från platsbesök 2023-02-16.

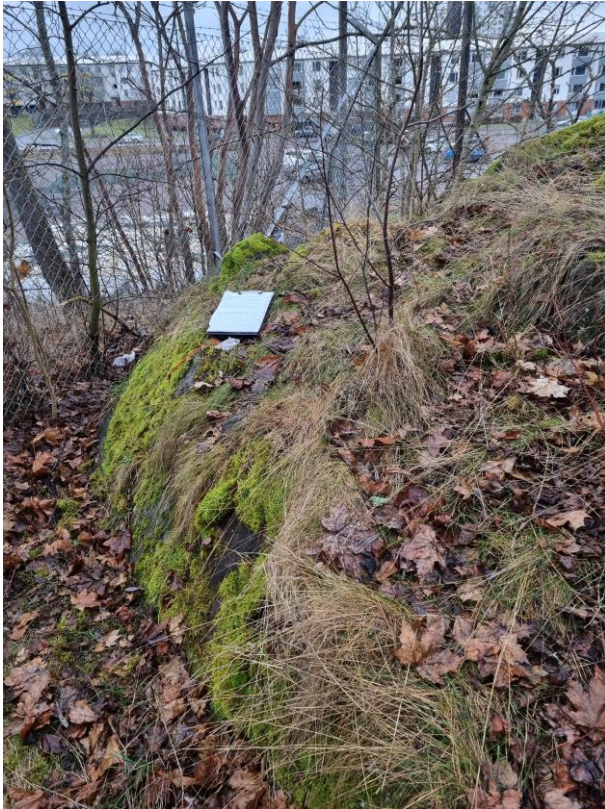
Bergundersökningen är fokuserad på nordvästra slänten i området där bebyggelse ska ske. Berghällarna är delvis täckta med mossa och visibiliteten begränsad (figur 26). Inom hållområdet karterades sprickor 1–12 (bilaga 1, tabell 1). Slänten ligger delvis inom stängsel, där stängslet inhägnar den norra delen av slänten (figur 27). Den nordvästra slänten har strykningsriktning 150° och stupar 50° mot väst. Slänten uppvisar storskalig stabilitet och

Figur 26: Bild till vänster. Den nordvästra slänten består av delvis mossa vilket försämrar visibiliteten.

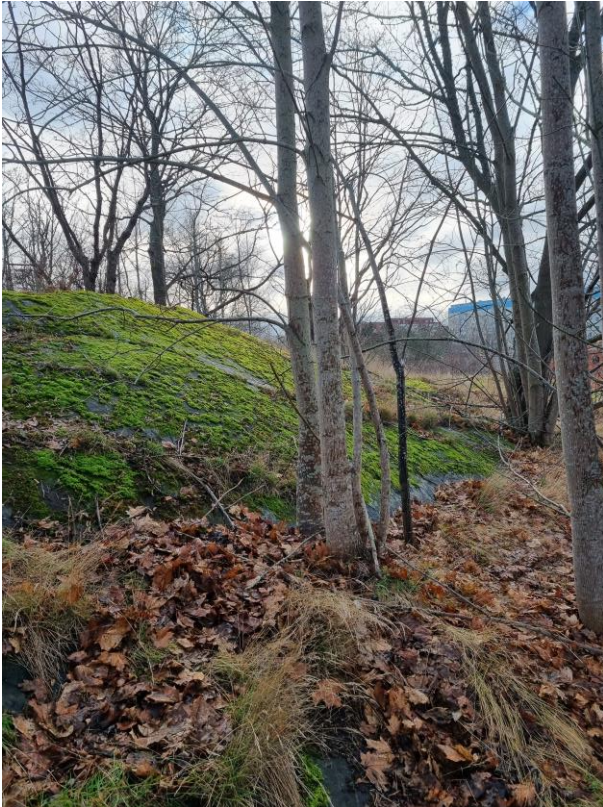
Den sydöstra delen av området består av flera berghällar på krönet av projektområdet samt en större bergslänt som stupar mot öst. Berghällarna på krönet utgörs av flera flathällar (figur 28), varav en är täckt med betong, samt mindre bergslänter som stupar mot väst (figur 29). Inom det sydöstra hållområdet karterades sprickor 3, 5, 10, 12–18 (bilaga 1, tabell 1). Berghällarna uppvisar storskalig stabilitet och låg risk för bergutfall.

Figur 28: Bild till vänster. Flathäll, sett från nordost, på krönet i sydöstra delen av projektområdet.

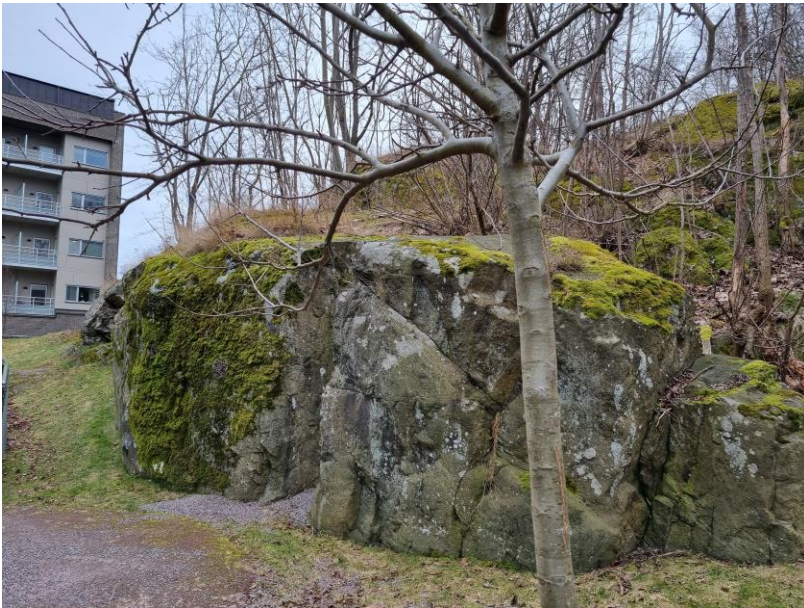
Den östra slänten bedöms stabil. Inga lösa block observerades nedanför slänten mot grannfastigheten vilket tyder på låg risk för blockutfall. I mitten av slänten observerades några få utstickande block (figur 35). Rekommendationen är att dessa block bör tas ned ur säkerhetssynpunkt.

Figur 30: Östra slänten sett norrifrån.

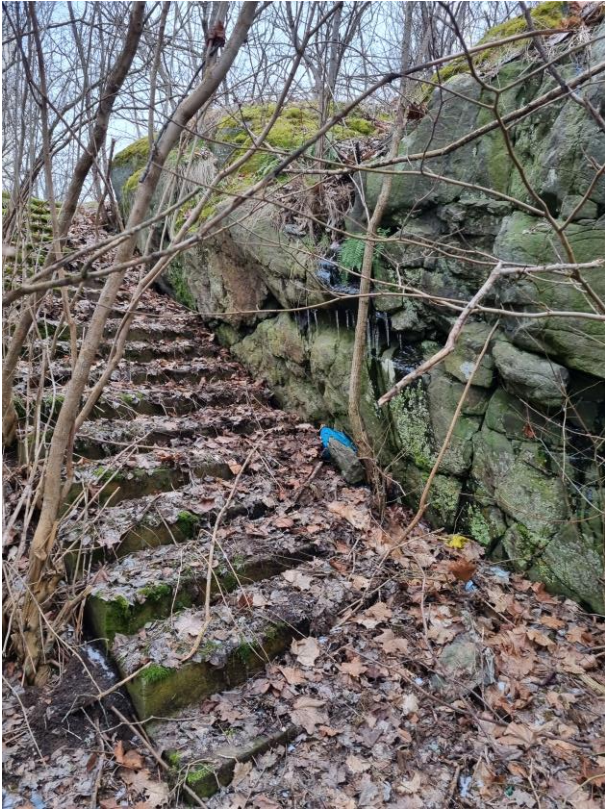
Figur 33: Bild till vänster. Betongtrappa återfanns i nordöstra hörnet av den östra slänten.

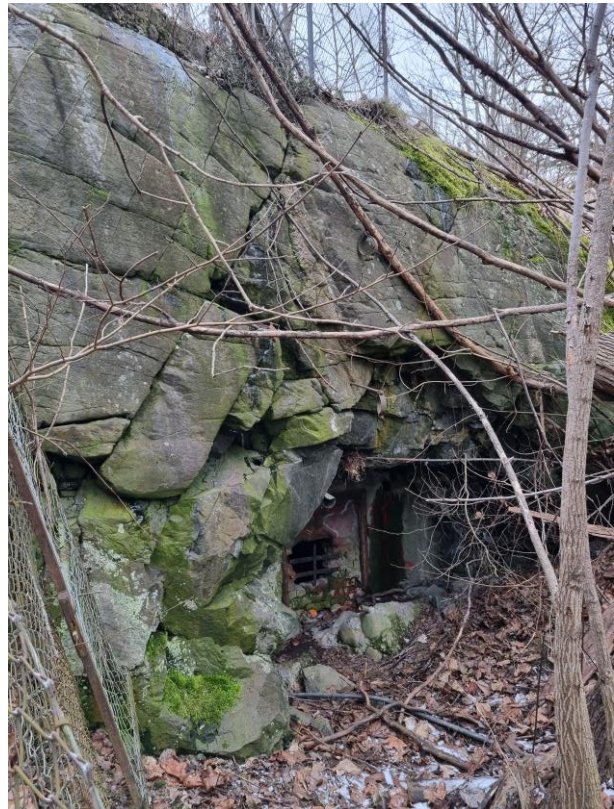
Figur 34: Bild till höger. Nedanför betongtrappan observerades ett hålrum med galler i bergslänten. Stängsel omringar delvis hålrummet.

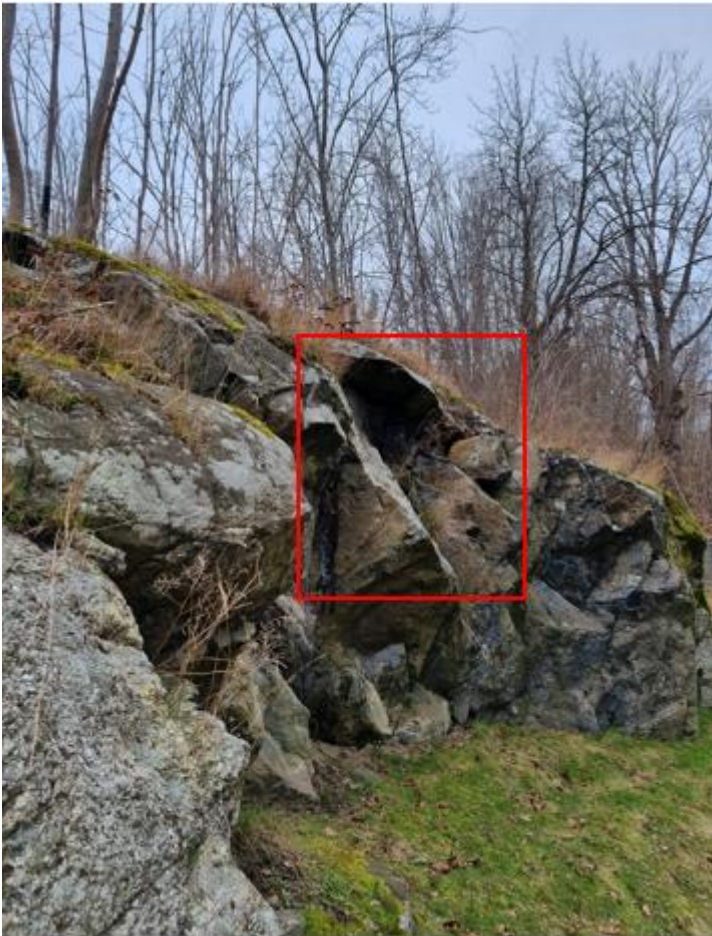
Figur 35. Östra slänten sett söderifrån. Utstickande block inom röd rektangel.
