Geoteknisk undersökning kv Mjölaren 14 och 15 samt Bergsbron 7

Kompletterande stabilitetsutredning

PM/Geoteknik

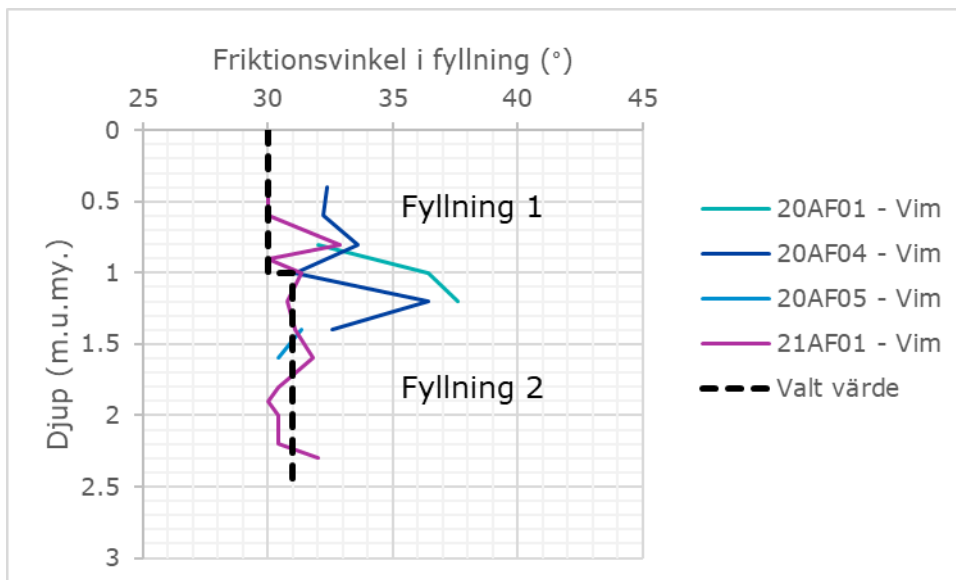
Figur 4.1. Valt värde för friktionsvinkel i fyllning.

Friktionsvinkeln för fyllningen och friktionsjorden är utvärderad från viktsonderingarna (figur 4.1 och 4.2).

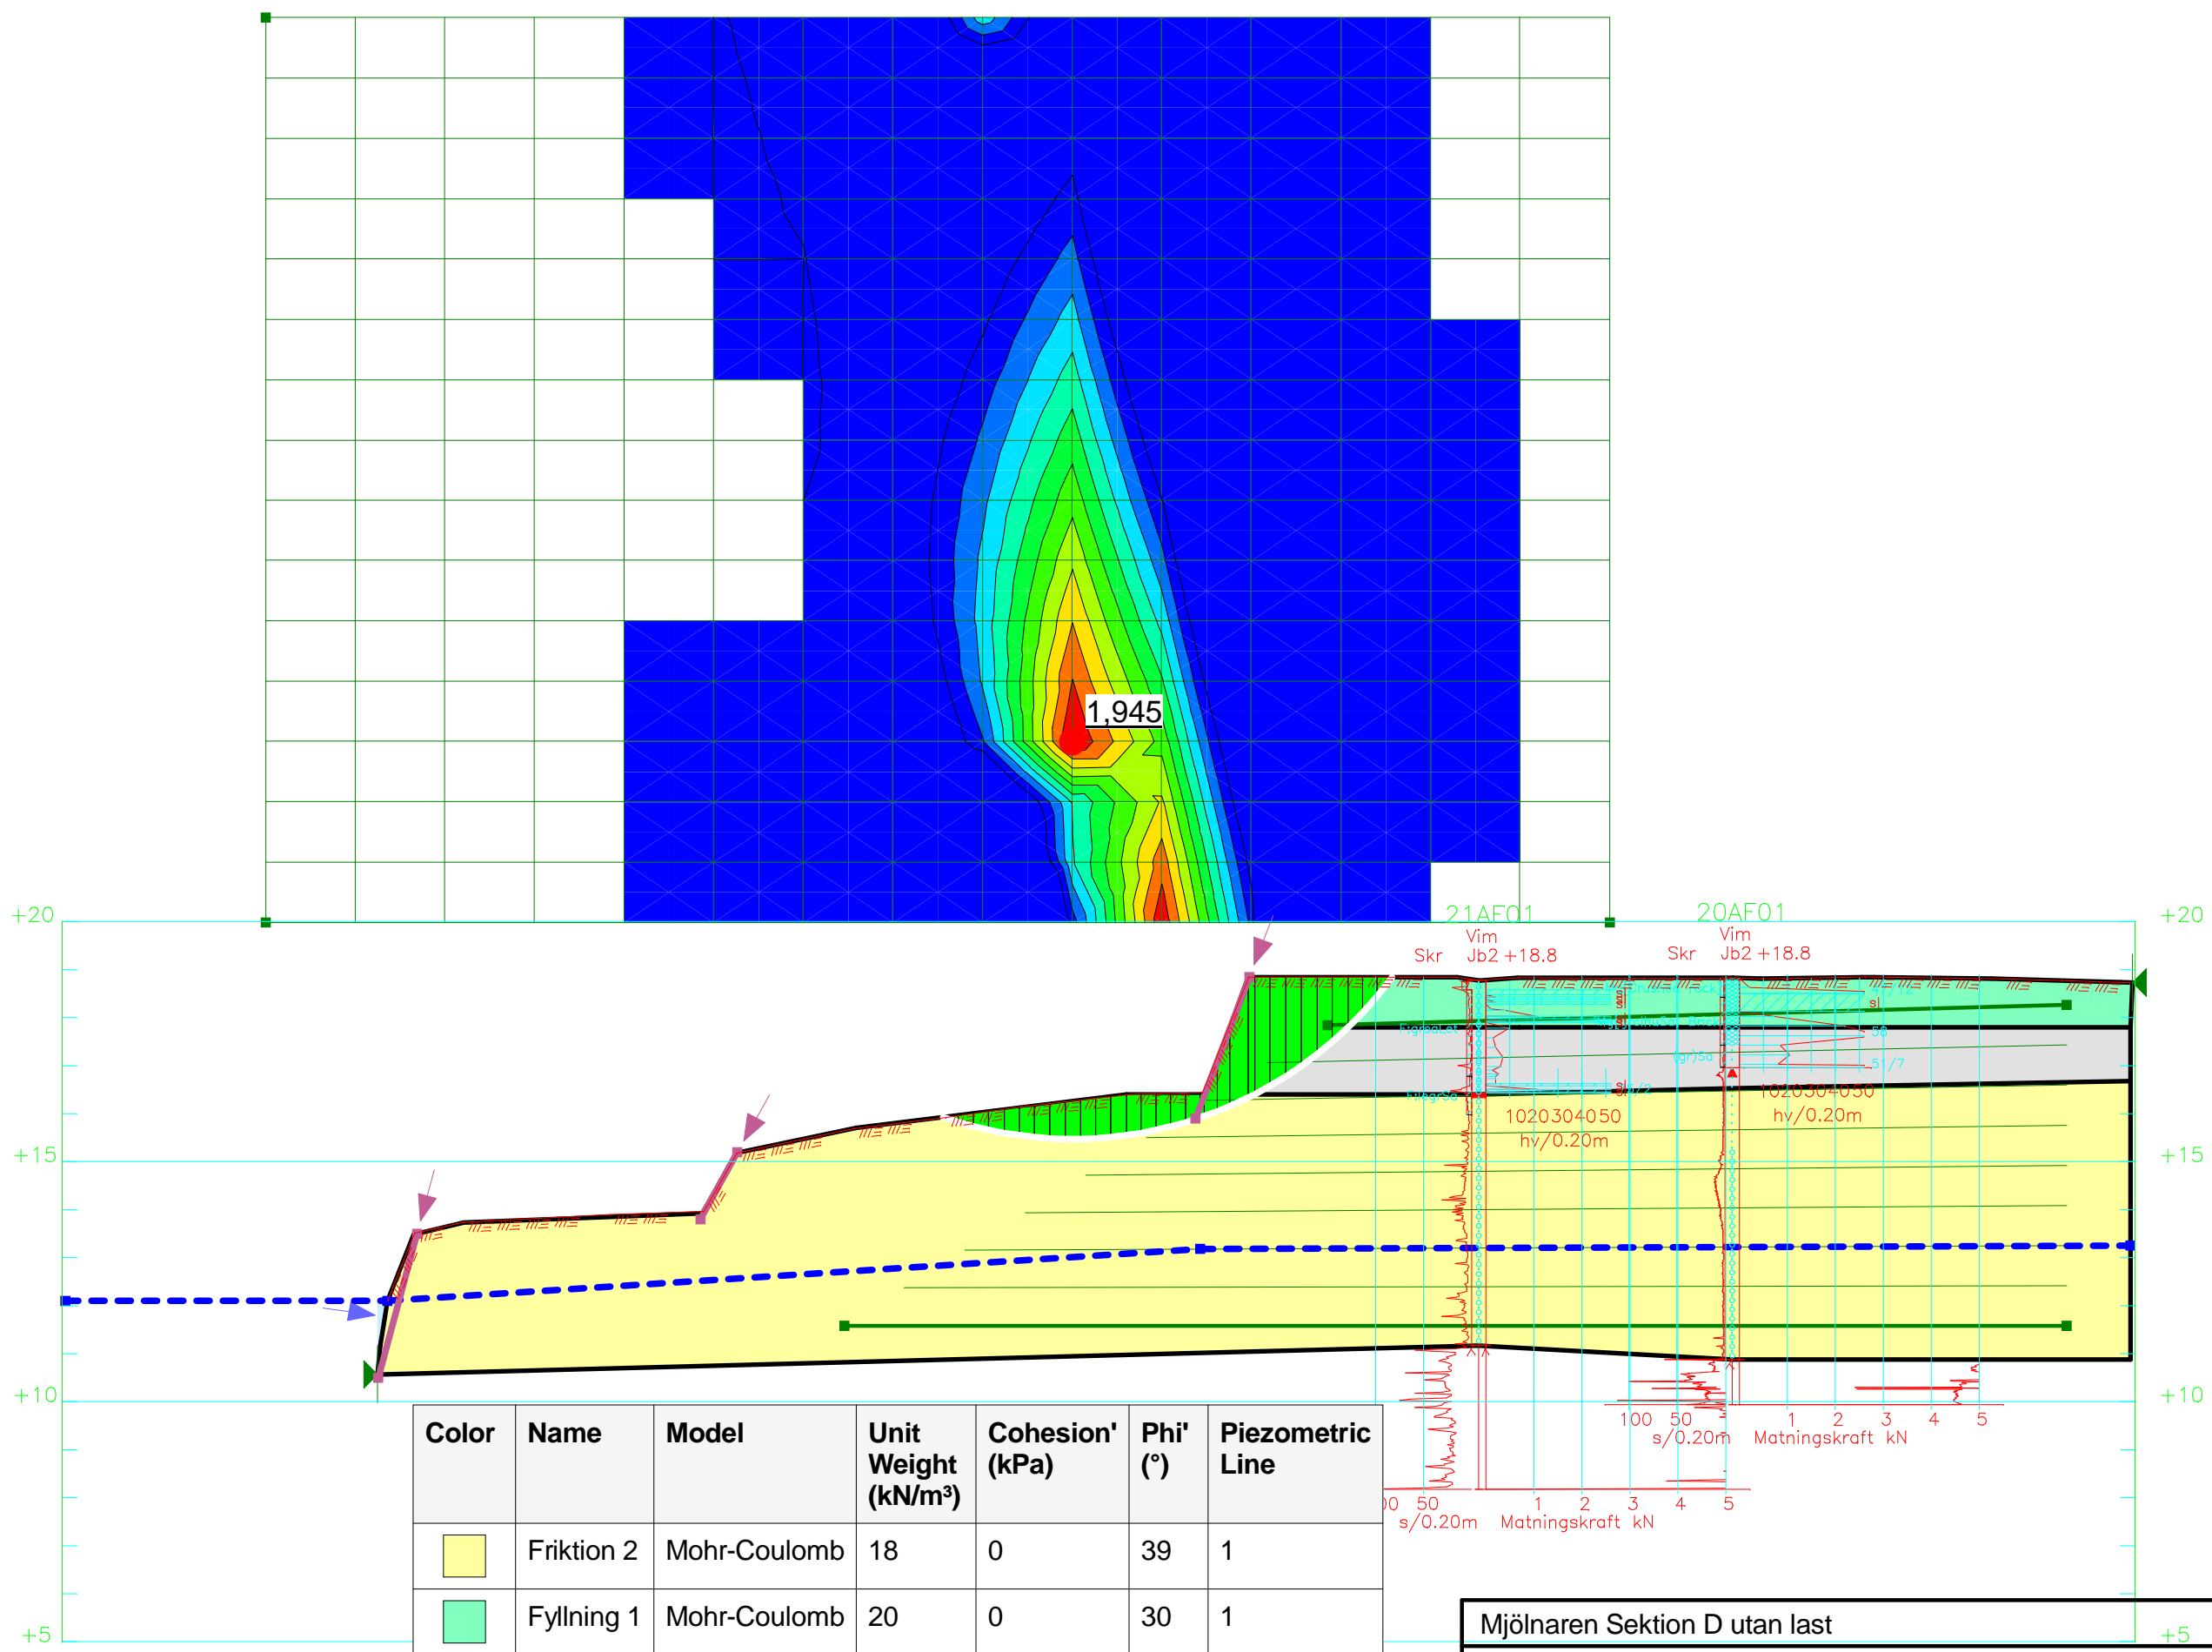
SEKTION D-D  
1: 100

##### Sektion D-D utan last

$F_{c\phi} = 1,95$  Krav på säkerhet mot stabilitetsbrott uppnås.

Mjölaren Sektion D utan last
