## Stabilitetsanalys Kv. Braxen 9, Norrköping

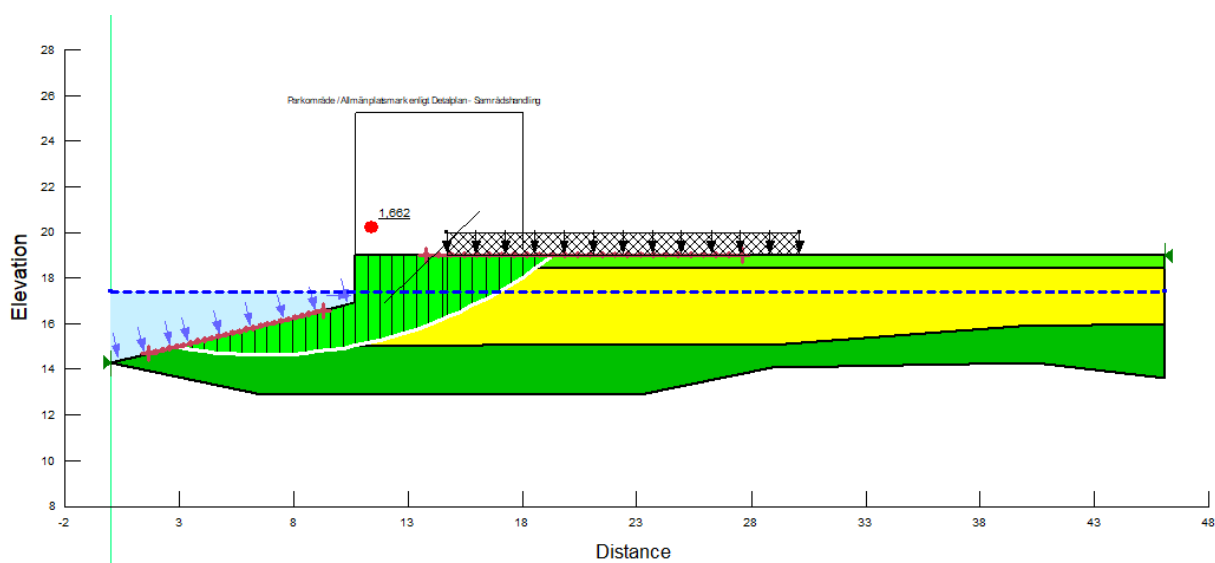
Figur 3.2 Beräkningsresultat odränerad analys.

Vid odränerad analys erhöles säkerhetsfaktorn mot brott  $F_c = 1,66$ , Figur 3.2.

Eftersom beräkningarna utförs med karakteristiska parametervärden ska säkerhetsfaktorn  $F_c \geq 1,5$  uppfyllas.

Den kritiska glidyten befinner sig i princip helt och hållet inom parkmarken/allmänna platsmarken. Sektionen är vald där avståndet från strandkant till befintlig byggnad är som minst, ca 9 m. Glidyten når inte riktigt fram till byggnaden, men passerar alltså in på fastigheten. Beräknad säkerhetsfaktor visar att tillfredsställande stabilitetsförhållanden uppfylls vid odränerad analys.

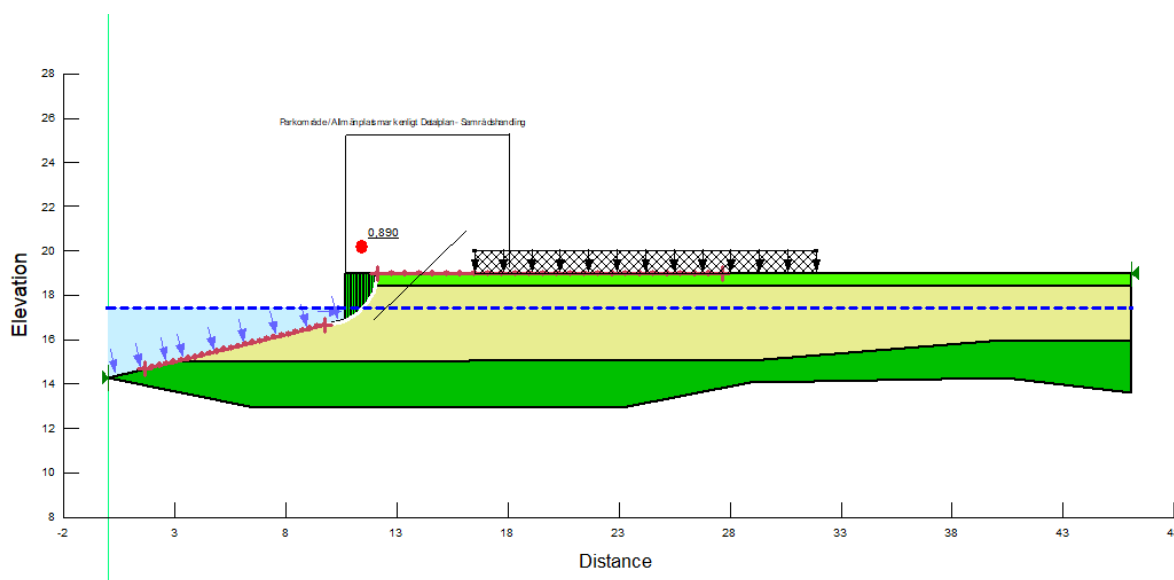
Figur 3.3 Beräkningsresultat kombinerad analys. Den annorlunda gula nyansen för jorden med kohesionsegenskaper är till för att lättare kunna se att rätt uppsättning materialparametrar har använts.

Den beräknade säkerhetsfaktorn vid kombinerad analys är  $F_{cp} = 0,89$ , Figur 3.3

Den redovisade glidyten är per definition inte den kritiska, eftersom den börjar vid sista punkten som anger var glidyten ska gå in i jorden respektive slutar vid första punkten som anger var glidyten ska gå ut ur jorden. För att vara en kritisk glidyta ska den gå in och ut i jorden vid någon mellanliggande punkt, jämför Figur 3.2. I detta fall har stabiliteten för och status på strandskoningen stor påverkan på områdets totala stabilitet.

Eftersom beräkningarna utförs med karakteristiska parametervärden ska säkerhetsfaktorn  $F_{cp} \geq 1,35$  uppfyllas. Så är inte fallet här och därför uppfylls inte tillfredsställande stabilitetsförhållanden för kombinerad analys. Det kan därför vara intressant att styra glidyten ändå längre bort från strandskoningen för att se var faller den första glidyten som har en säkerhetsfaktor  $F_{cp} \geq 1,35$ , dvs. så att tillfredsställande stabilitetsförhållanden uppfylls, Figur 3.4.

- stabiliteten för och status på strandskoningen har stor påverkan på områdets totala stabilitet .
- Åtgärder måste vidtas för att verifiera tillfredsställande stabilitetsförhållanden inom parkområdet närmast Motala Ström.

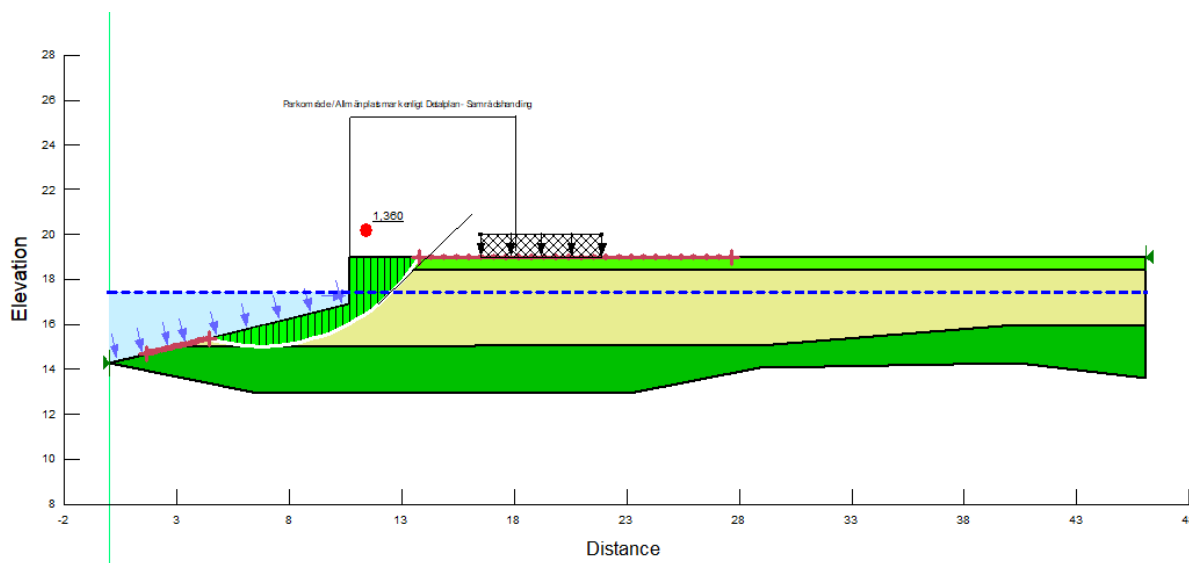
Figur 3.4 Beräkningsresultat kombinerad analys, där första glidytan med beräknad säkerhetsfaktor  $F_{c\varphi} \geq 1,35$ , dvs tillfredsställande stabilitetsförhållanden uppfylls.

Beräkningen visar att den första glidytan som beräkningsmässigt uppfyller kravet  $F_{c\varphi} \geq 1,35$ , faller hel inom parkområdet/allmän platsmark. Beräkningen visar också att eventuell belastning på markytan inom fastigheten inte påverkar den beräknade säkerhetsfaktorn.

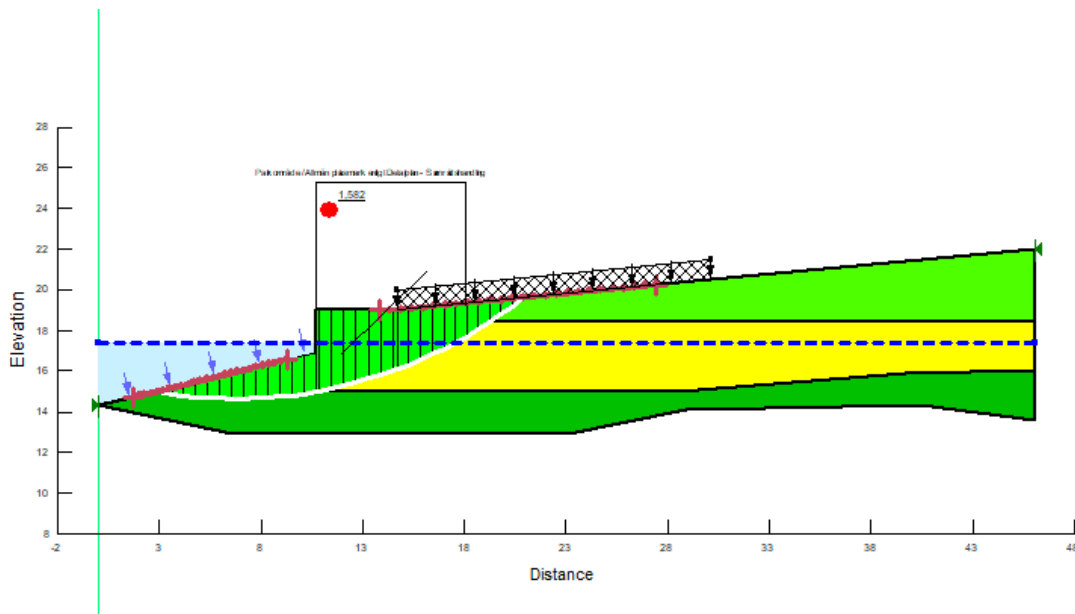
Figur 3.5 Beräkning av säkerhetsfaktor mot skred med lutande markyta från Kneippvägen och ned mot Motala ström (odränerad analys)

Den beräknade säkerhetsfaktorn mot skred sjunker något, till  $F_c = 1,58$ , men tillfredsställande stabilitetsförhållanden råder fortfarande ( $F_c \geq 1,50$ ). Glidytan når också något längre in på fastigheten, men det saknar också betydelse i sammanhanget.

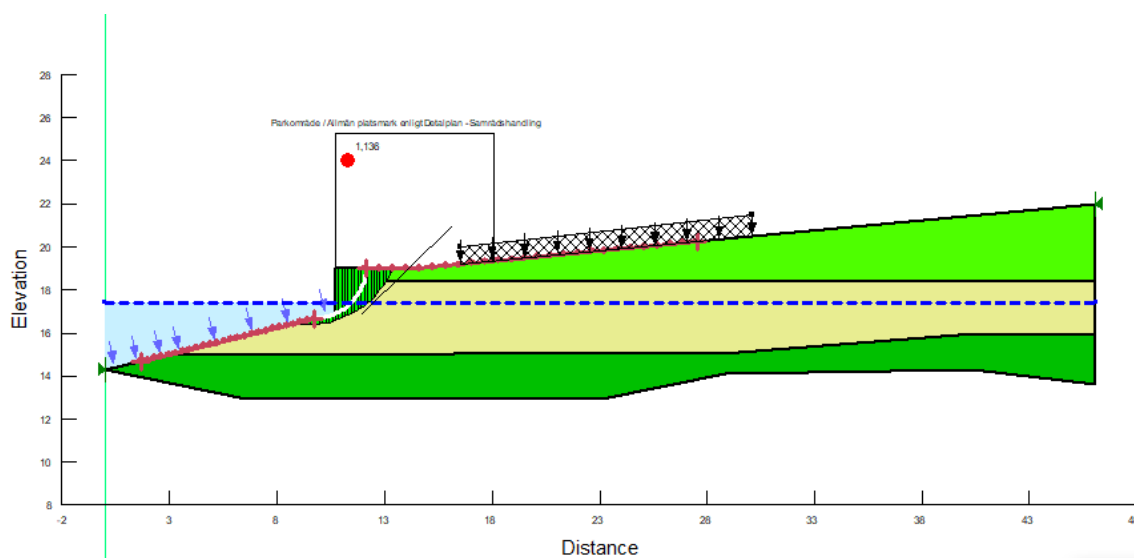
Figur 3.5 Beräkning av säkerhetsfaktor mot skred med lutande markyta från Kneippvägen och ned mot Motala ström (kombinerad analys).

Praktiskt sett påverkar inte förändringen av marklutningen beräknad säkerhetsfaktor vid kombinerad analys eller den kritiska glidytns belägenhet och utbredning. Orsaken till detta är, den del av det aktuella området där tillfredsställande stabilitetsförhållanden inte uppfylls, är begränsat till parkområdet och ned mot Motala ström.
