Datum
2021-03-25
Projekt ID
795760

Kund
Norrköpings kommun

Översiktlig hydrogeologisk och geoteknisk utredning, Helgeberg

Såpkullen 1:2 och 1:6, Norrköping

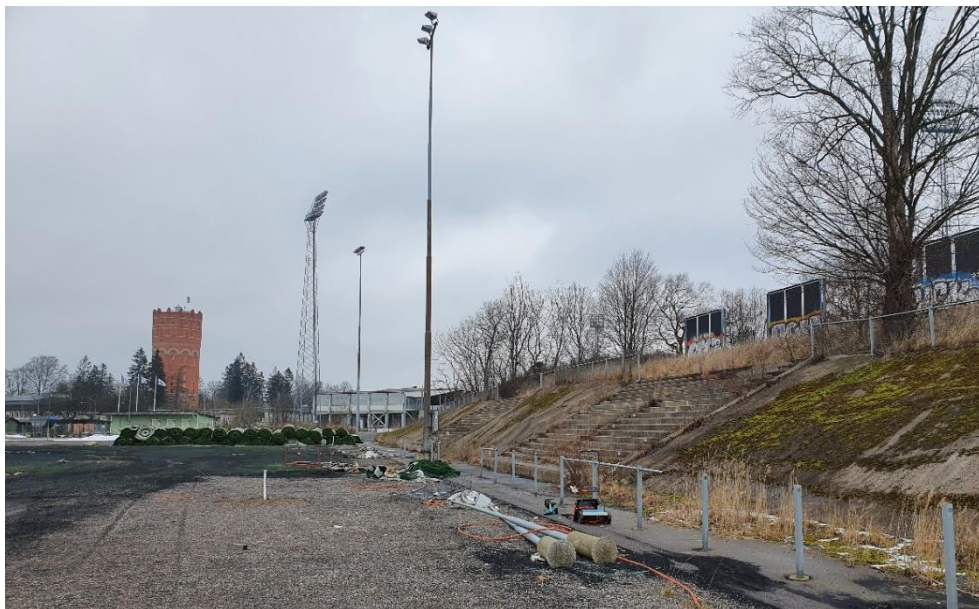
Övriga hinder som ligger i marken, topografin och den pågående etableringen av arbetsplatsen i form av uppställda föremål, skrot och byggnadsmaterial har också påverkat mätningkontinuiteten och tolkningen. Se Figur 9 och Figur 10. I Figur 11 redovisas flera av de identifierade hinder på plan enligt GPS inmätningar.

Figur 9. Bild på undersökningsområdet vid fotbollsplanen mot norr. Objekt och föremål på marken påverkar mätningkontinuiteten. Notera även sittplatser och släntytor som är gjorda av betong.

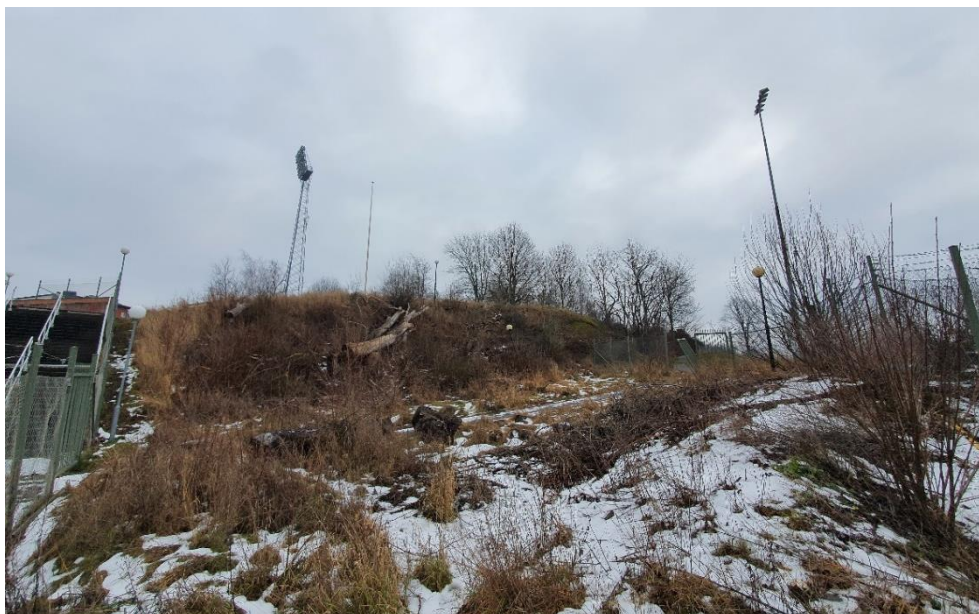
Figur 10. Bild på den branta slänten på norra delen där lutningen är för brant för att kunna utföra radarmätningar.

Markradarundersökning och borrhning kunde inte genomföras i den branta slänten och där marken täckts av sprutad betong, vilket försvårar tolkningen för dessa områden.

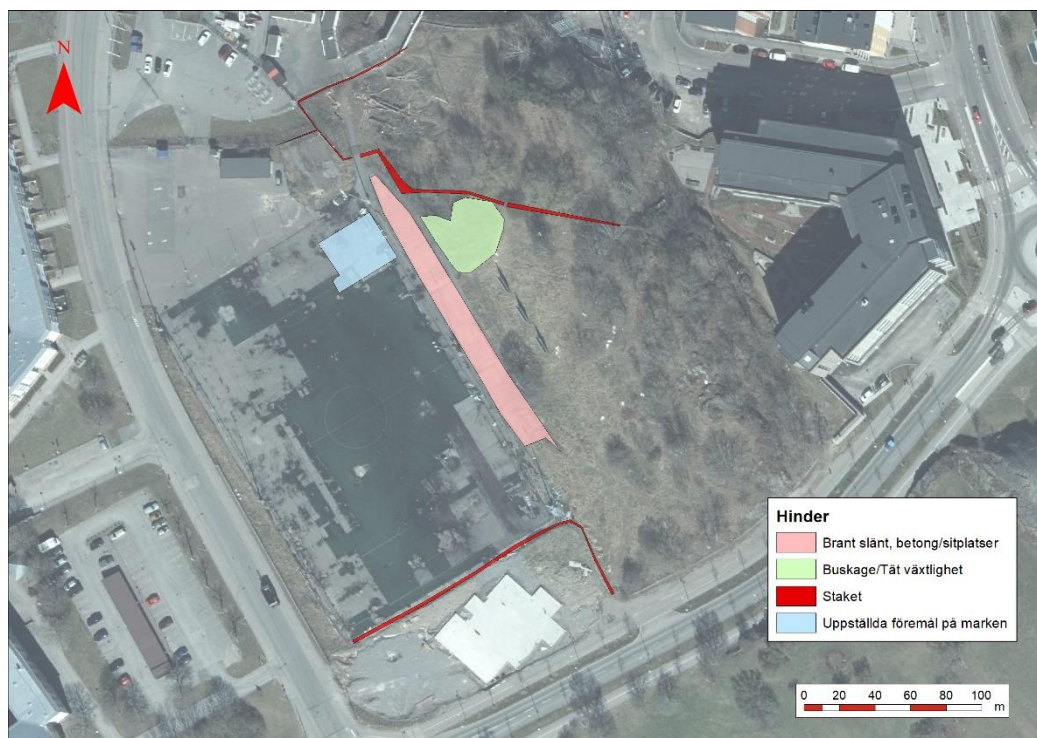
Figur 11. Bild på inmätta ytor som representerar övriga hinder på marken och övriga områden som omöjliggör utförande av radarmätningar.
