Rapport Järnstången 10

Miljöteknisk markundersökning

Fastigheten Järnstången 10, Norrköpings kommun

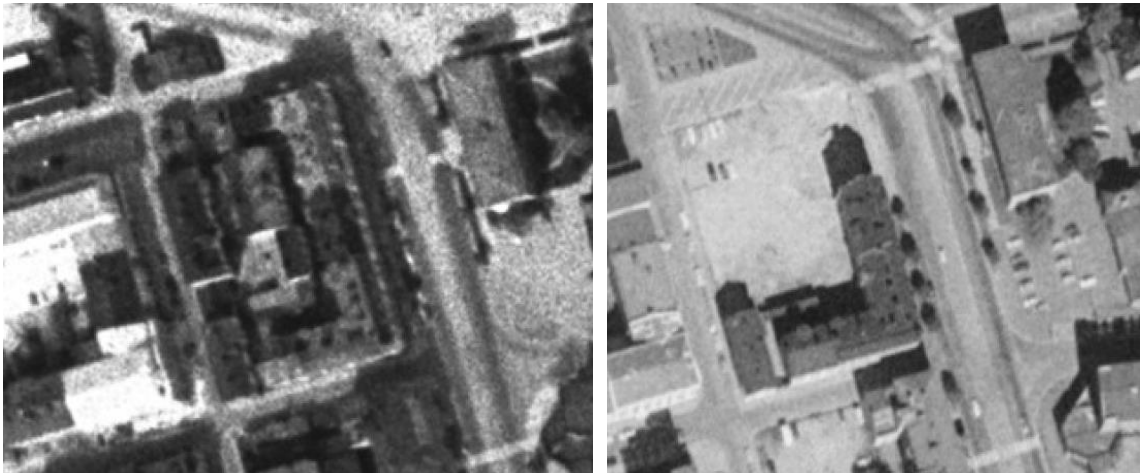
Figur 4. Flygfoto från till vänster ca 1960 och till höger från ca 1975. ((Lantmäteriet, 2023)

Området har varit bebyggt tidigare vilket syns i Figur 4 med flygfoton från 1960 och 1975 (Lantmäteriet, 2023). På flygfoton från perioden 1996-1998 är byggnaderna borta och marken ser ut att användas för parkering (Norrköpings kommun, 2023).
