BOSSGÅRD 17:1

NORRKÖPINGS KOMMUN

Kulturmiljöutredning

Kulturmiljöutredning inför
detaljplan för Bossgård 17:1, Östra husby
kyrkomiljö, Norrköpings kommun

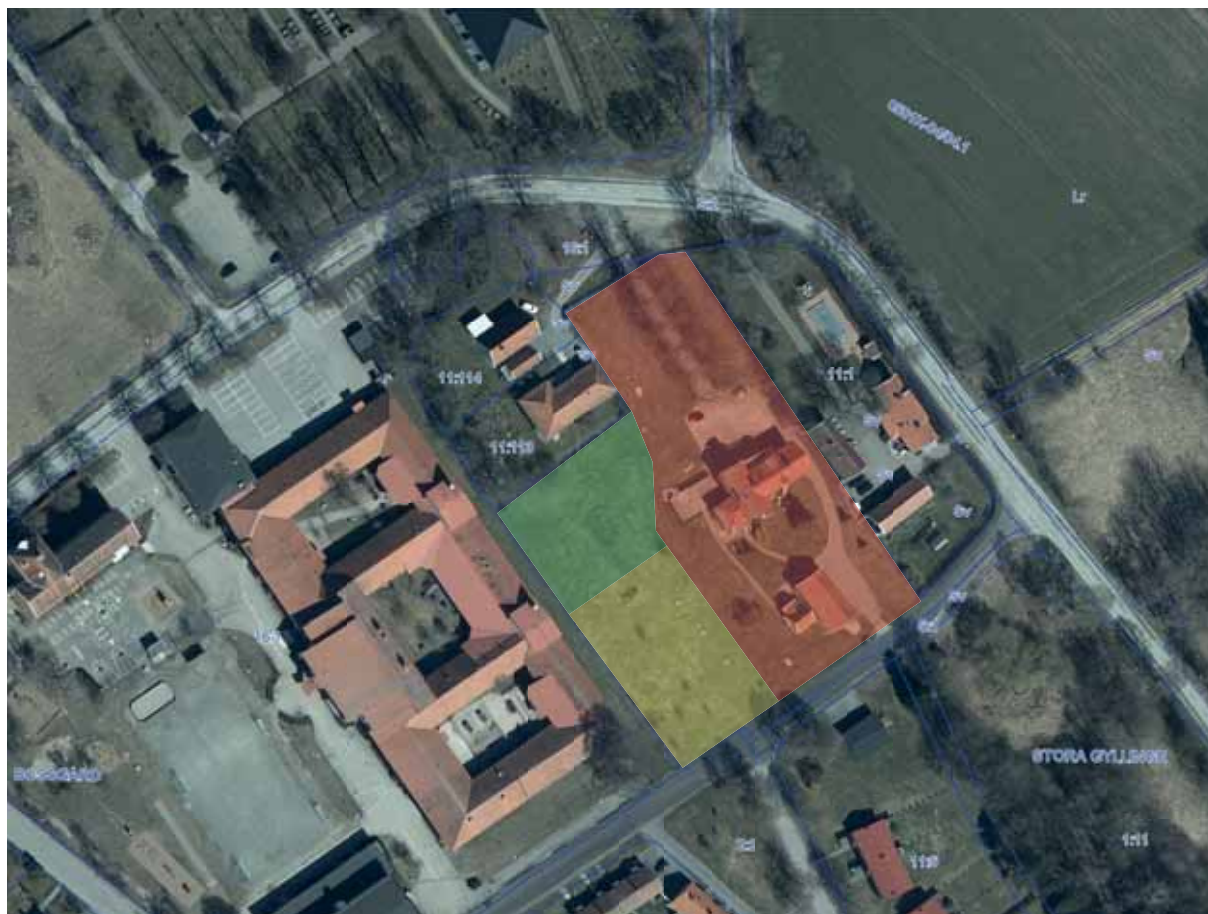
- Mycket känslig miljö
- Känslig miljö
- Tålig miljö

Analysen bygger på den kulturhistoriska värderingen och de strukturer och samband som är nödvändiga för kulturmiljöns helhet och relevans. Analysen visualiserar vilka delar av undersökningsområdet som är mest känsliga för förändring. Känsligheten bedömer risken av att relevanta kulturhistoriska värden minskar eller går förlorade vid tillägg och ändringar. Analysen tydliggör också miljöns möjlighet att tåla nya inslag utan att dess kulturhistoriska karaktär påverkas negativt. Dominerande uttryck och tydliga samband har bättre förutsättningar att förmedla platsens kulturhistoriska värde.

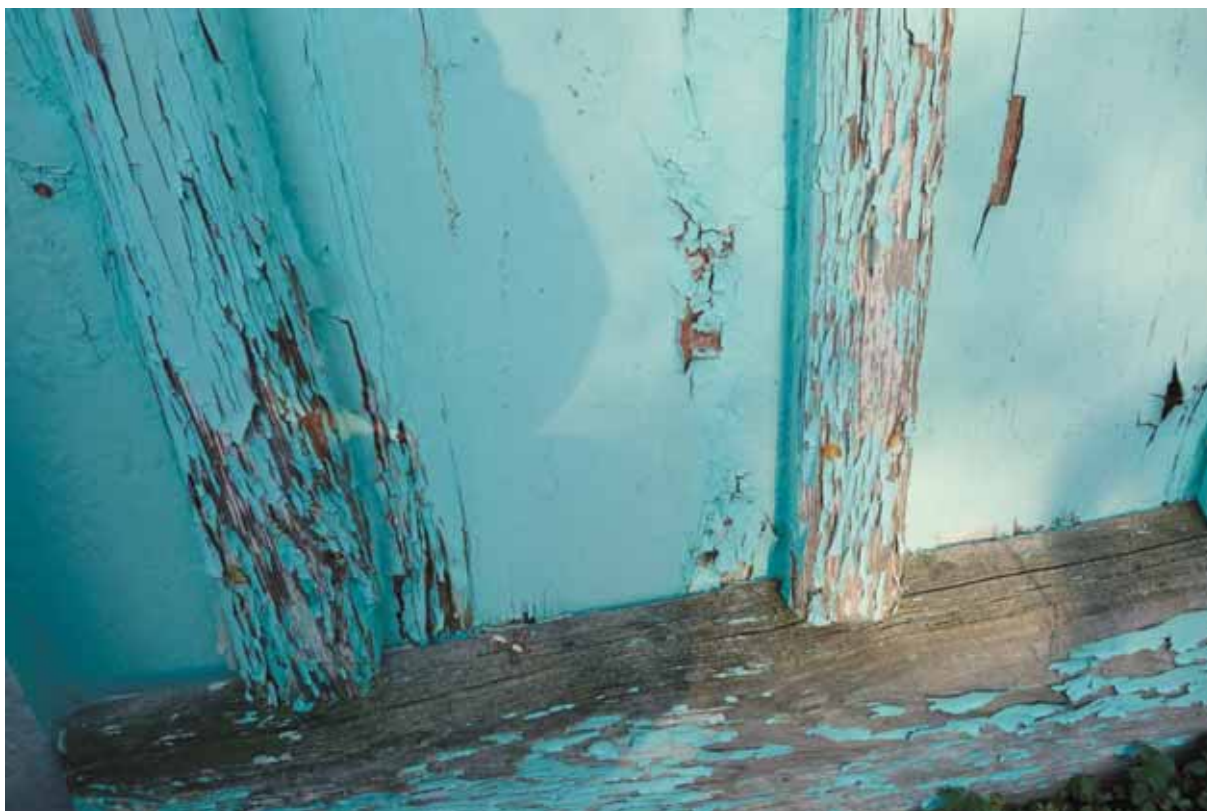
Ekonomibyggnadens fasad mot väst, bakom krackelerad färg syns panelen som rödbrun och lockläkten har varit vitmålad, spikarna i panelen är av allt att döma handsmidda.

Ekonomibyggnaden är målad i en turkos färg som avviker från bostadshuset. Denna färg är lagd i ett lager ovanpå äldre färgmaterial som inte uppvisar samma kulör. Traditionellt har ekonomibyggnader av denna karaktär målats med slamfärg, men denna byggnad har målats med oljefärg innan dagens målning. En färgundersökning skulle behövas för att närmre kunna uttala sig om lämplig kulörsättning och underhåll.

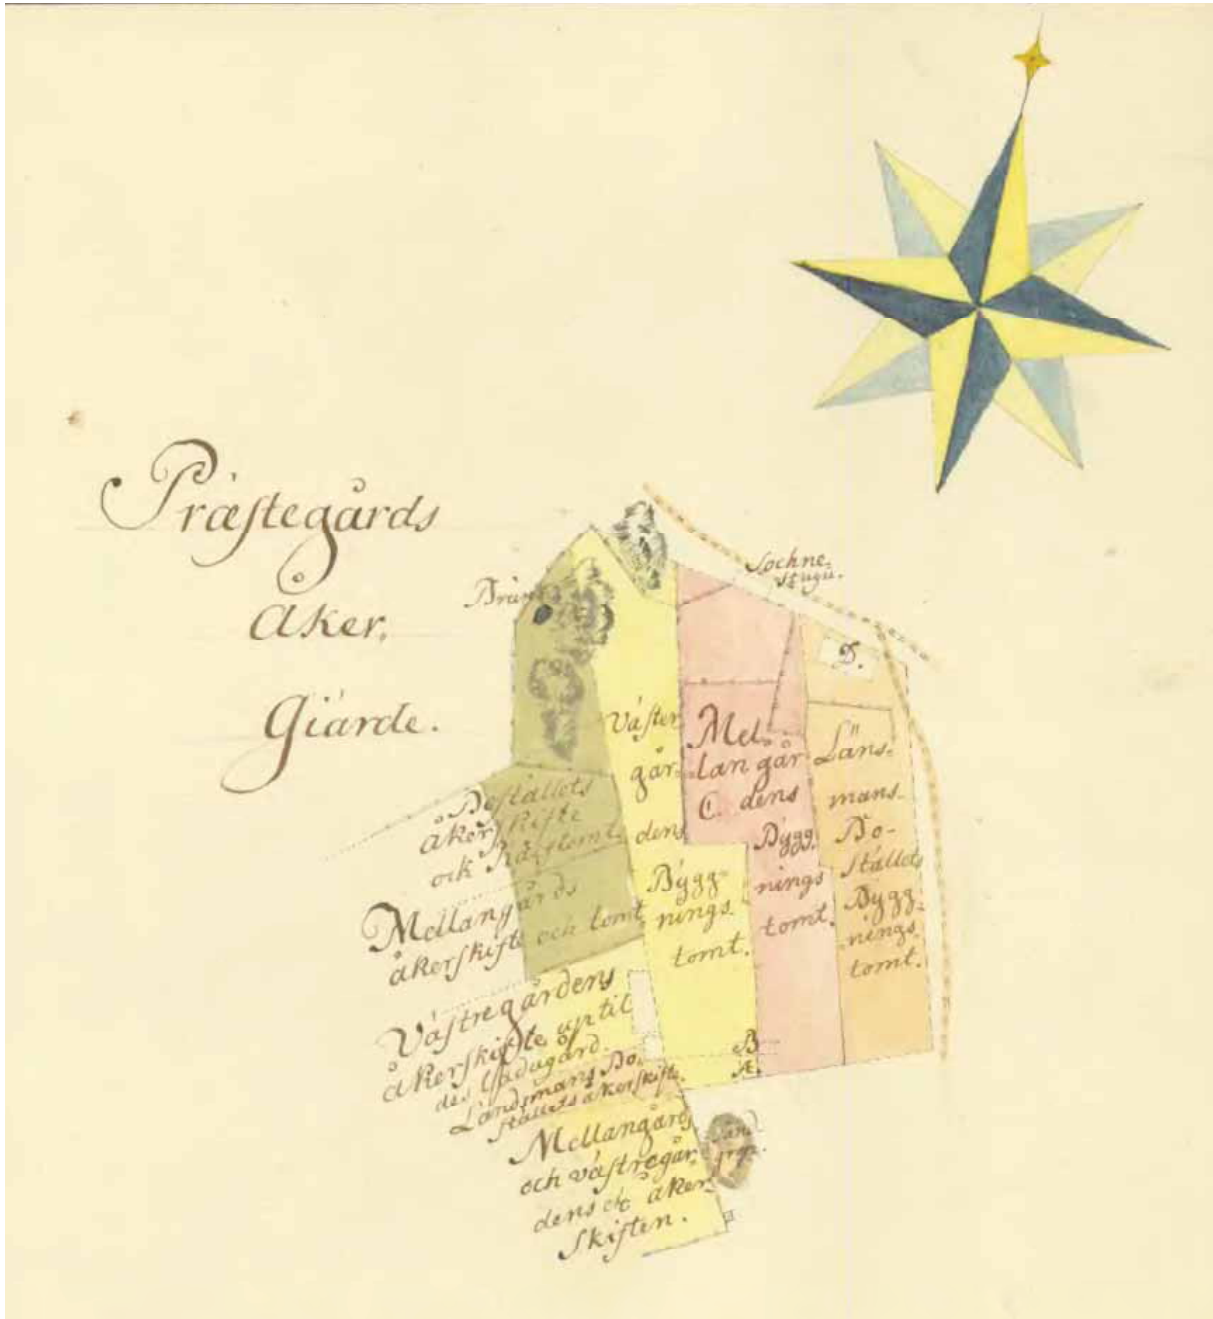
Utdrag av karta från 1749 under en dispyt om tomtmarker och byggnadernas placering. Här omnämns bland annat "A" som lada, "B" som foderhus och "D" som socknens fattigstuga. Tomten fastställs i denna handling som 4220 kvadratmeter. Karta från Lantmäteriets historiska kartarkiv.

Tomterna inom Bossgård uppmättes i detalj 1749 då en tvist uppstått om tomternas storlek, form och vilka hus som stod på vilken tomt. Mellangårdens Lada (A) och foderhus (B) är utmarkerade och står till hälften på västergårdens tomt. Här syns även socknens fattigstuga markerad (D). Av kartan kan man utläsa att mellangården hade den största tomten till ytan inom Bossgård med 11 960 kvadratalnar vilket motsvarar ca 4220 m².

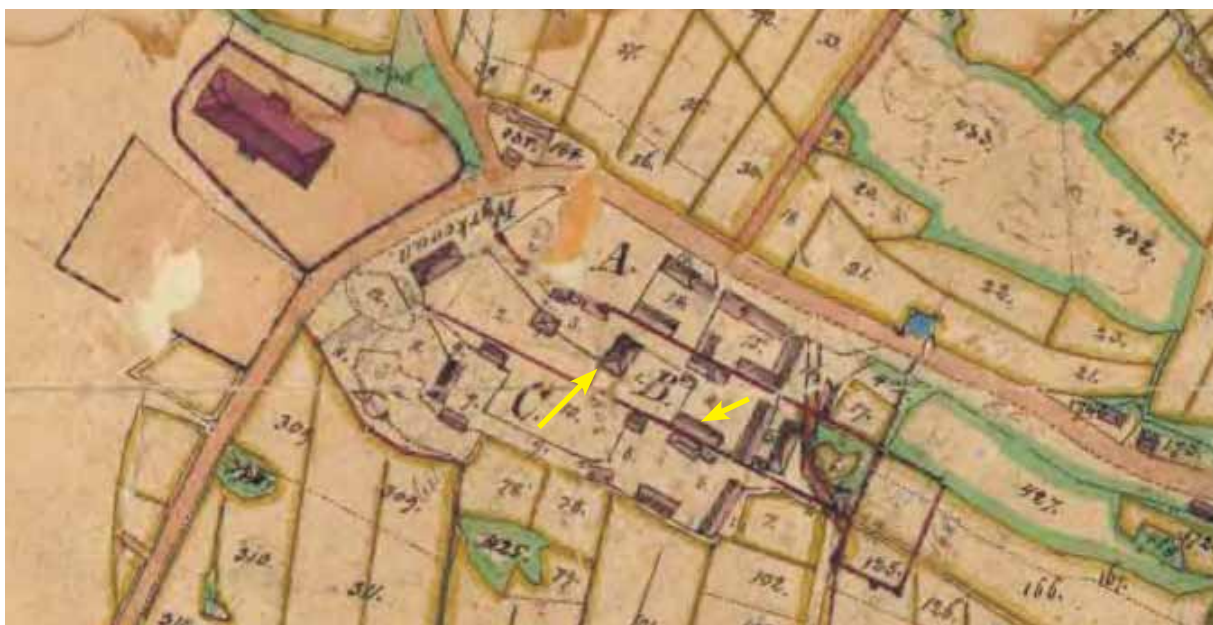
Laga skifteskarta från 1847 över Bossgård med detalj av befintliga byggnader på platsen. Hus som utpekas med gula pilar är de två byggnaderna som står kvar på fastigheten Bossgård 17:1 idag. Bostadshuset har dock byggts om. Karta från lantmäteriets historiska kartarkiv.

Mellan 1846 och 1847 upprättades en mätning för laga skifte av Bossgårds by och detta är den enda äldre karteringen som i detalj visar samtliga byggnaders placering. De tre gårdarna är markerade med A, B och C och deras placering bedöms vara densamma som de äldre historiska kartorna. Här syns Länsmansgården närmast vägen i nordöst och bostadshuset på Bossgård 17:1 som är bevarad än idag, om än något ombyggt. Även ekonomibygnaden som finns bevarad på fastigheten syns på kartmaterialet. Bossgårds västergård syns placerad tätt intill mellangården i väst.

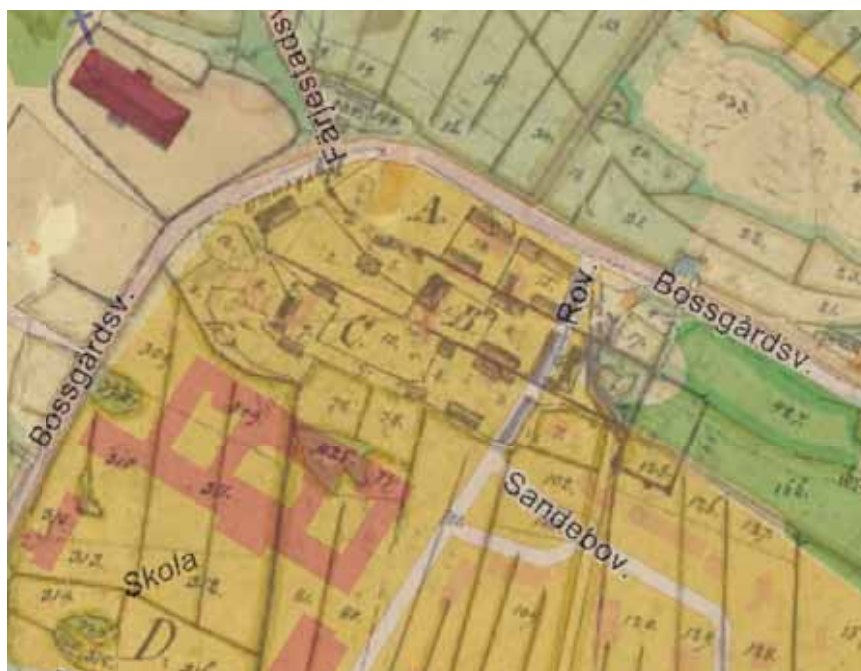
Kartöverlägg av kartan från 1847 och dagens karta där man kan skymta byggnadernas placering. Skolbyggnaden är placerad utanför bossgårds historiska tomter och det är tydligt att bossgårds västergård är del av det som idag heter Bossgård 17:1. Flertalet ekonomibygnader inom gårdarna har rivits sedan 1800-talets mitt.

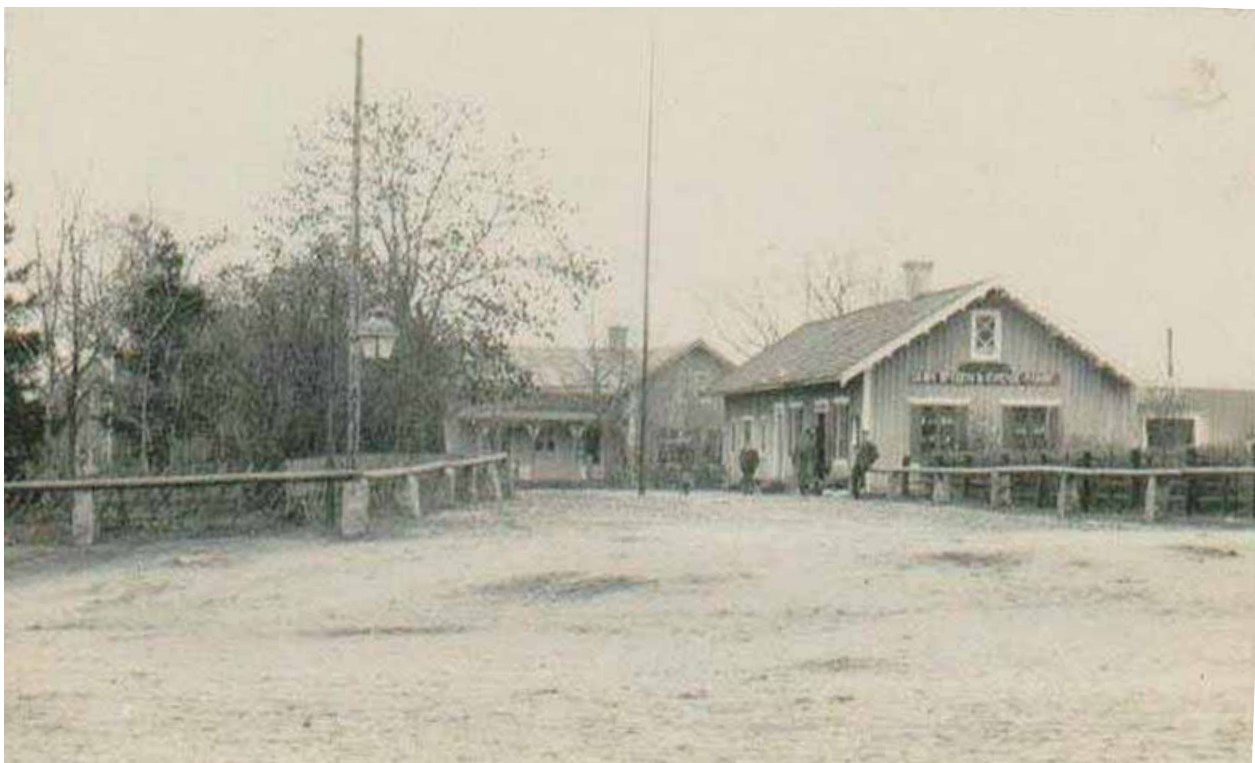
Äldre fotografi av Bossgård 17:1, infarten norrifrån, troligen 1900. I bakgrunden kan man skimra huset som fortsatt står på platsen. I förgrunden syns det som troligen användes som butik. Se även kartan på S.51 för referens. Man kan skönja nyligt planterade träd på tomten framför huset. Notera även att verandan är öppen. Foto från Vikbolandets hembygdsförening.

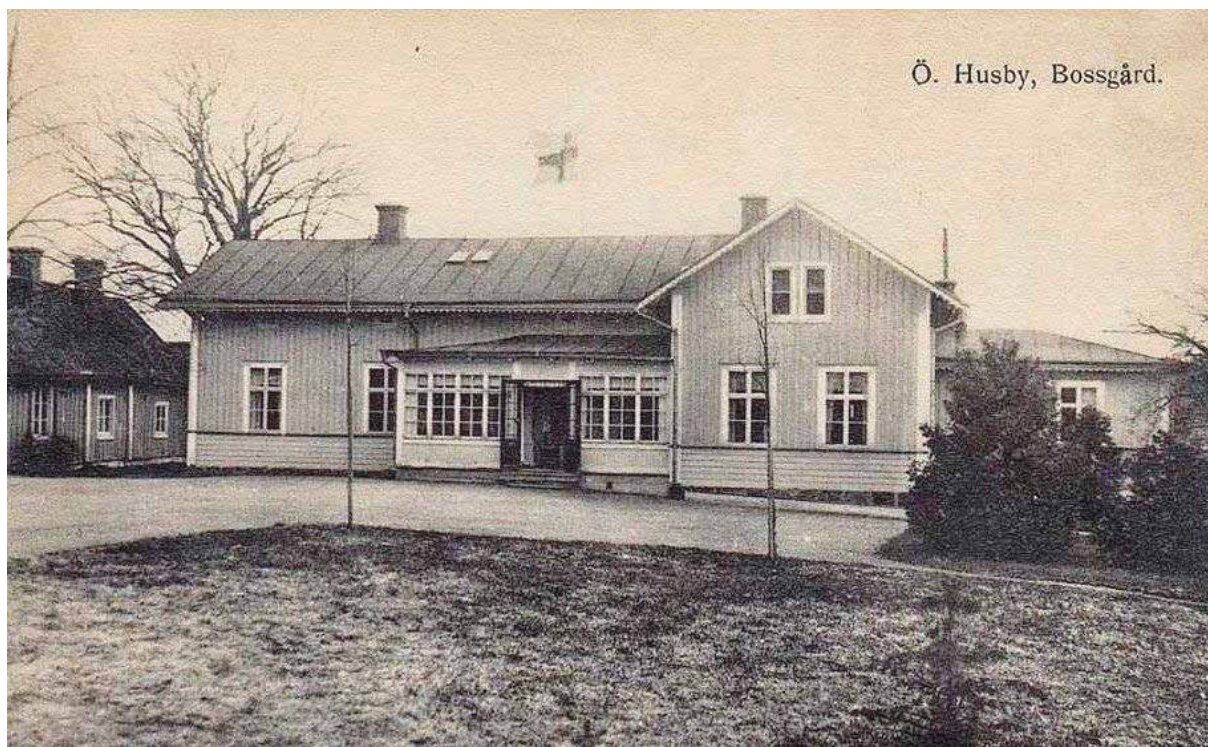
Fotografi av bostadshuset på Bossgård 17:1 från 1920-talet. Verandan är här inbyggd med glasad överdel. Centralt syns det som troligen var gårdens ursprungliga utsträckning som byggts till och fått en t-form samt en utbyggnad mot höger (väst). Foto från Vikbolandets hembygdsförening.

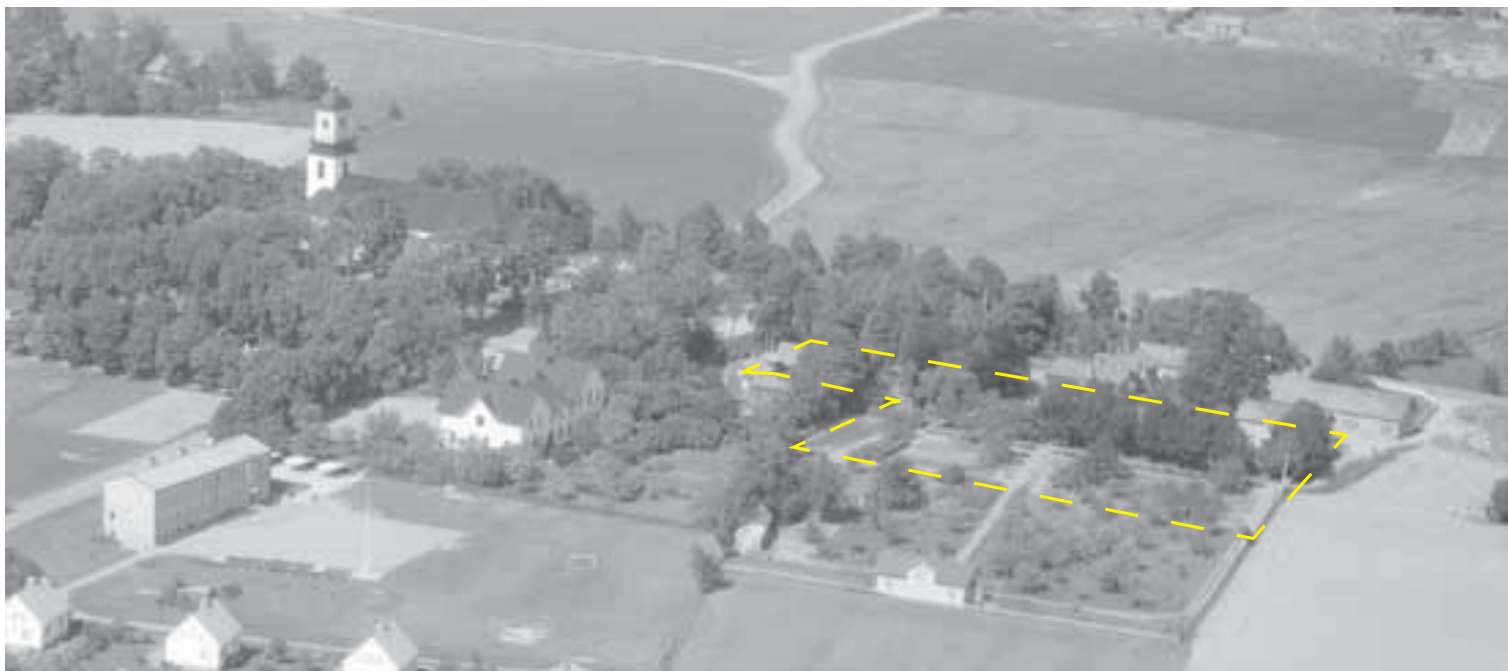
Flygfoto av Bossgård från 1950-talet. Utredningsområdet markerad med gul streckad linje. Västergårdens ekonomibygnader är vid tidpunkten rivna och tommarken används som äppelodlingar. Mot Mellangården syns ett tätare trädbestånd som omfattar prydnadsträdgården. I förgrunden står en byggnad som vid tiden hörde till fastigheten, troligen var detta butik och bandelsträdgårdens driftsbyggnad. Foto från digitalt museum.

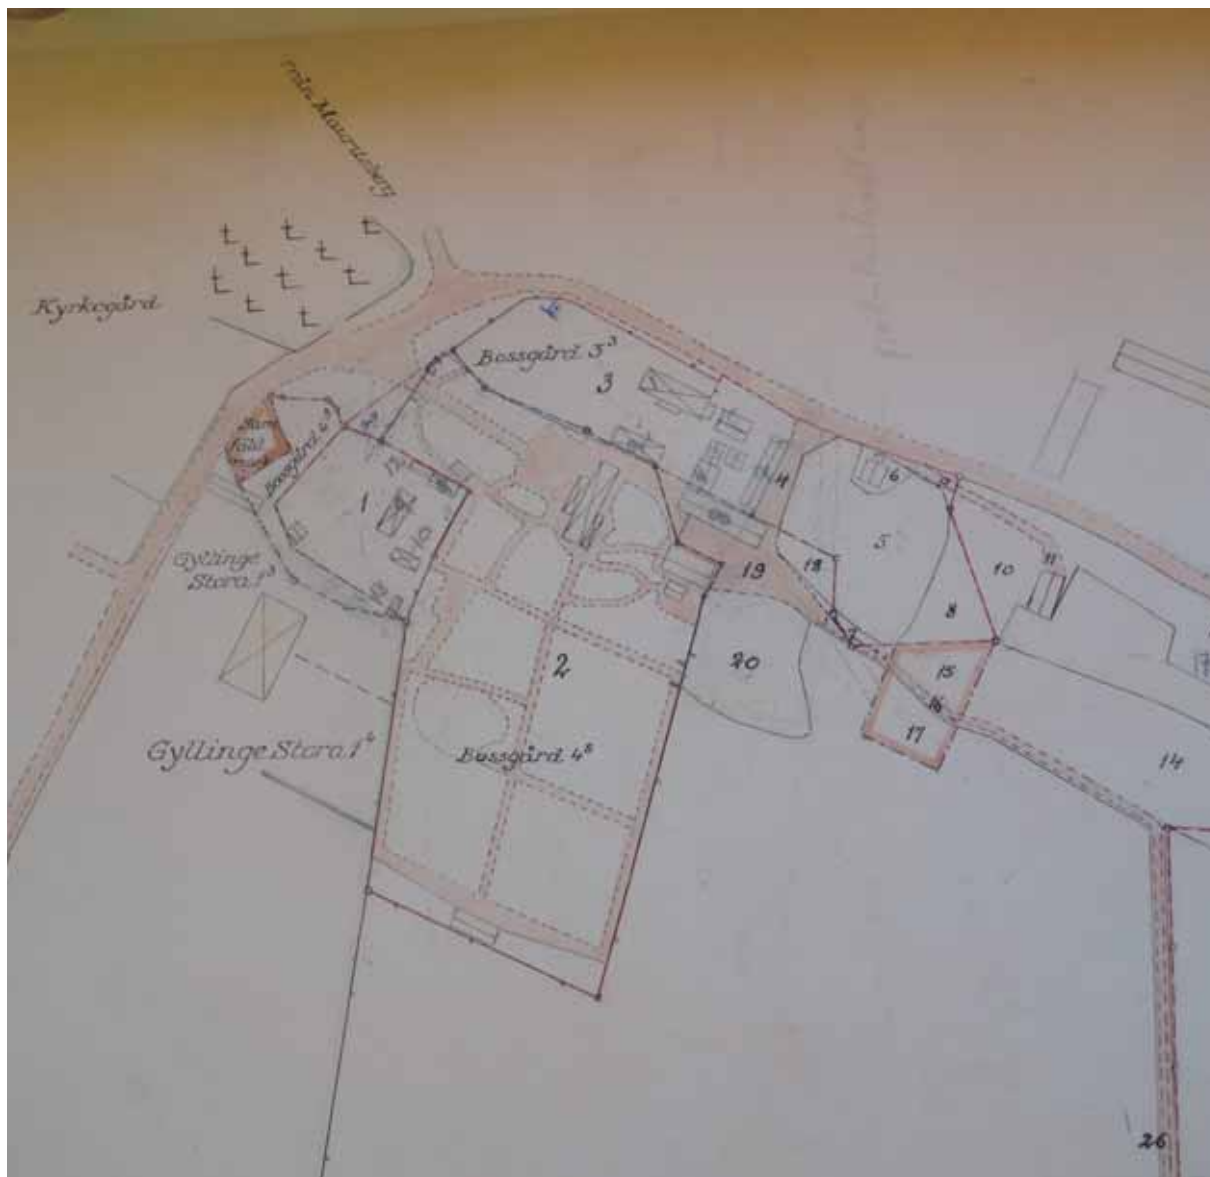
Bossgård, uppmätt 1934. Fastigheten heter här Bossgård 4:8 och består huvudsakligen av det historiska Bossgårds mellangård och västergård. Här syns det befintliga bostadshuset, ekonomibyggnaden samt uthuset, men även en mindre byggnad ungefär på den placering där dagens källarbyggnad ligger. Uppritad på samma fastighet finns den omfattande odlingen samt en prydnadsträdgård med indelade gångar och trädgårdsland. I södra änden av fastigheten syns byggnaden i anslutning till odlingarna. Foto ur Bossgårds gårdsarkiv.

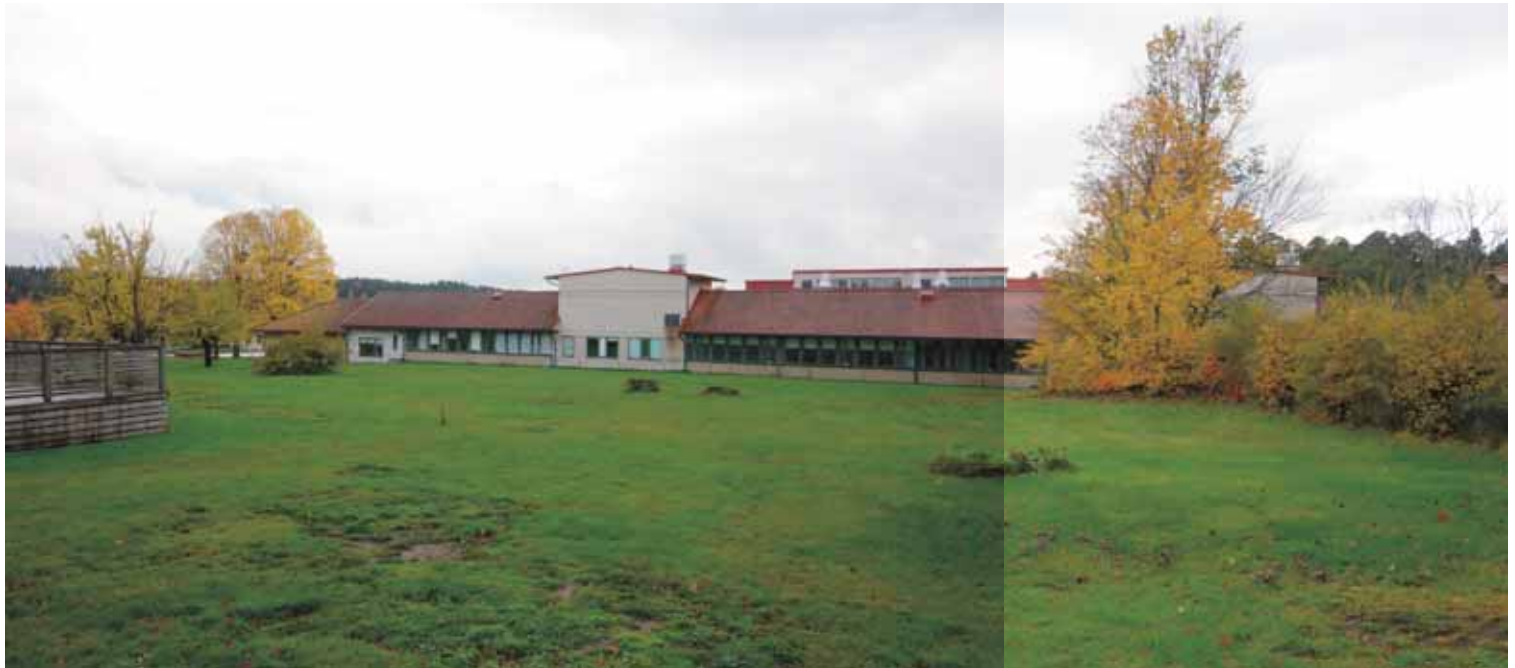
Delen av skolbyggnaden som sluter an mot Bossgård 17:1 är uppförd i ett plan med en mindre förhöjning mitt i enplanslängan. Fotomontage av författaren.

Väst och nordväst om fastigheten finns Östra husby skola, uppförd under 1900-talets mitt i ett plan av gult tegel med tegeltak av terrakottakulör. Huset har strikt fönsterplacering med ospröjsade lufter i långa band. En mindre förhöjning finns i fasaden mot Bossgård 17:1 som är slätputsad.

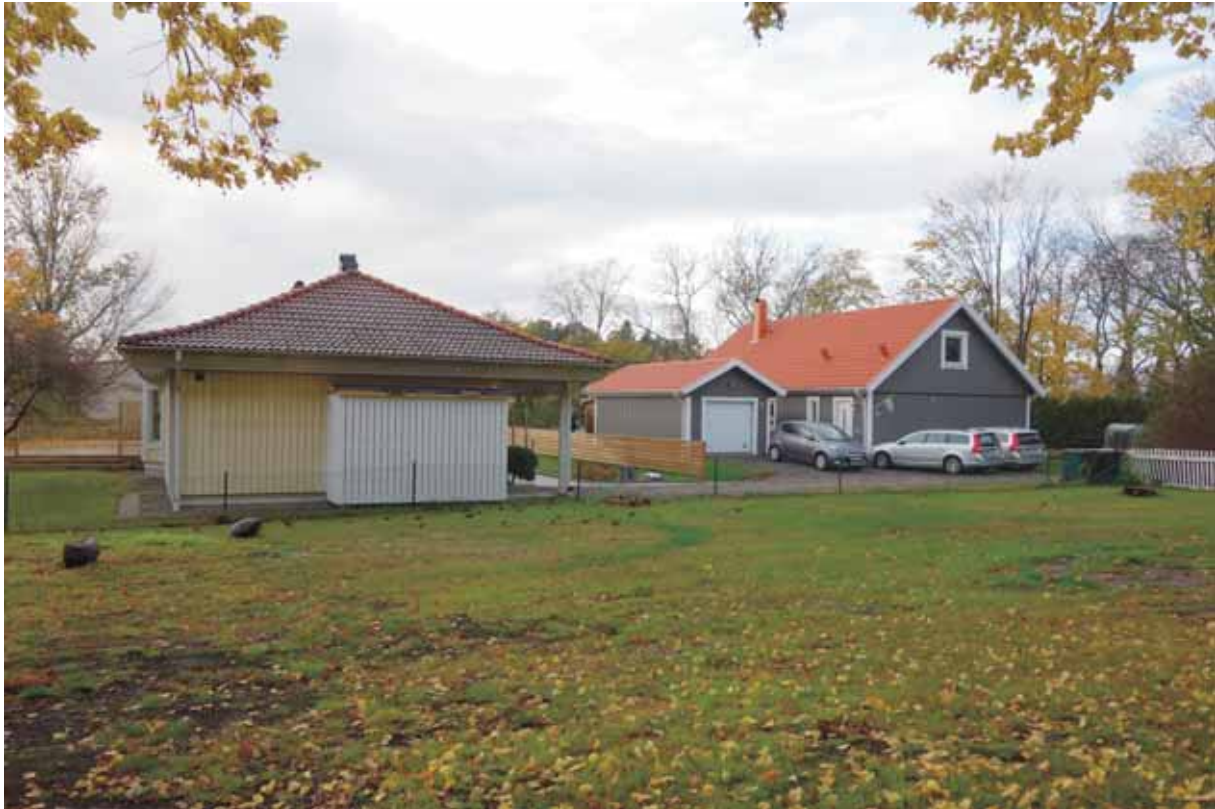
De två villorna nordväst om Bossgård 17:1. En i ett plan och det andra i en-och-ett-halvt plan. Byggnaderna håller låg profil och en-och-en-halvt plans huset saknar takkupor.

Nordväst om fastigheten finns även två friliggande villor som uppförts under 2000-talet. Det ena i ett plan och det andra i ett och ett halvt plan. Båda med tegeltak och panelklädnad. Huset i ett och ett halvt plan har sadeltak som saknar takkupor, enplanshuset har ett valmat sadeltak med språng mot takfoten och kraftigt överhäng av taket.

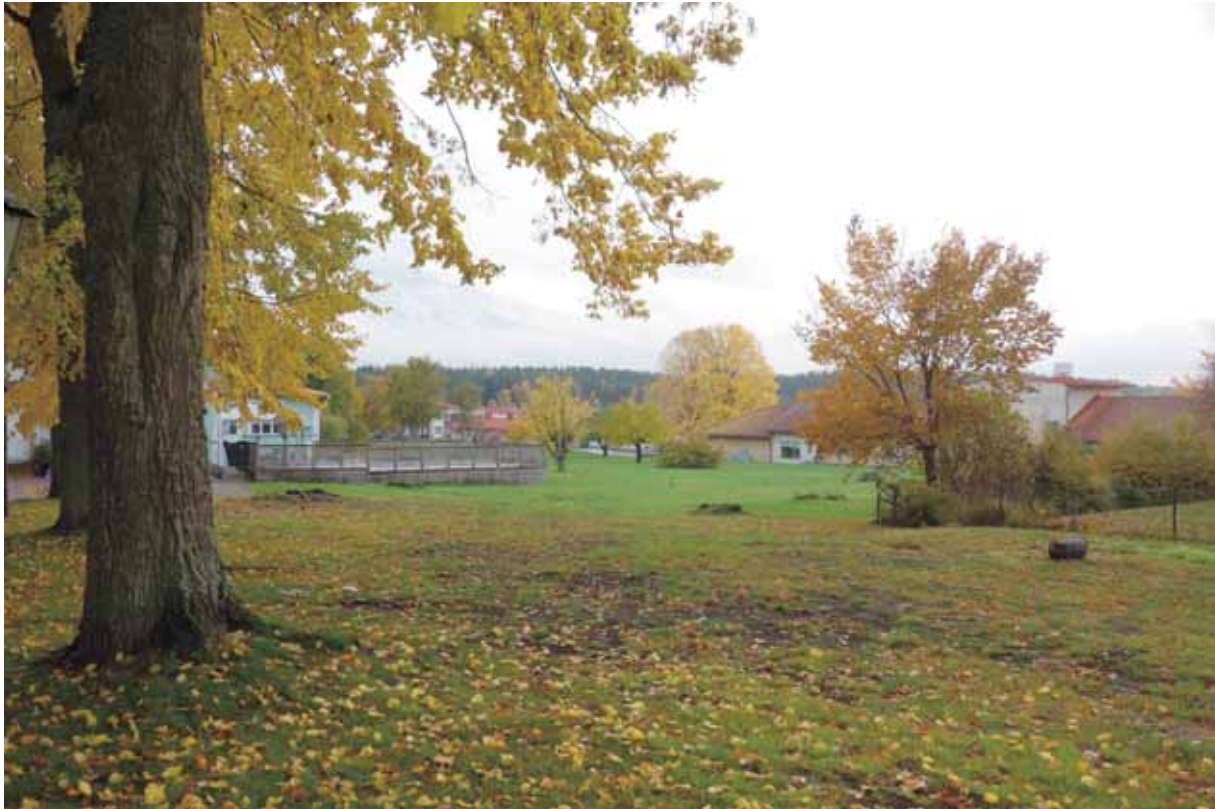
Gräsyta väster om allén där källare/ skyddsrum finns. Till höger skimtar et ventilationskanal. I bakgrunden syns den stora öppna ytan väster om huset.

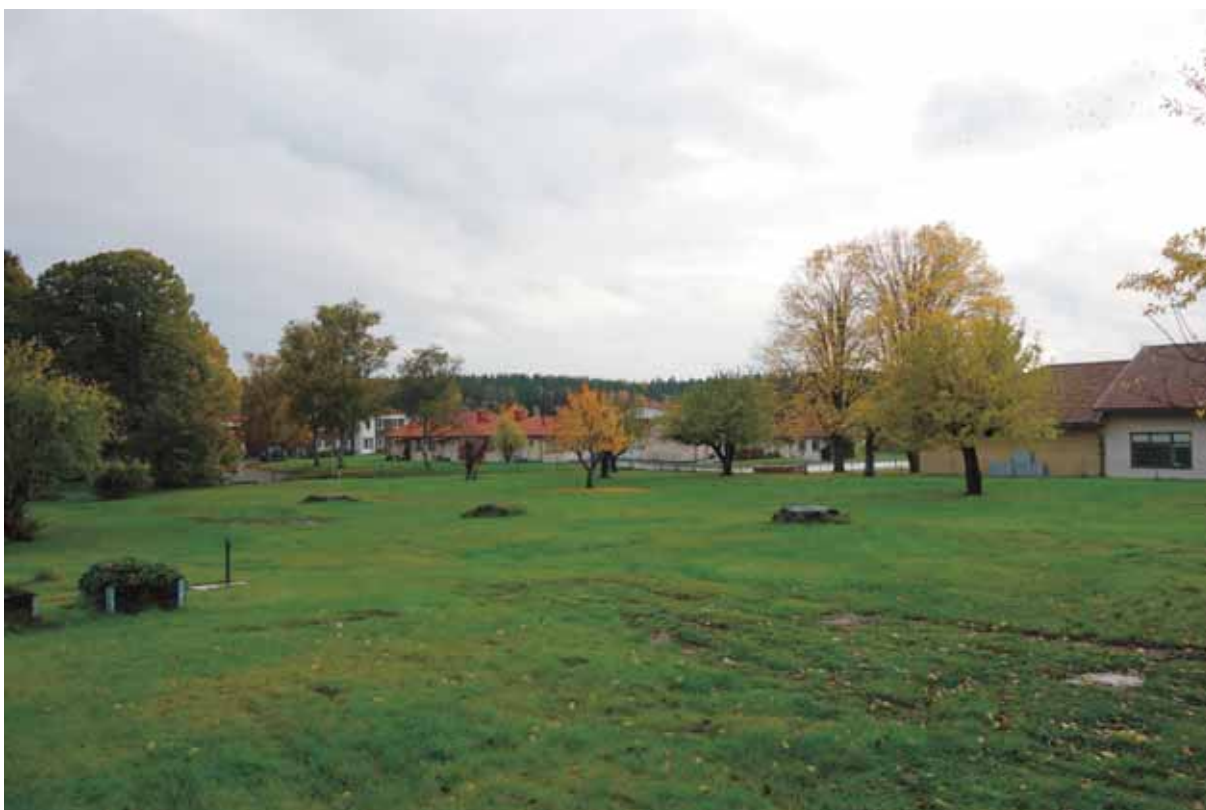
Ett antal större stubbar markerar vart den tidigare prydnadsgården och äppelodlingen tidigare legat.

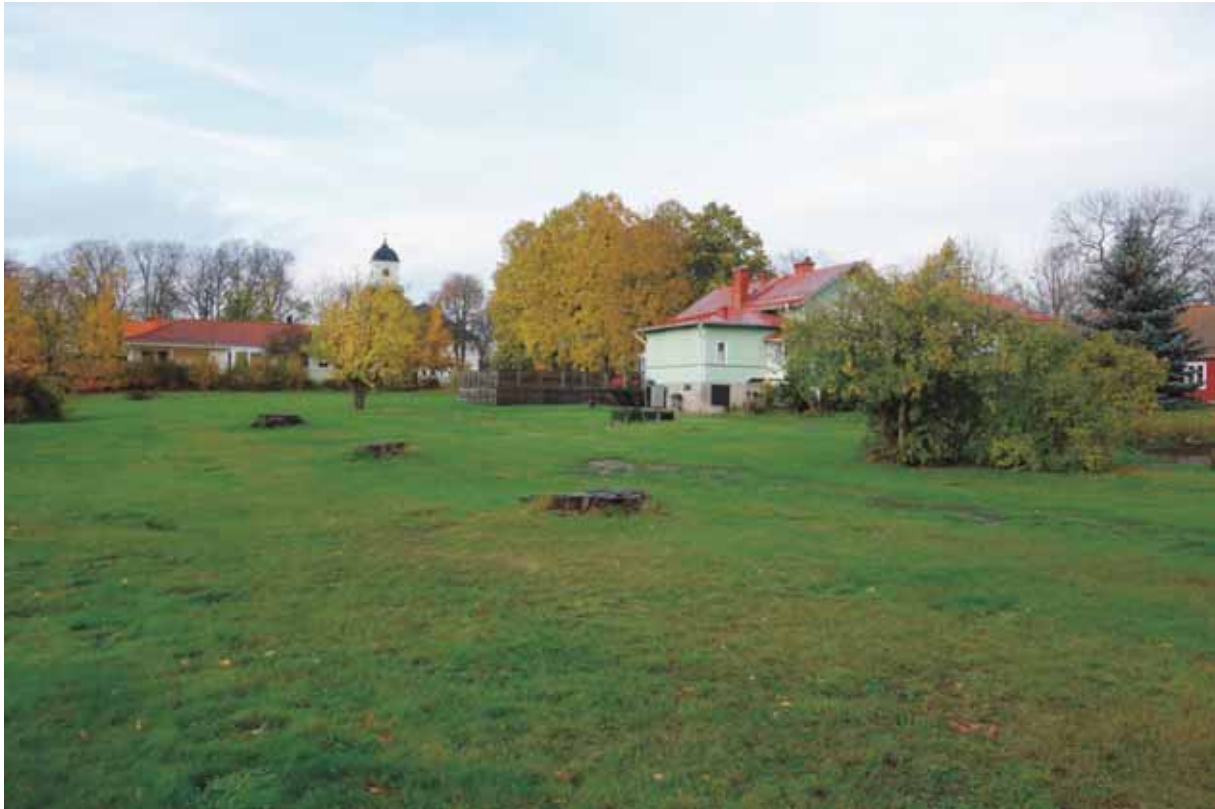
Fastigheten sedd från sydväst. Stubbar efter större parkträd, buskage och blandad trädväxtlighet. I bakgrunden syns kyrktornet.

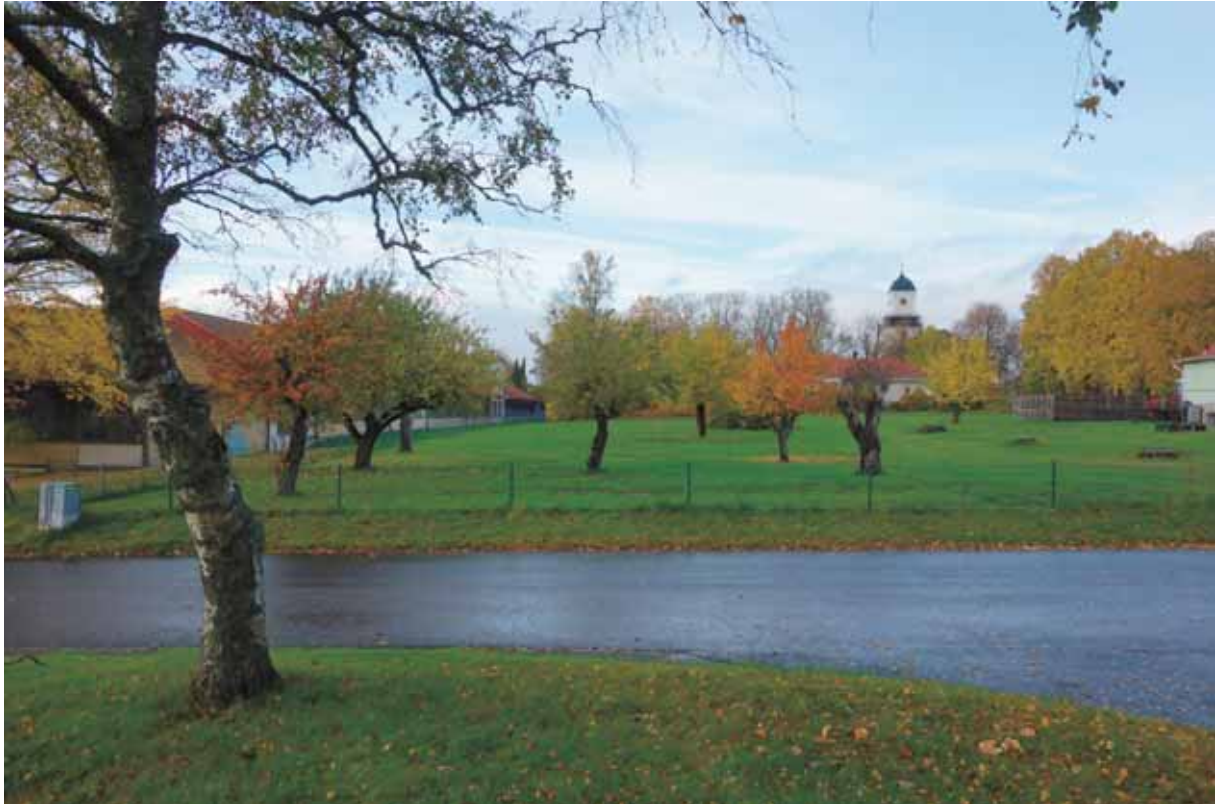
De återstående äppelträden i fastighetens sydvästra utkant, sedd från grönytan vid Sandeborägen. Till vänster skymtar skolbyggnaden, i bakgrunden syns kyrkans torn.

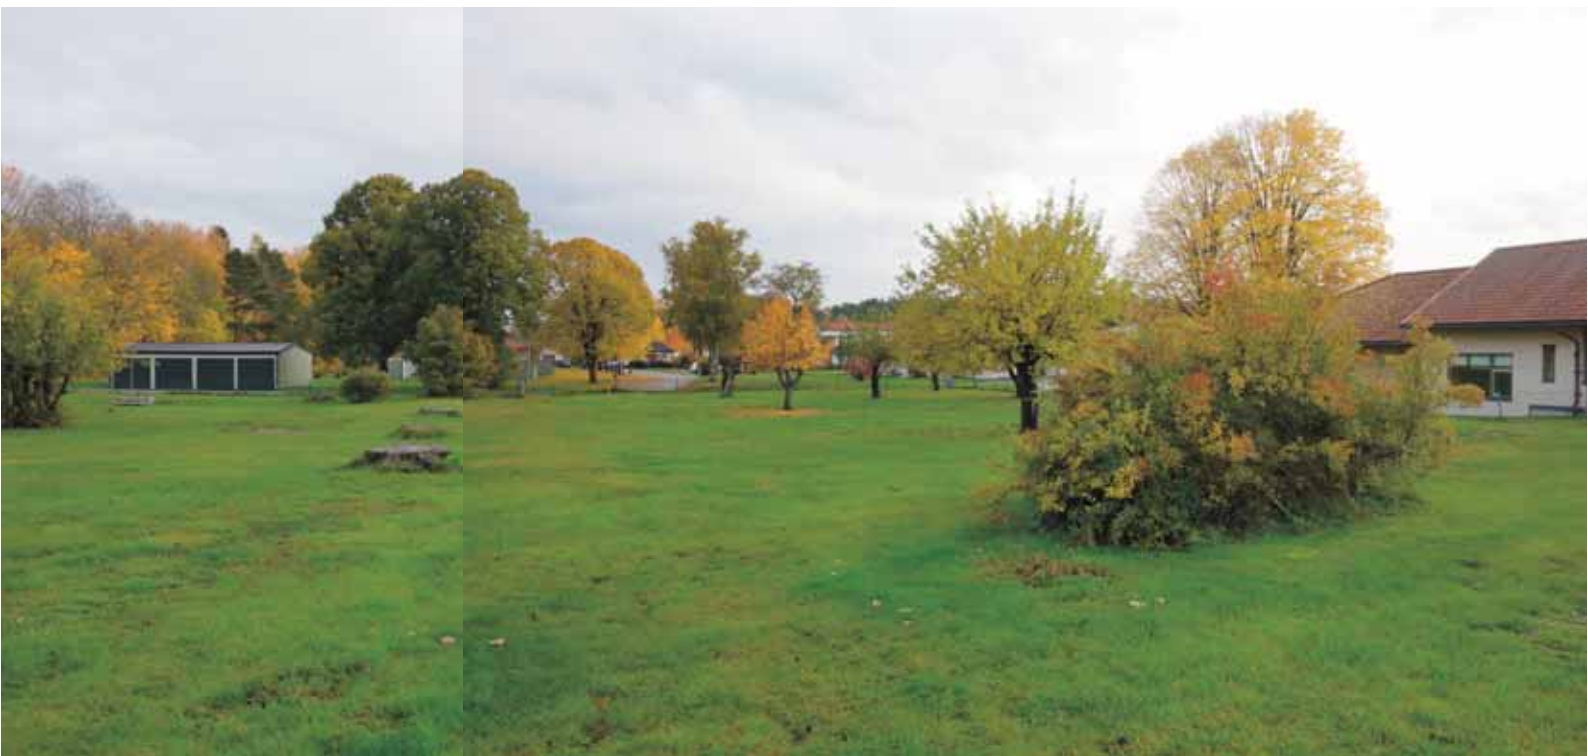
Den öppna gräsyntans växtlighet av forsythiabuskage till höger, stubbarna till vänster och äppleträd i bakgrunden. Fotomontage av författaren.

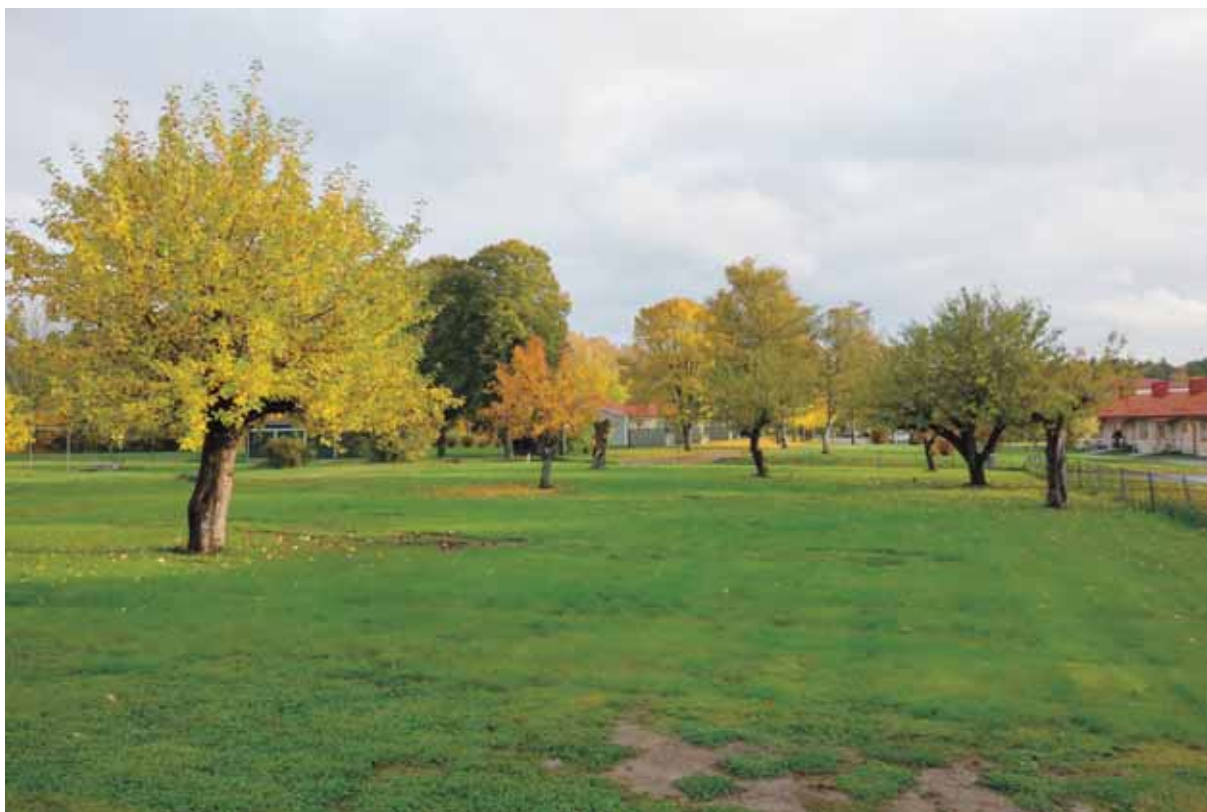
Fastighetens äppleträdbestånd, till vänster ett fristående äppleträd, längre bort till höger syns sex träd stå mer samlat varav ett är dött.

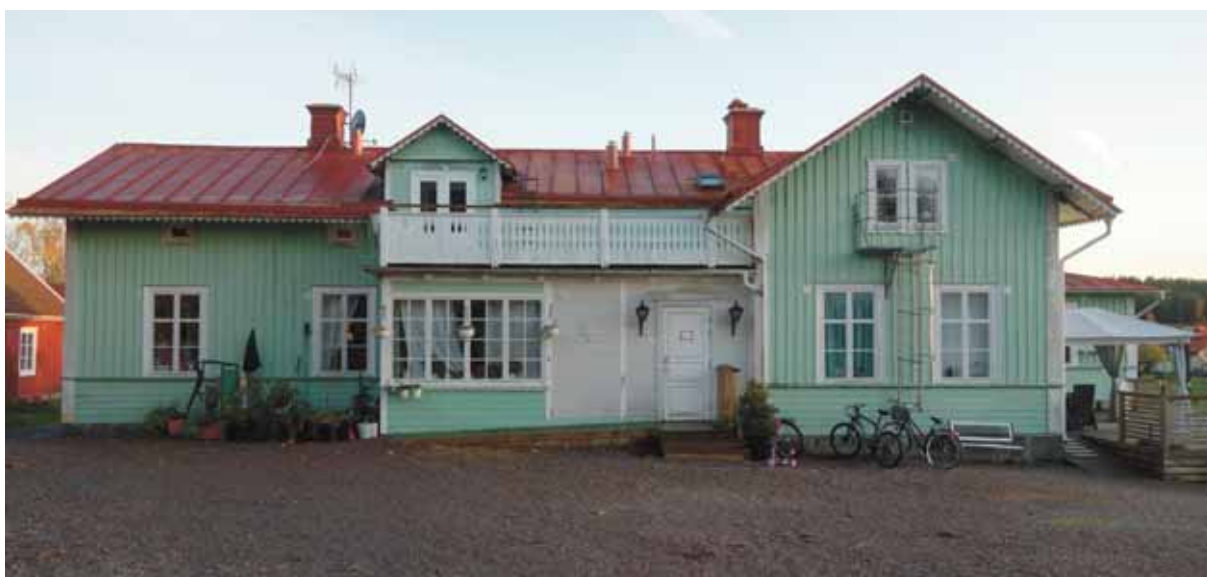
Översikt av bostadshuset på fastigheten. Den vänstra byggnadskroppen är av allt att döma den äldsta delen. Till höger är en utbyggnad som skapar T-formen, troligen från 1800-talets slut. I förgrunden syns den inglasade verandan samt balkongen. Takkupan uppförd under 1900-talets andra hälft.

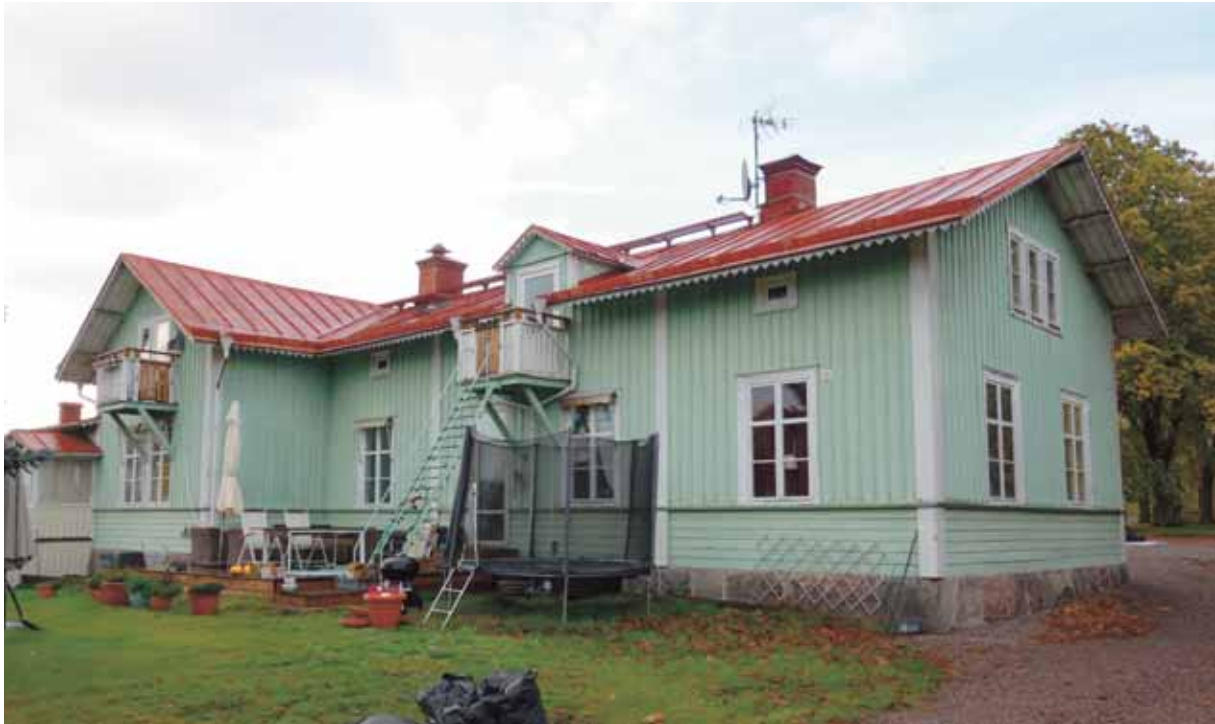
Huset sett från sydöst. Panelutformning med liggande panel under fönster samt avdelande list och därefter stående panel. Vita knutbrädor och fasadavdelande listéner syns även. Huset är placerad på en böj naturstensgrund.

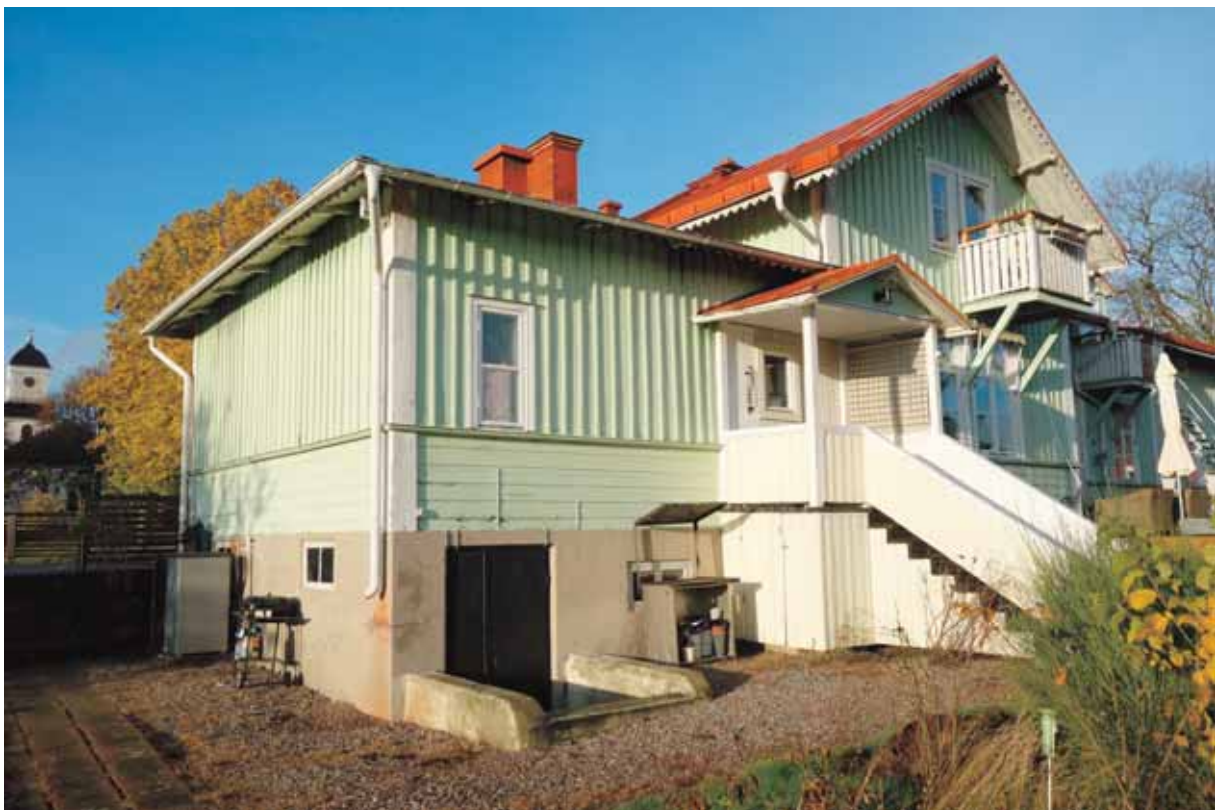
Utbyggnad, troligen från tidigt 1900-tal med putsad grund. Denna del har även ett enklare utförande i panel och locklister.

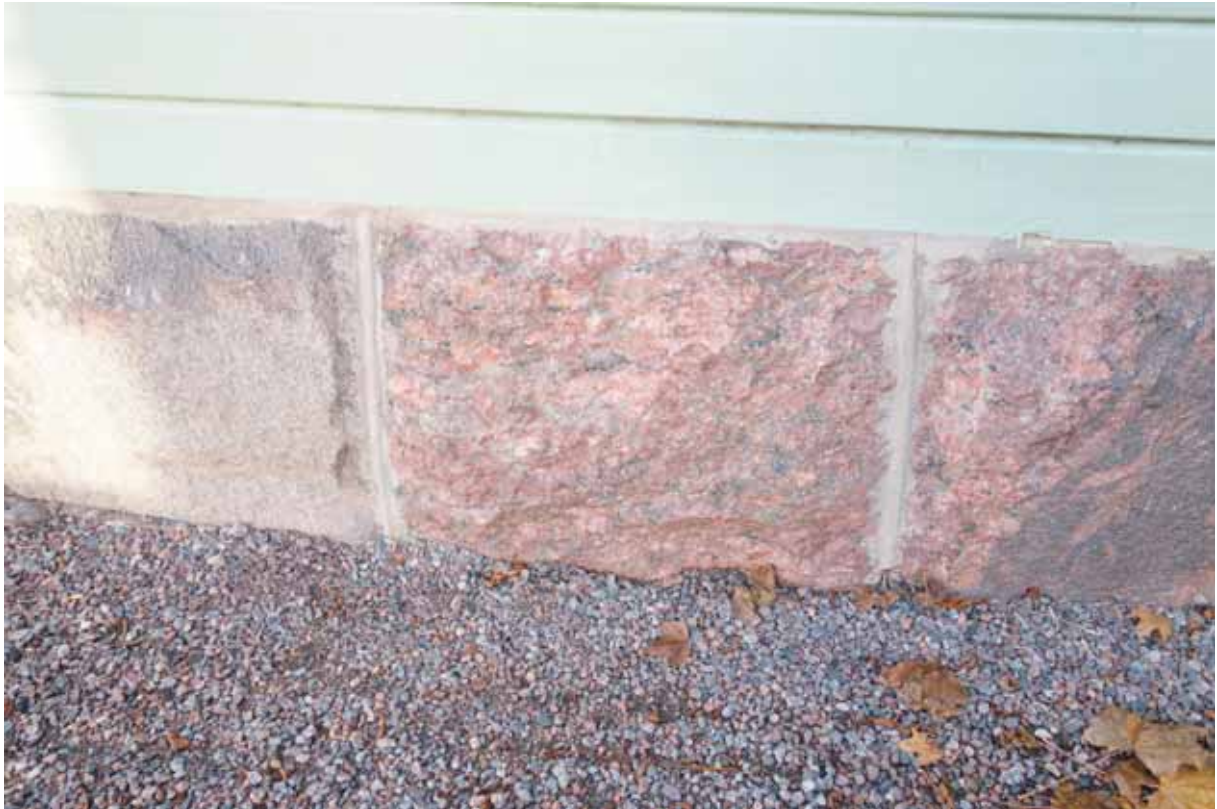
Murad grund av röd sten som huggits till block. Här syns pärlfog mellan stenar.
