BOSSGÅRD 17:1

NORRKÖPINGS KOMMUN

Kulturmiljöutredning

Kulturmiljöutredning inför
detaljplan för Bossgård 17:1, Östra husby
kyrkomiljö, Norrköpings kommun

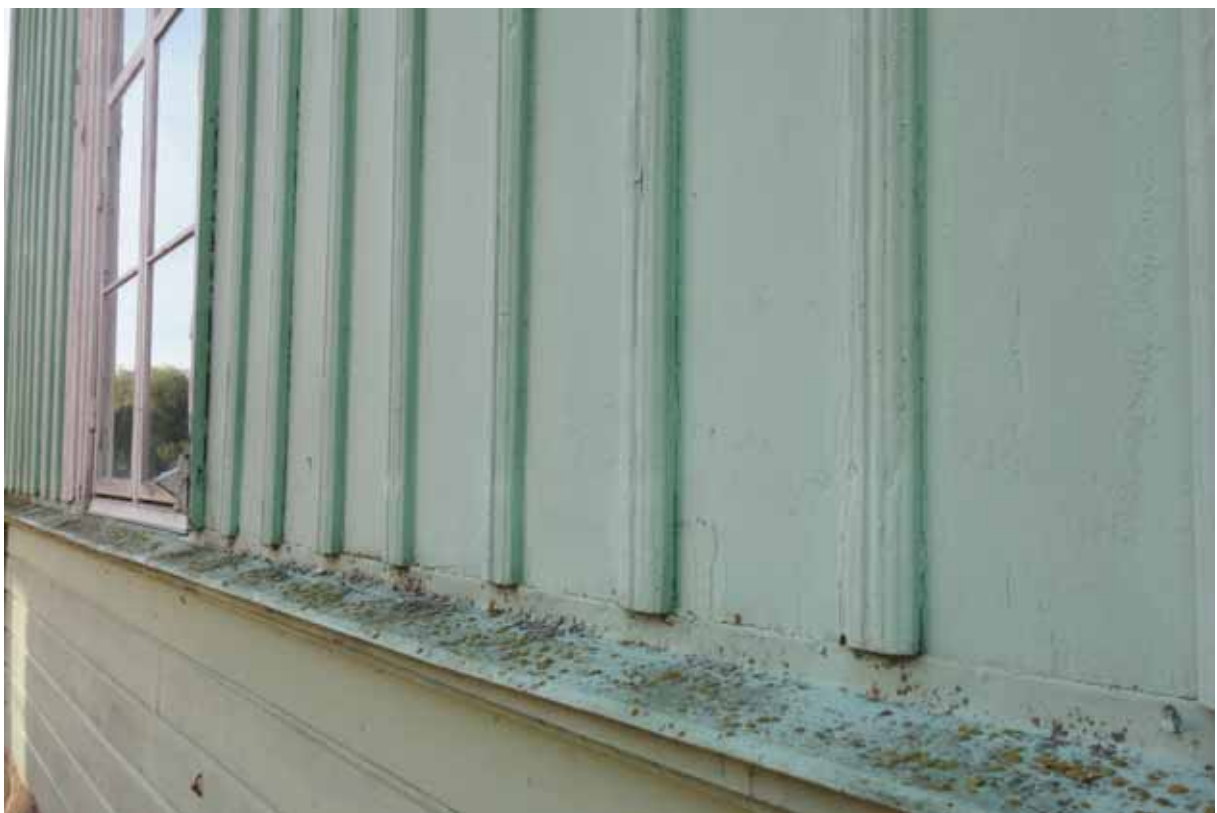
Fasadpanelen är av hög ålder och lockläkten är mycket intrikat utförd med ett spår imitten och profilering på vardera sidan.

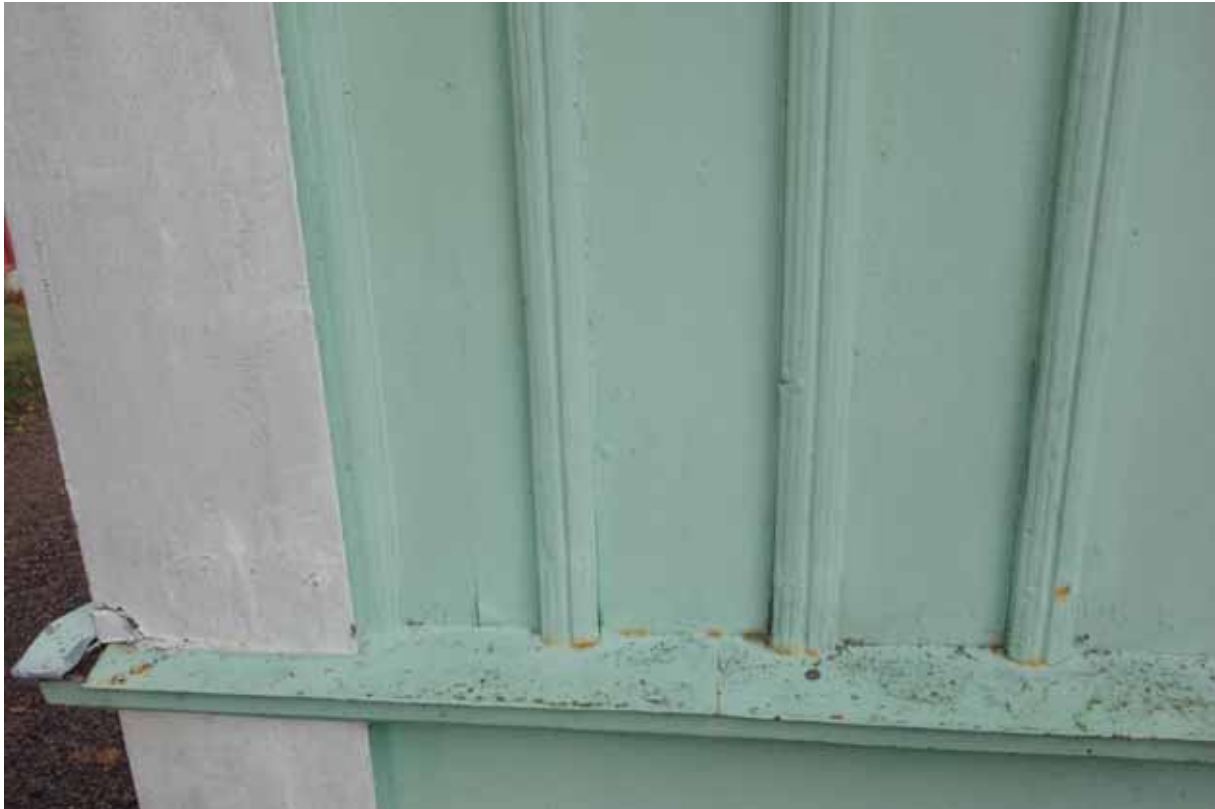
Locklisterna är spikade med smidd- eller ricklippspik som syns tydligt på flera ställen i panelen.

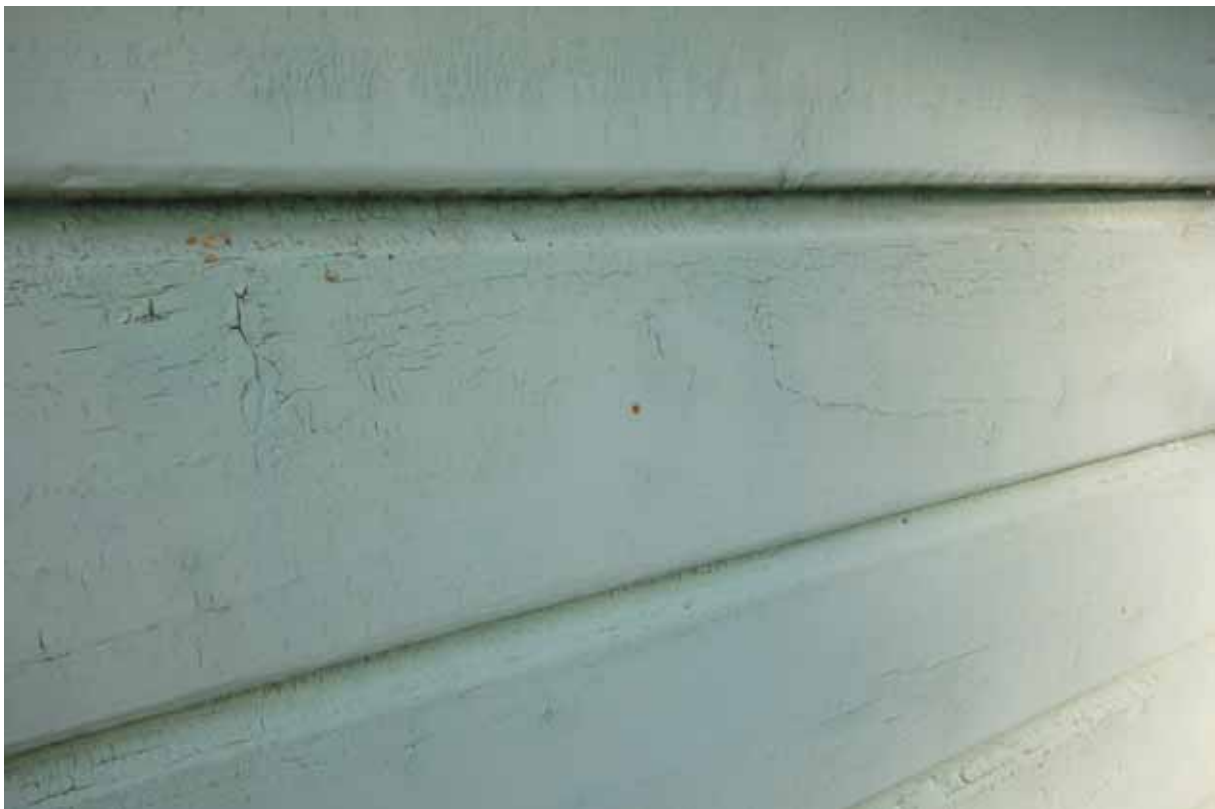
Liggande panel har ett rundat hälkäl i övre kanten och en rundning nedåt.

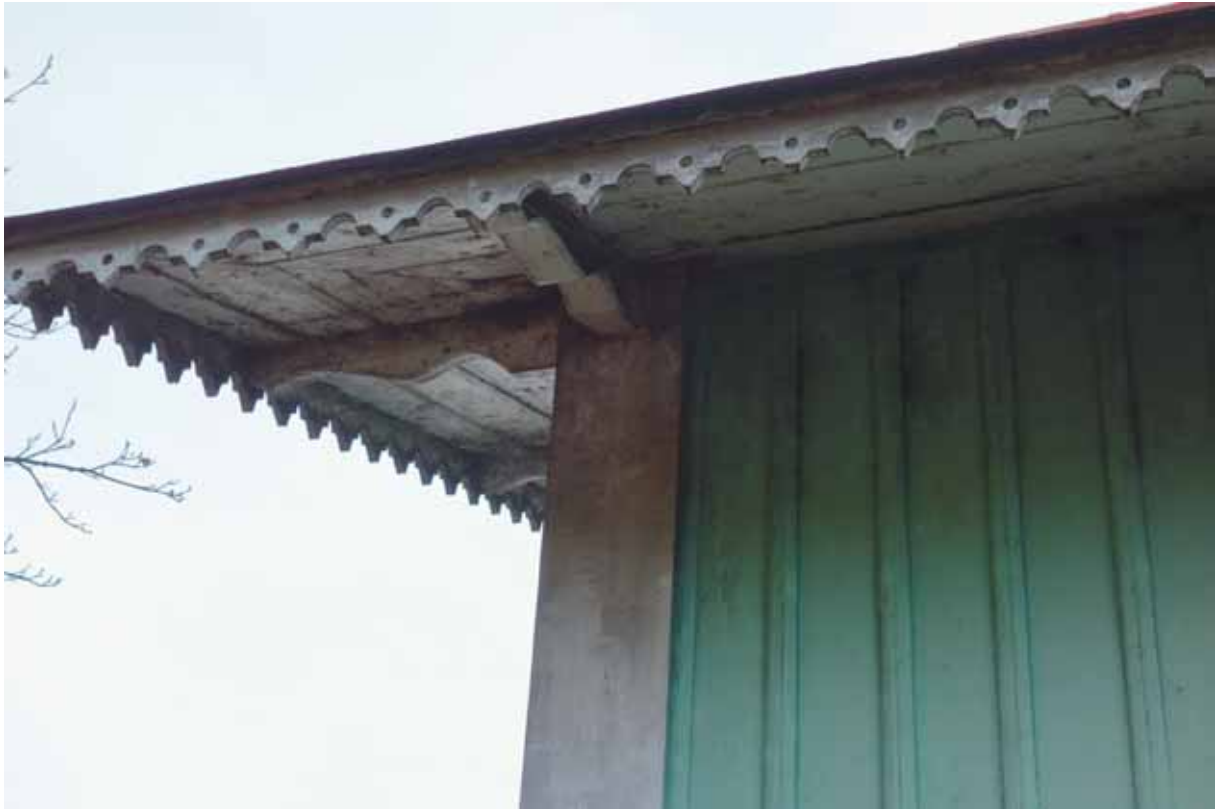
Profilhuggna taktassar och lövsägeri av lambrekäng i takfoten smyckar samtliga delar av byggnaden. Underlagstaket som sticker utanför vägglivet har också profilerade spåntade brädor med en noggrant medveten utformning.

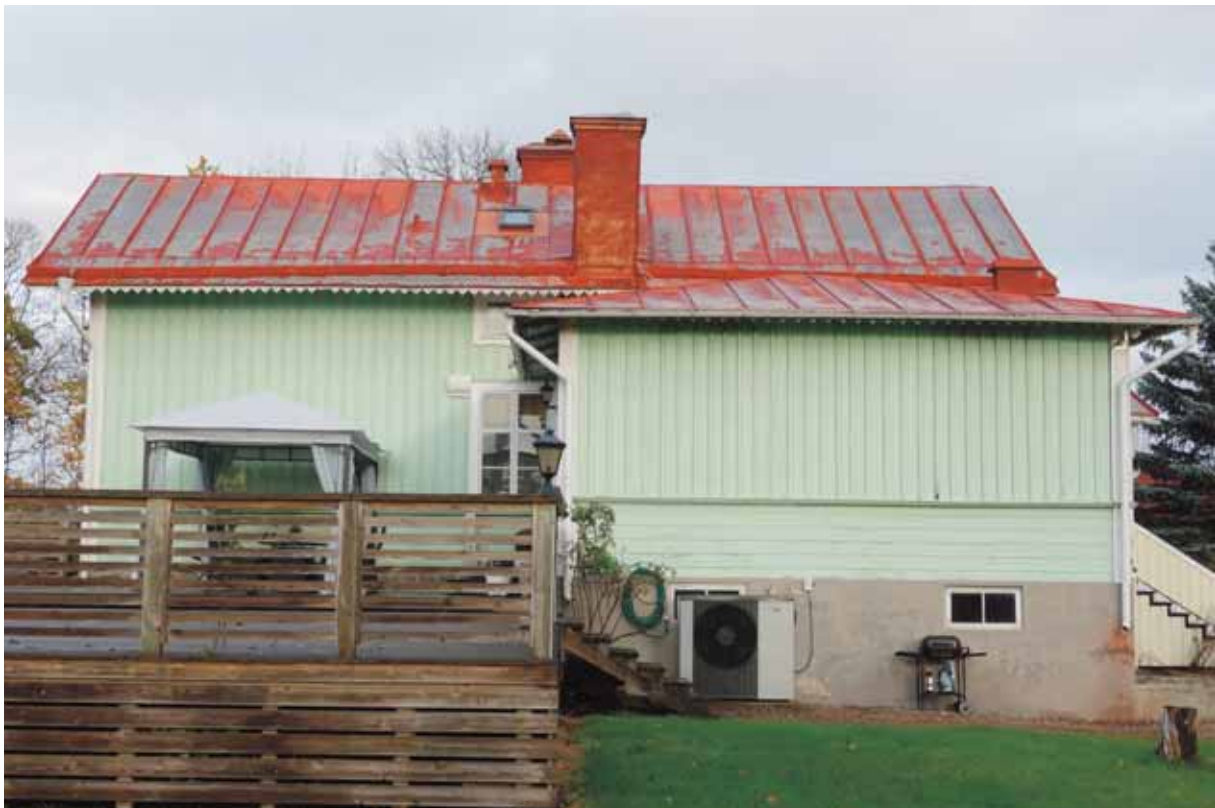
Byggnadens tak och skorstenar är täckta av bandsalsad plåt där målningen släpper.

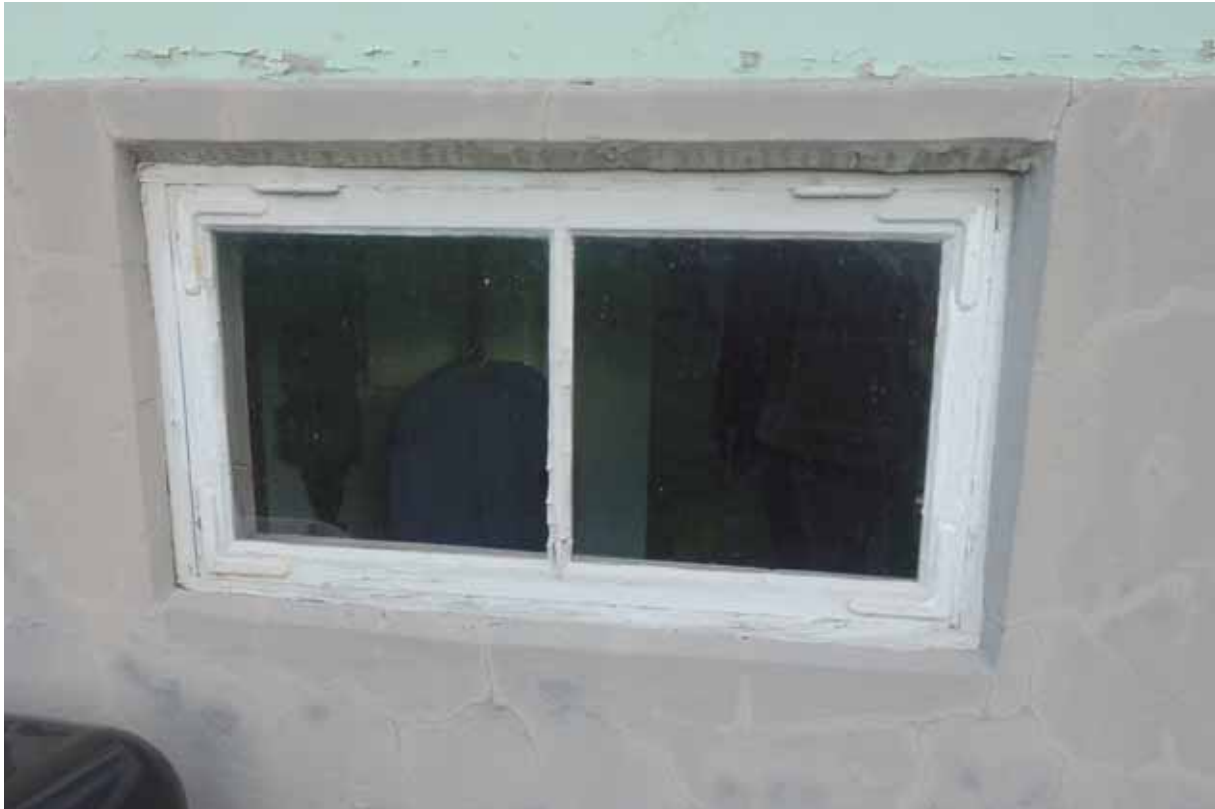
Fönster i utbyggnad mot sydväst. Troligen har denna del använts som pannrum eller dyl. Delen har äldre fönster, troligen från 1900-talets början.

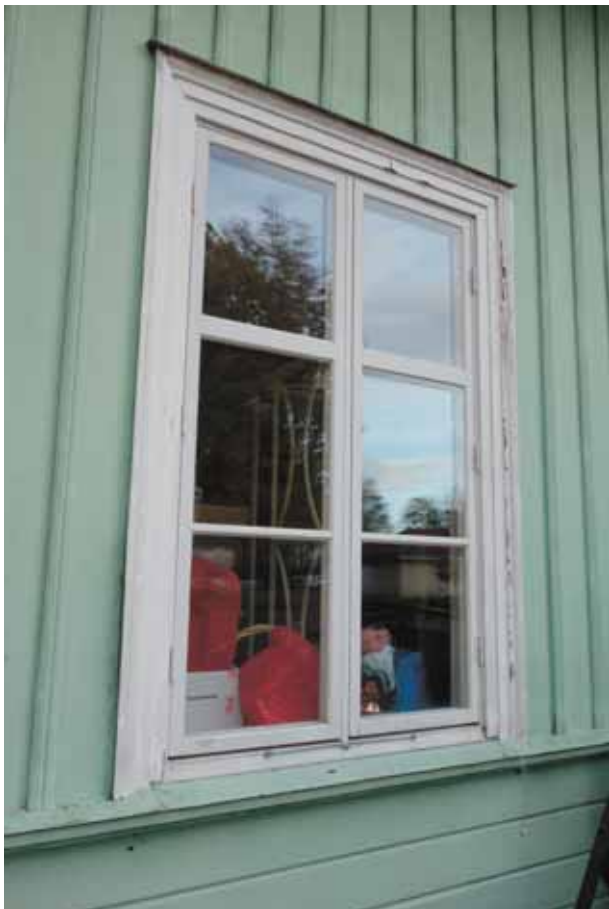
Fönster i kattvindar är troligen äldre och ej utbytta.

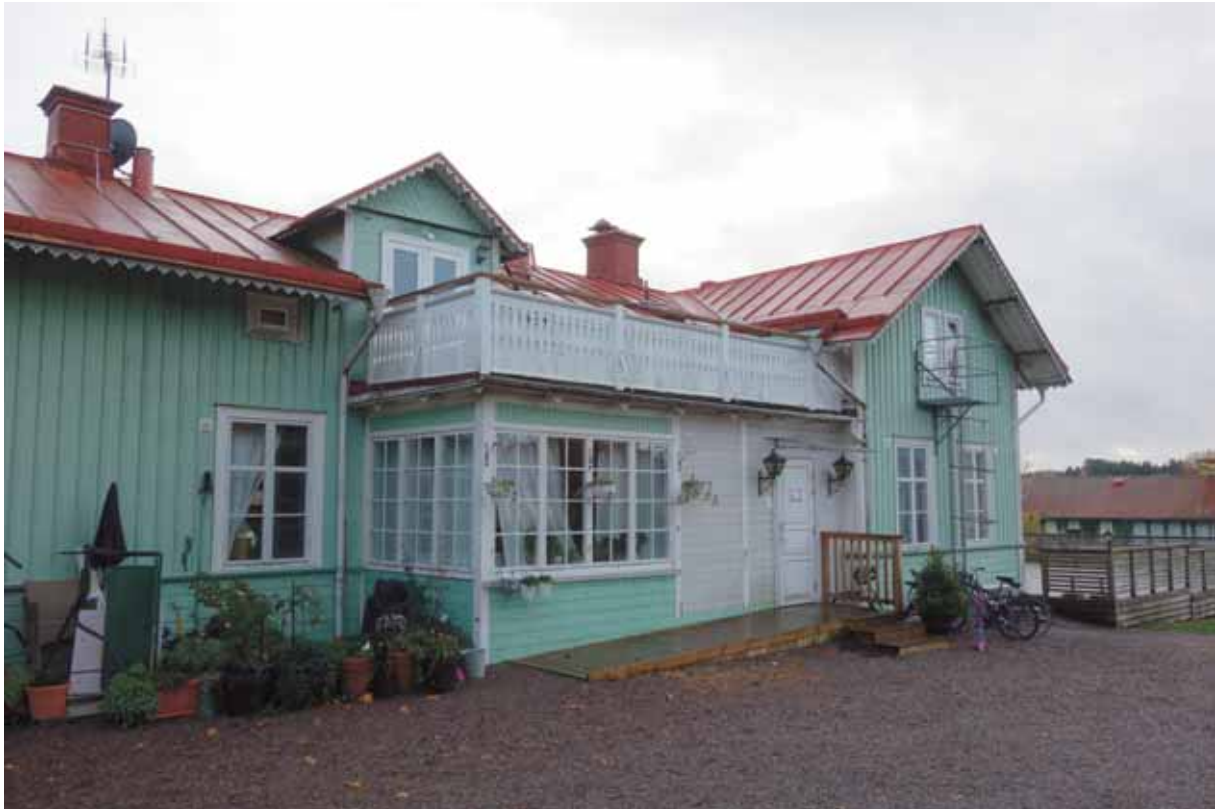
Verandan mot norr som glasats in, samt därefter byggts om under 2000-talet. Ovanpå verandan finns en balkong och en anslutande takkupa med balkongdörr.

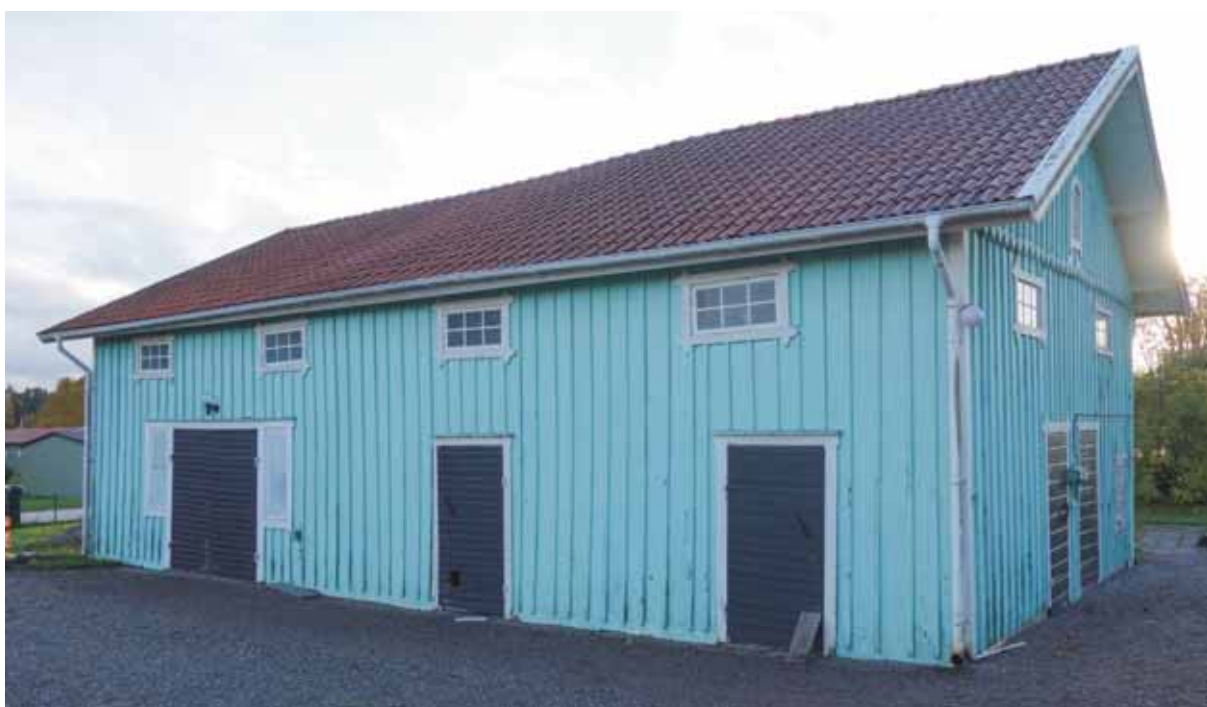
Översikt av huset. Tre entréer mot öst och två mot norr. Byggnaden är täckt med panel och lockläkt. Omfattningar av enkel typ eller med spetsiga avslutningar.

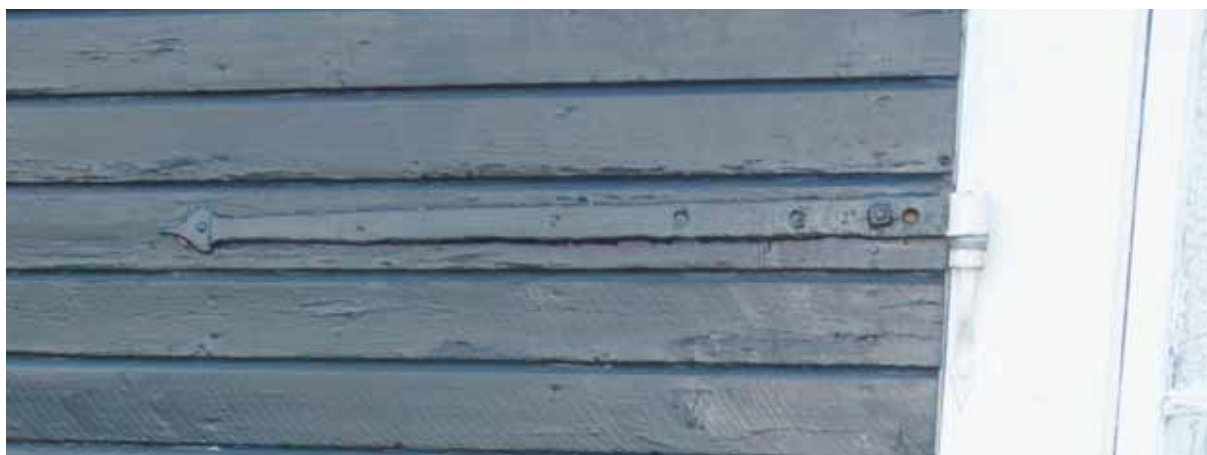
Smitt bandgångjärn med fyrkantsmutter, typen var vanligt förekommande innan 1800-talets mitt.

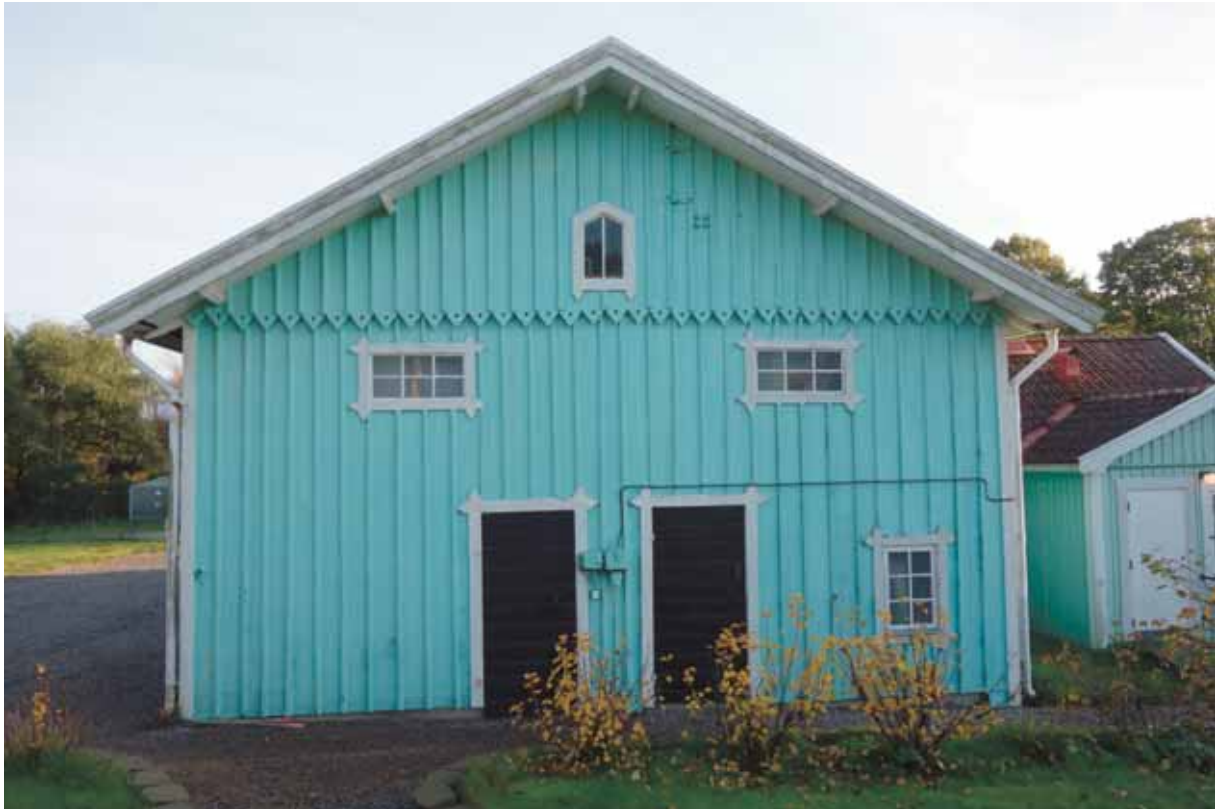
Ekonomibyggnadens gavelsida med utanpåliggande panel i gavelrösten och spetsad, dekorativ panel. Taktassarna är här utbyggda och profilerade likt bostadshuset. Detta förekommer ej på andra sidor av byggnaden. Fönster och dörrar är älderdomliga.

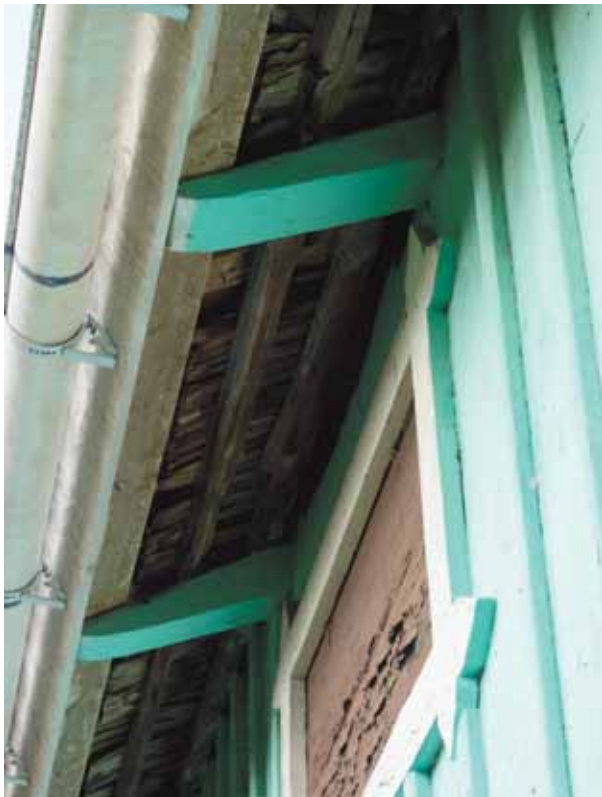
Ekonomibyggnadens tak är av äldre typ med enkla taktassar och därovan är taket täckt av spån.

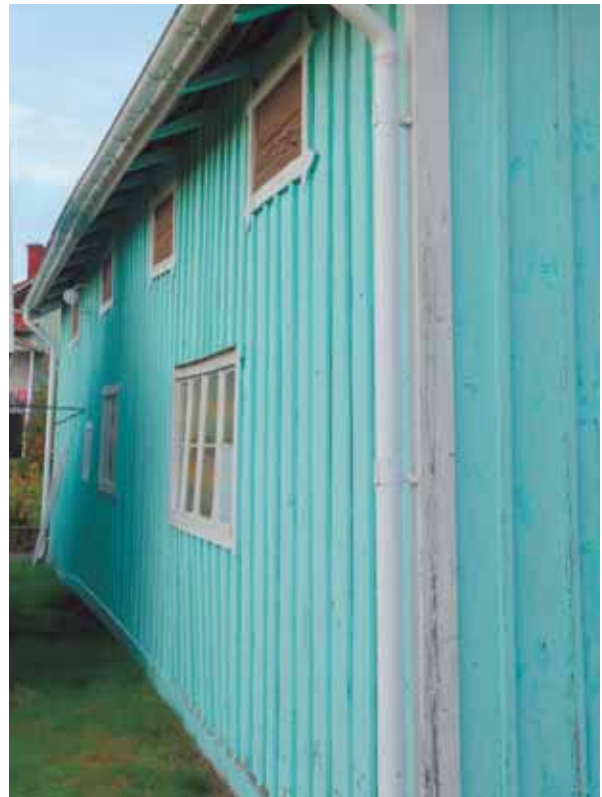
Byggnadens långsida mot väst, vägglivet buktar utåt något. Byggnaden har äldre fönster.

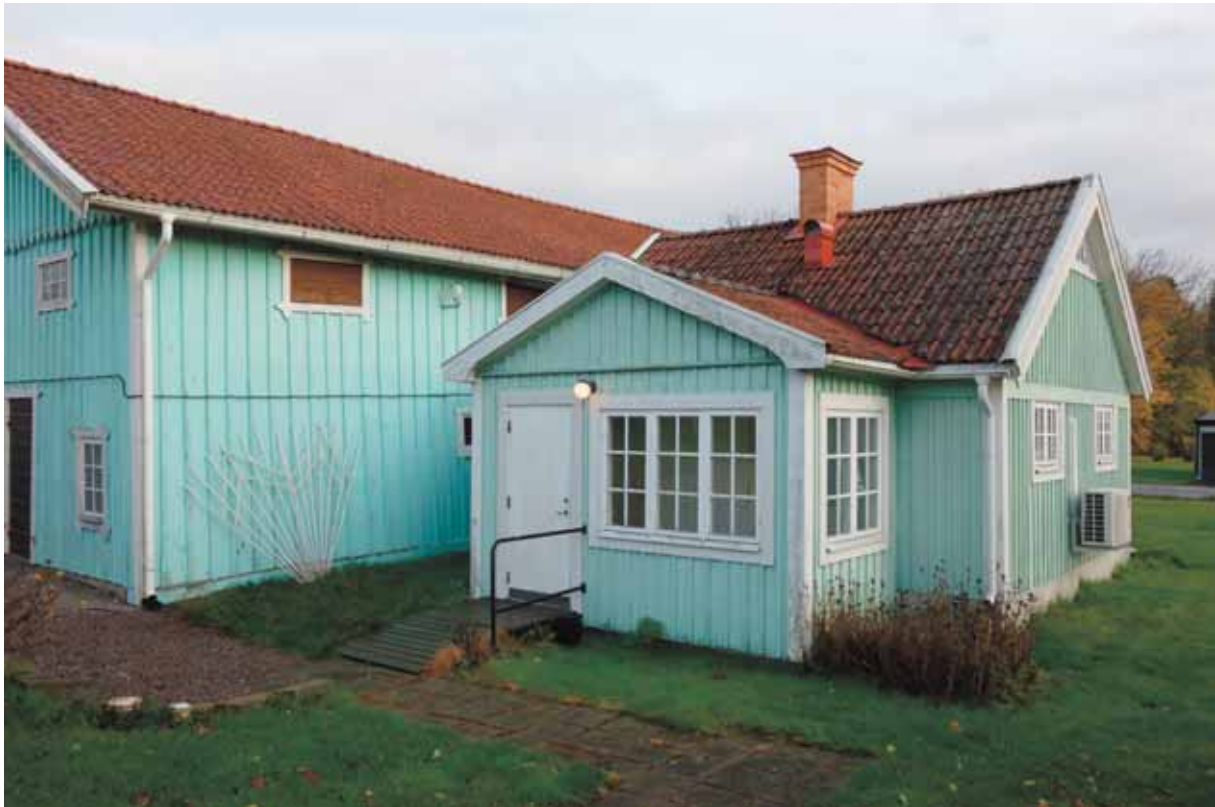
Utuset i anslutning till ekonomibygnaden är troligen från tidigt 1900-tal, men är renoverad och utbyggd. Fönster och panel etc. är av modernt snitt. Även skorstenen ser ut att vara renoverad eller ommurad under mitten av 1900-talet.

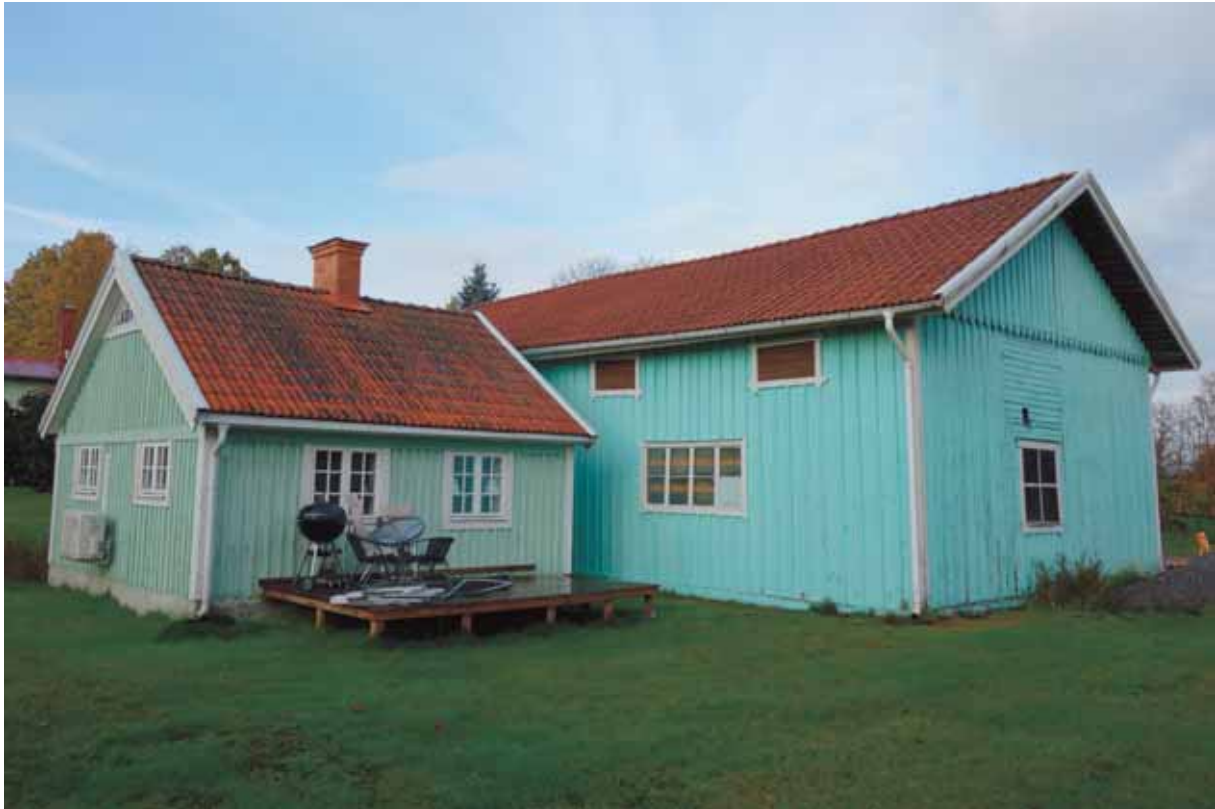
Uthuset har en något mer grönaktig fasadkulör i jämförelse med ekonomibygnaden/ den gamla ladugården.
