# KULTURMILJÖUNDERLAG KVARNTORP 7:3 OCH DEL AV ÄTTETORP 2:1 ÅBY, NORRKÖPINGS KOMMUN

PAUL WILUND 2020-12-07  
REV 2020-12-14

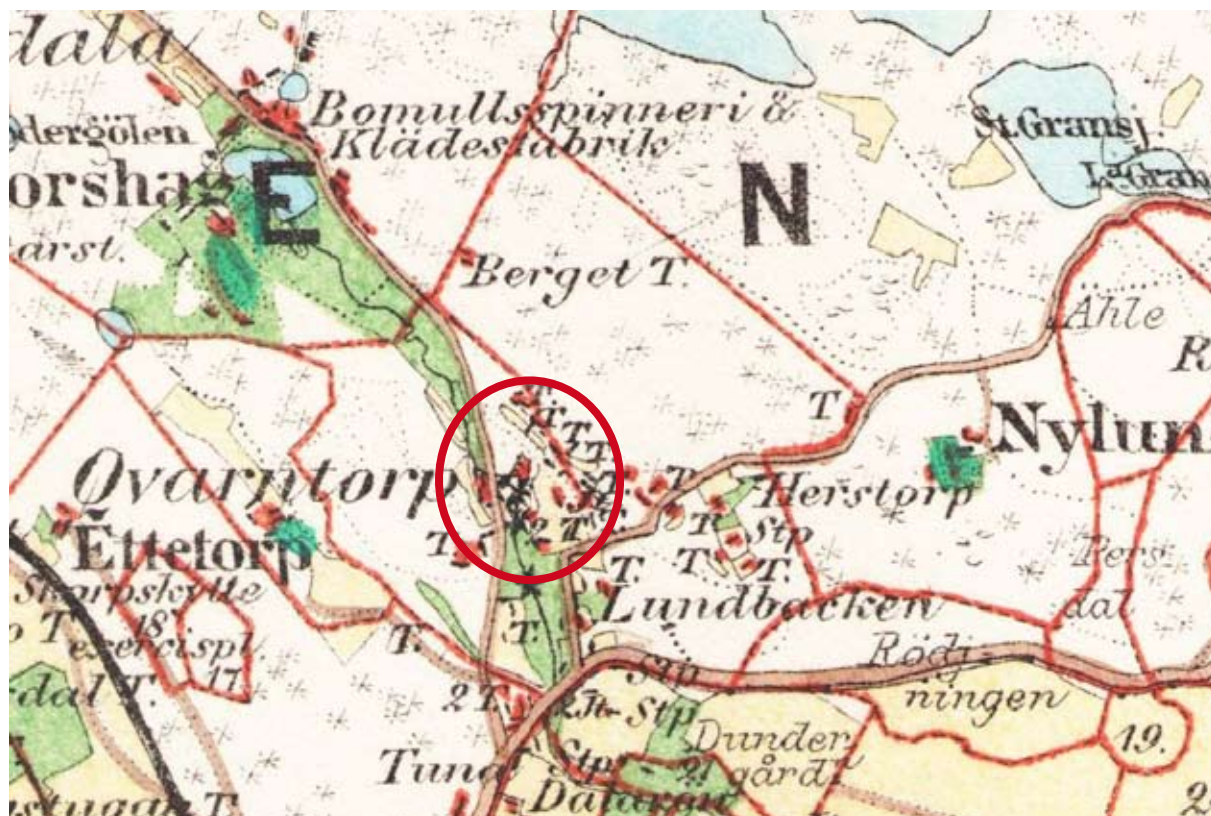
Häradsekonomska kartan från åren runt 1870. I närheten av planområdet finns byläget Kvarntorp med en stor mängd torp och flera kvarnar. Torsbäckskärret är betydligt mindre vid denna tid, och saknar de fördämningar som finns idag.

Kvarnverksamheten utökades under 1800-talet. På häradsekonomiska kartan från ca 1870 finns också ett stort antal torp inritade strax öster om planområdet, som då troligen utgjorde åkermark eller bete samt två kvarnar och en sågkvarn direkt söder om planområdet.

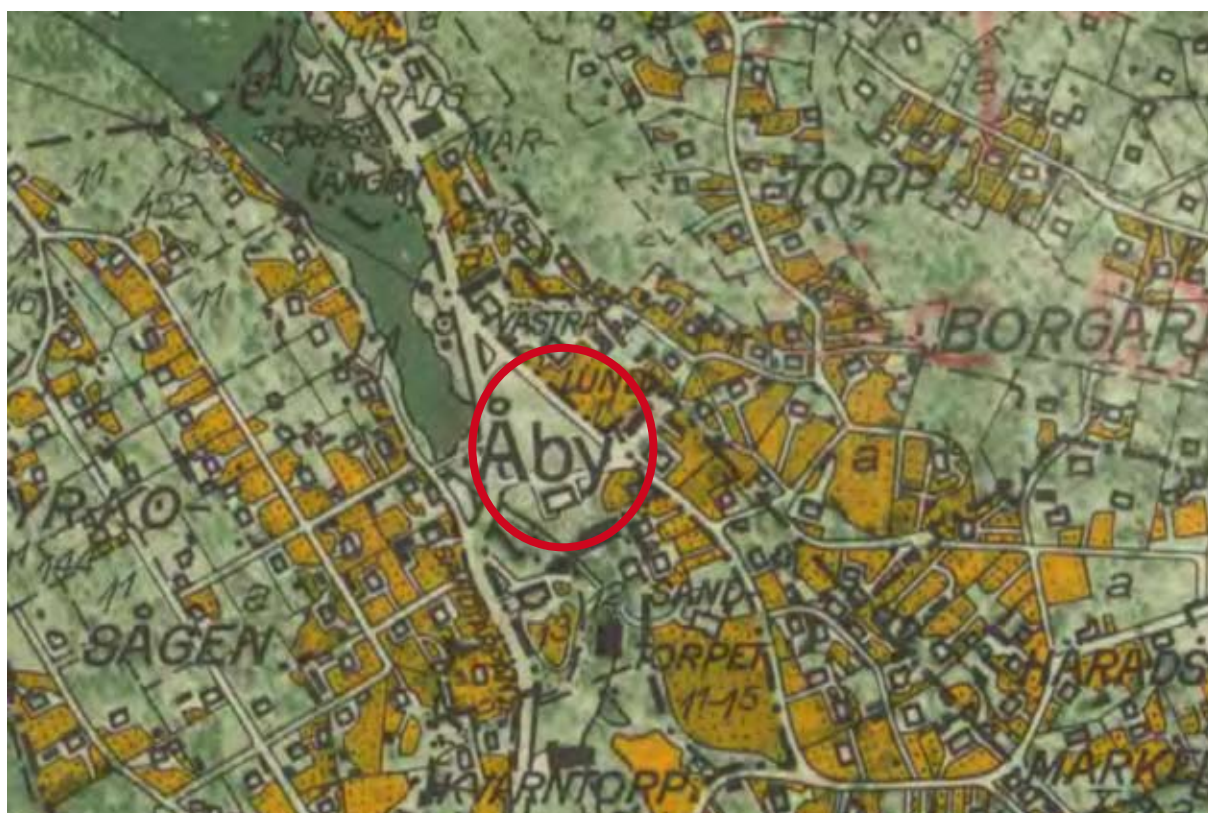
Ekonomiska kartan från 1947. Brandstationen är uppförd och kärret har sin nuvarande utsträckning.

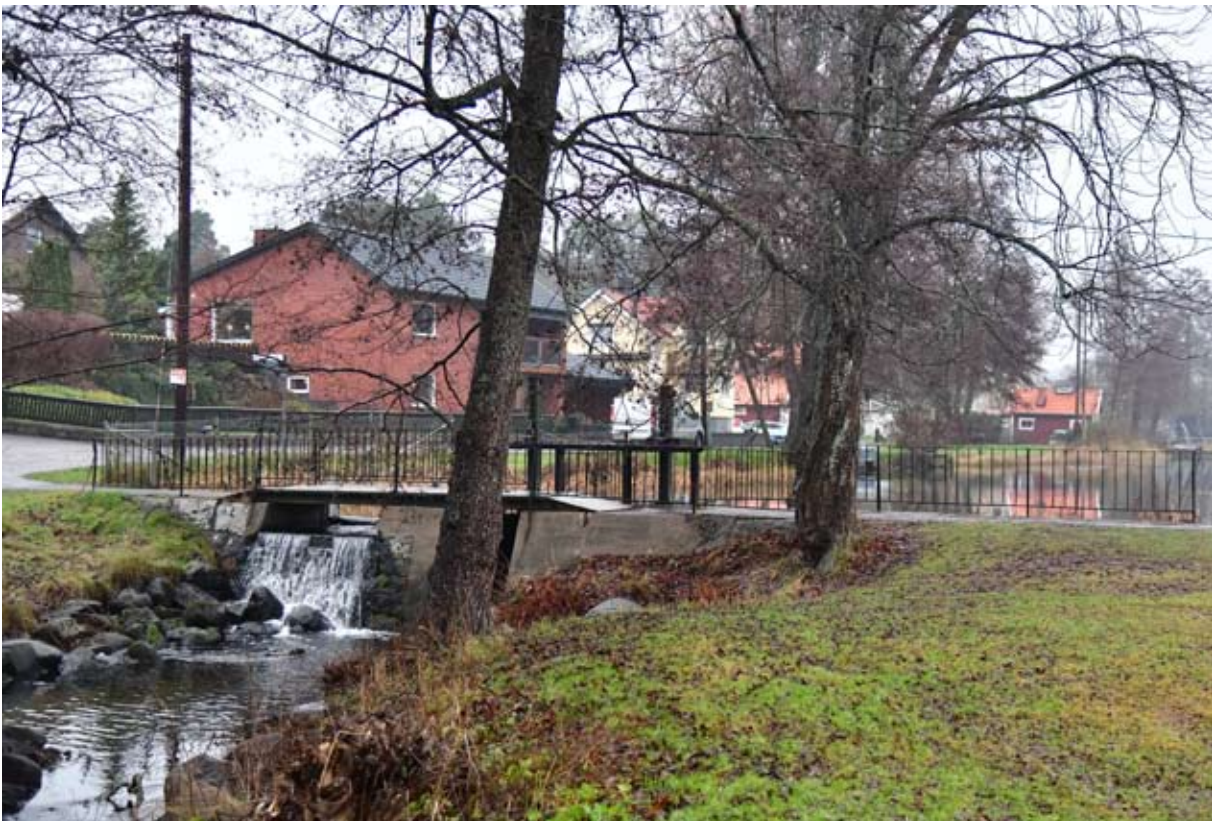
*Ett dämme där vattenmagasinet i Torshagskärrs har sitt utlopp i ån. Till höger ans ett tubrör.*

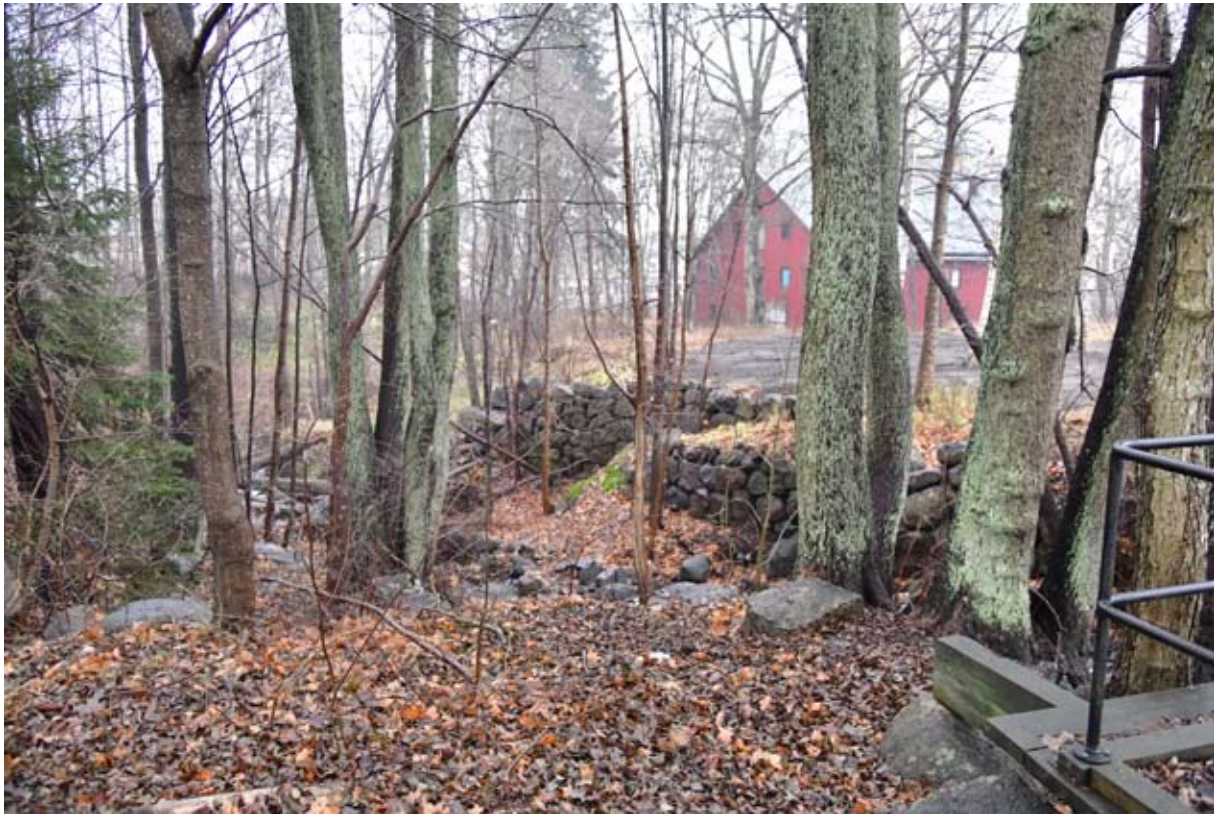
*Vy från planområdets södra delar, bakom brandstationen, mot Torshagsåns ravin med kvarnruiner och den kvarvarande kvarnbyggnaden. Den närmaste ruinen är troligen från en sågkvarn.*

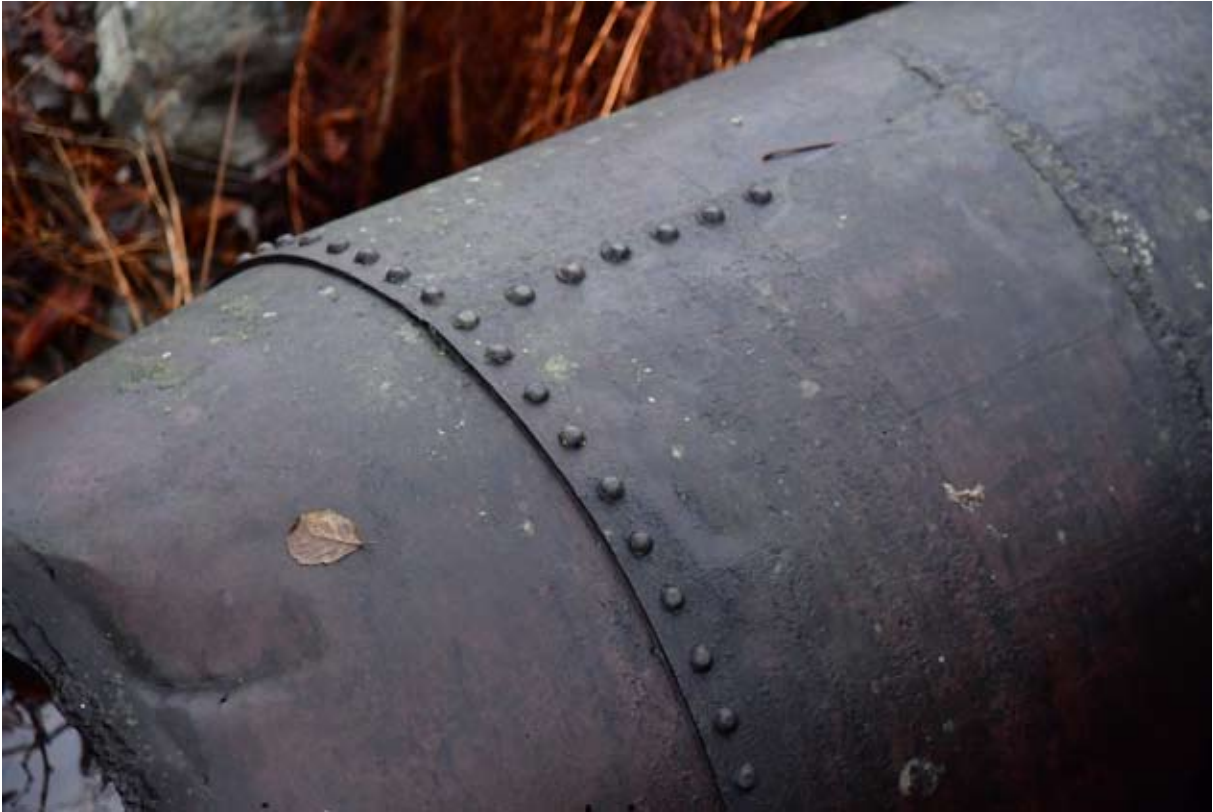
*Nitad vattentub av äldre modell vid dämmet vid Torshagskärrs utlopp i Torshagsån. Strax utanför planområdet. Denna typ av rester från tidigare verksamheter berättar om vattendriftens historiska betydelse för platsen.*

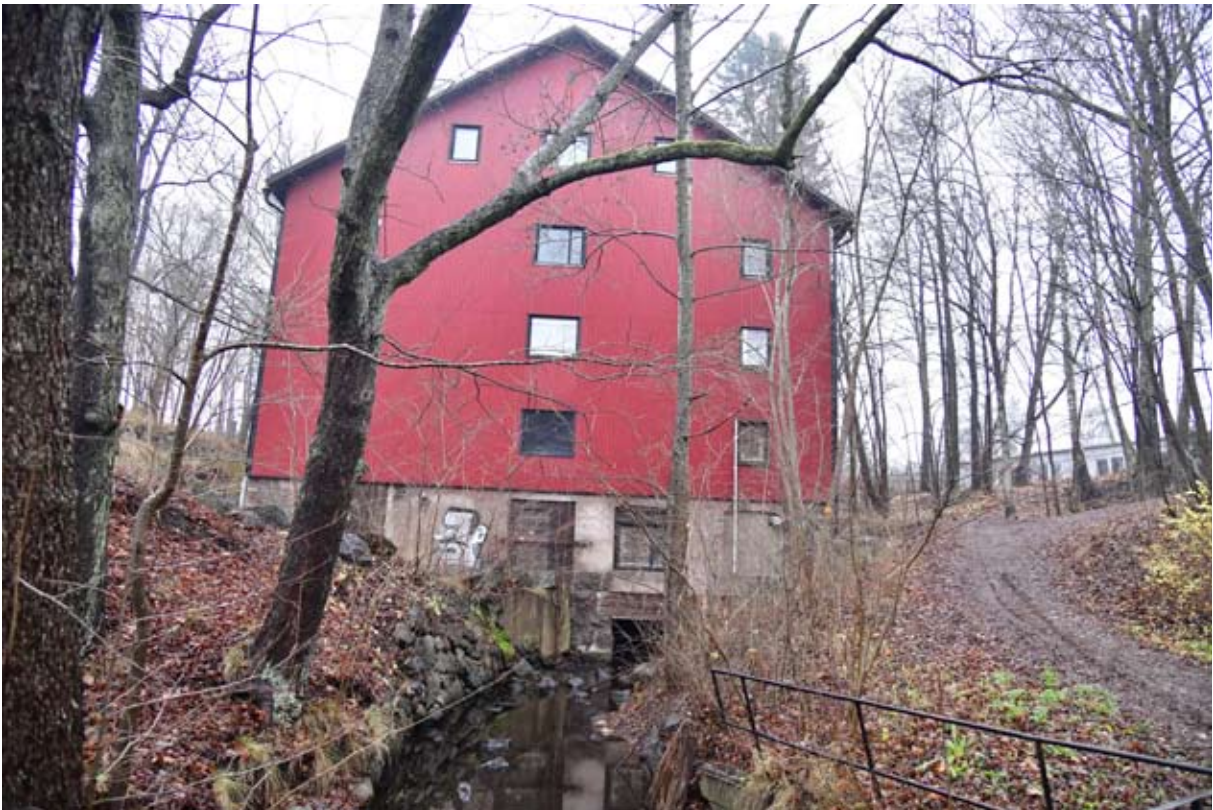
*Äldre kvarnbyggnad strax söder om planområdet.*

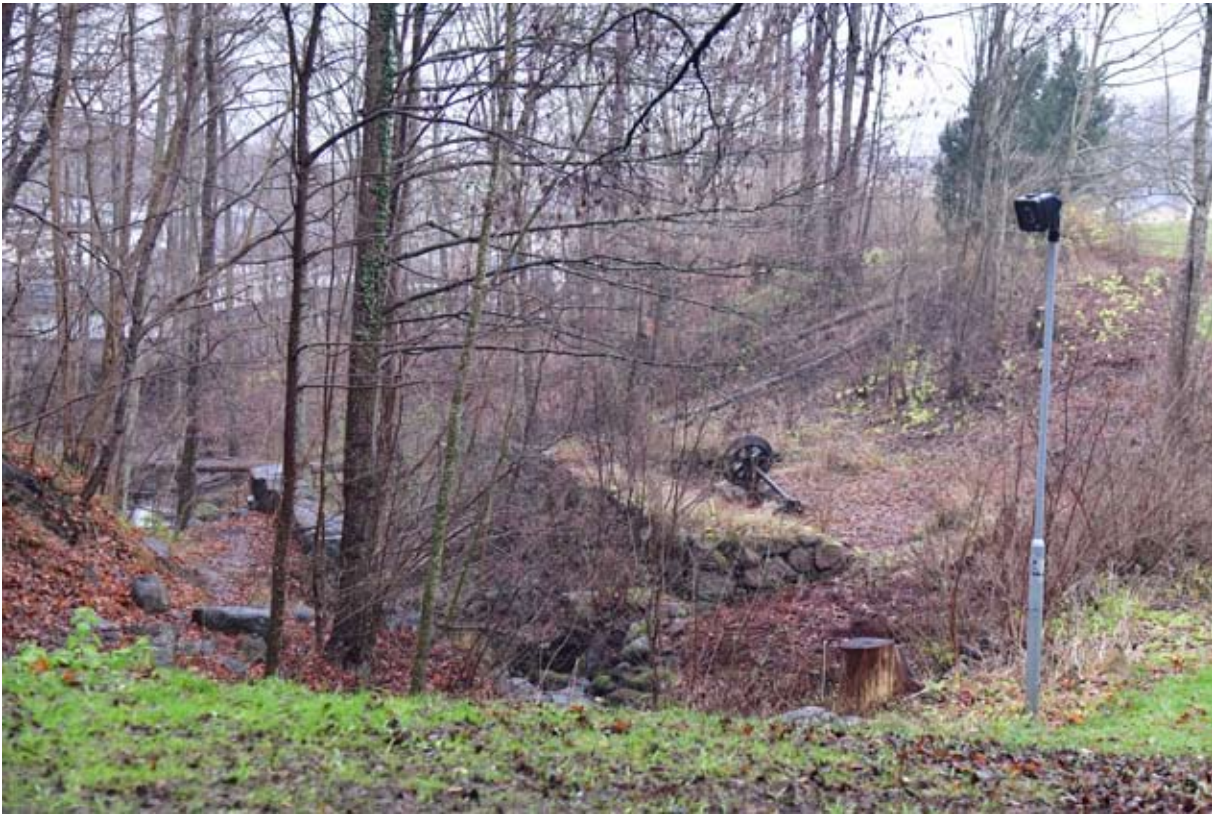
*Vy från planområdets södra del över Torshagsåns ravin, med flera ruiner efter kvarnar och sågkvarnar.*

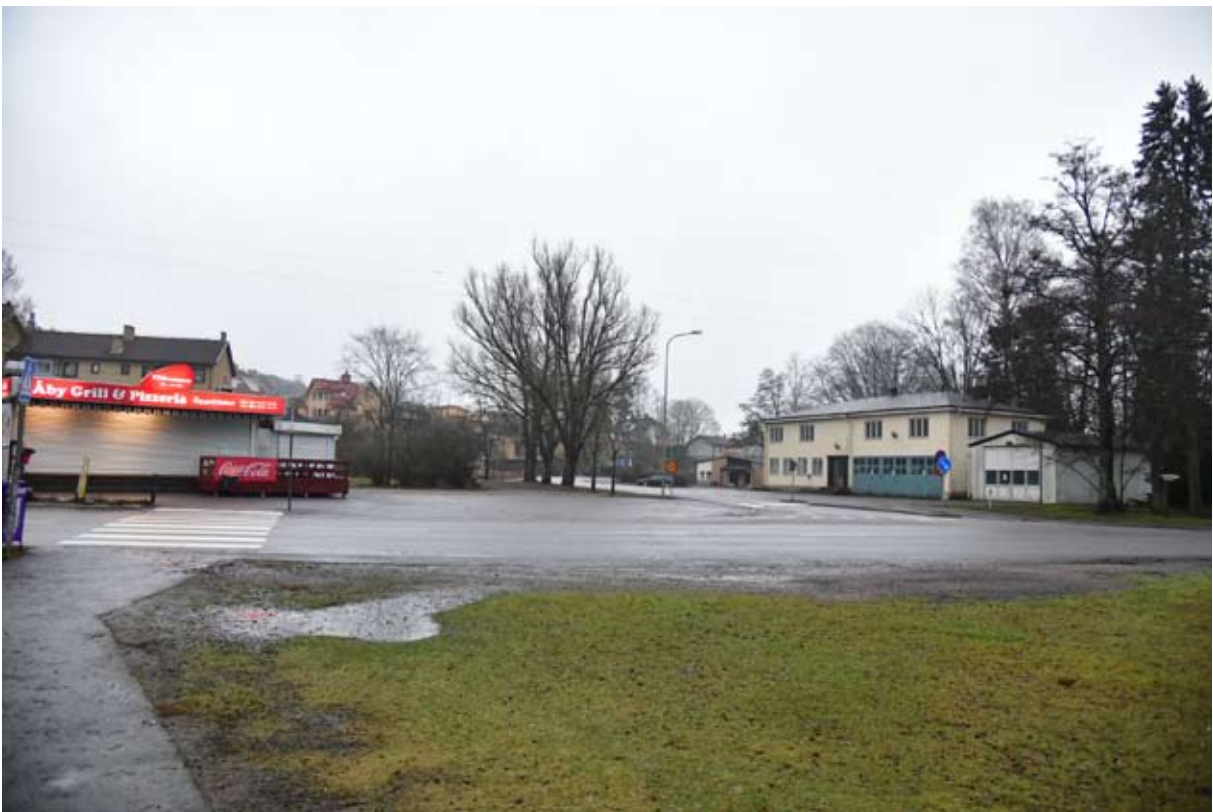
*Vy mot planområdet från väst. Till vänster kioskbyggnaden från 1960-talet. I mitten av bilden Konsumvägen och den lilla formella parken. Till höger brandstationsbyggnaden från 1930-talet.*

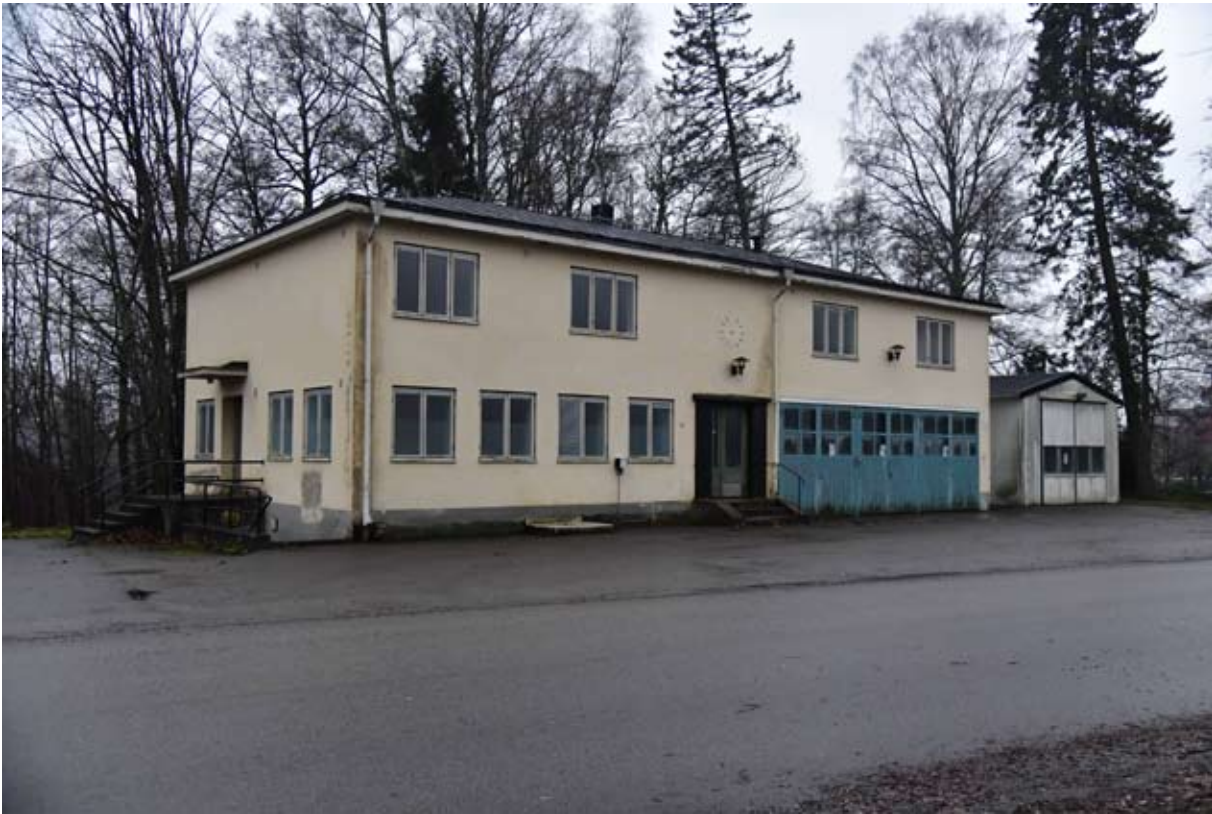
*Brandstationsbyggnaden har ett valmat svart plåttak i skivtäckning, en ljus putsad fasad och en grå sockel i betong och puts. Den högra halvan med garaget i bottenvåningen är den ursprungliga volymen. Den vänstra halvan byggdes till under 1940-talet.*

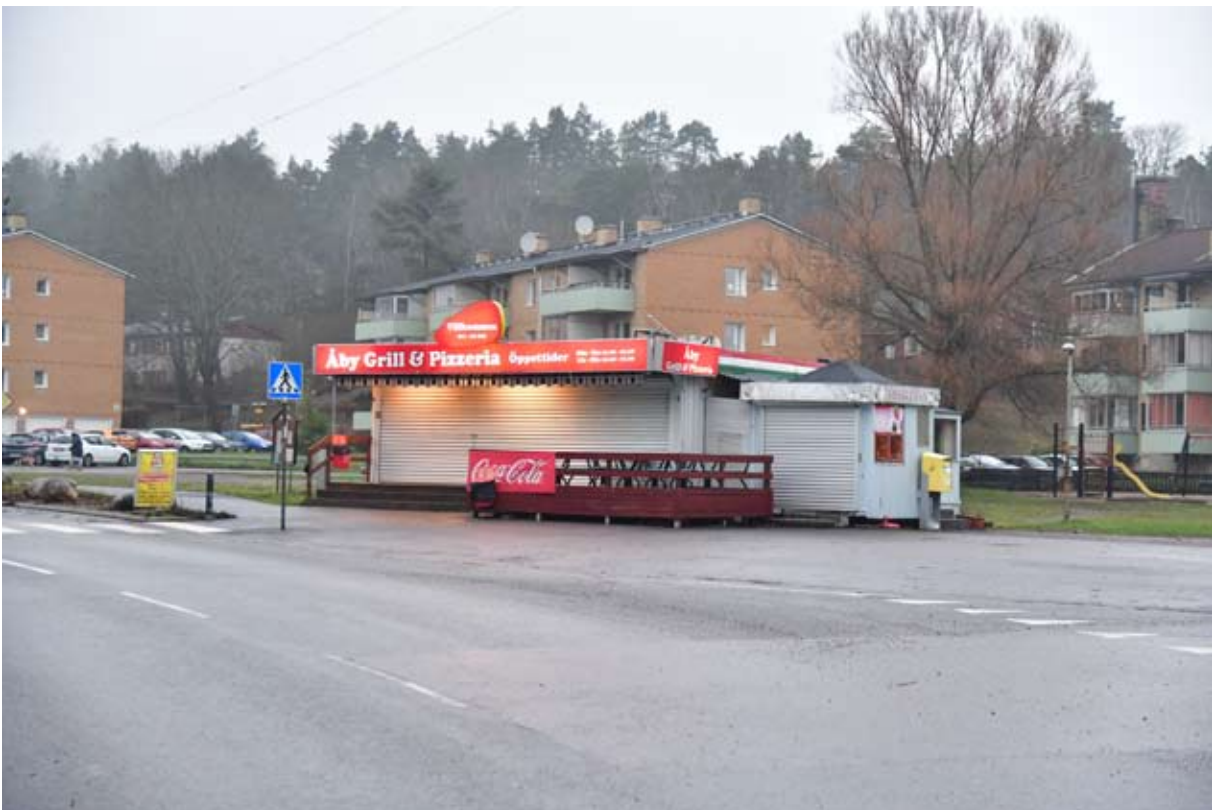
*Kioskbyggnaden uppfördes vid 1960-talets mitt, och har sedan successivt byggts ut och till.*

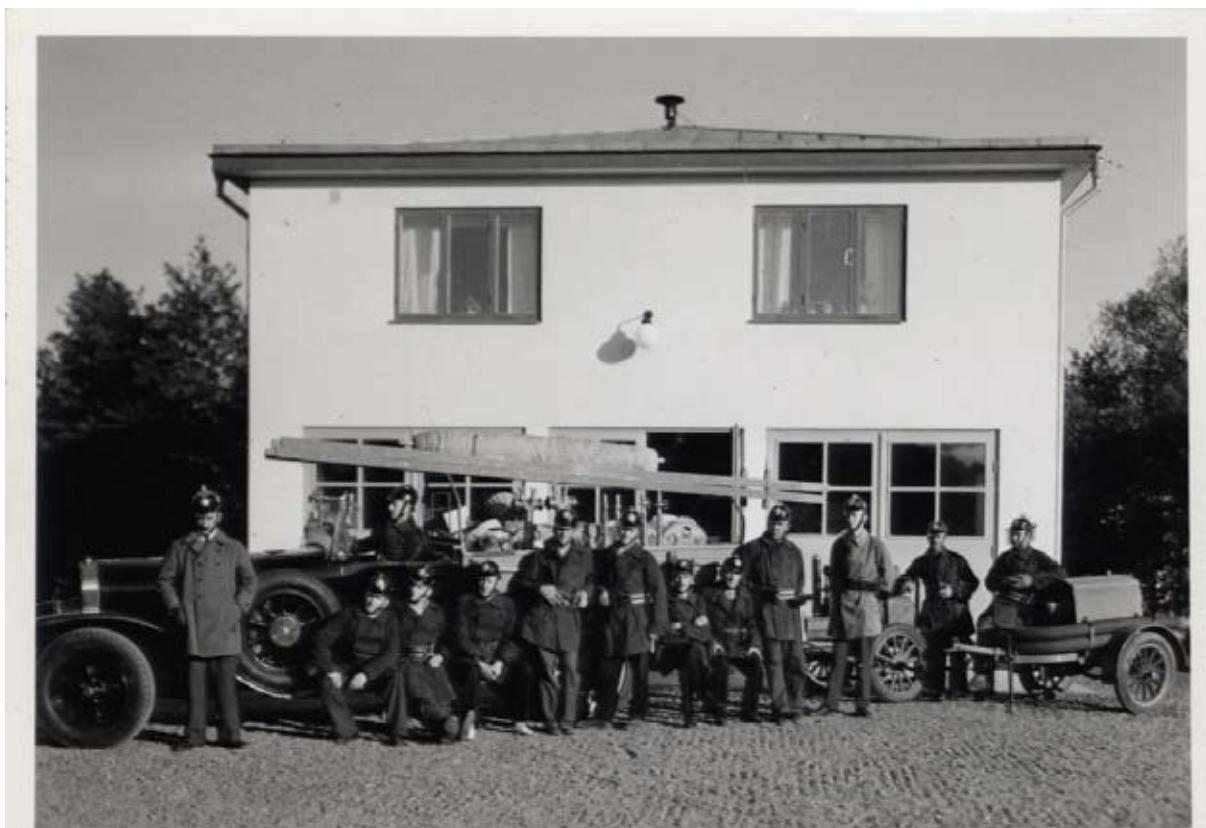
Brandkåren 1934 framför det nyuppförda huset. Enligt handlingar från stadsarkivet var dock slutsynen inte förrän i juni 1935. Bild från Östergötlands arkivförbund, notera den tvåfärgade takfoten och de mörka, troligen gröna fönstersnickerierna.

Brandstationen uppfördes enligt uppgift 1934-35, men var då ungefär hälften så stor som idag. Den bestod ursprungligen av den nuvarande vagnhallen i bottenplan, samt en övervåning med ett folkbibliotek och en bostadslägenhet. Byggnaden uppfördes för en borgarbrandkår enligt brandstadgan från 1923. Byggnaden uppfördes delvis av arbetslösa ortsbor, som nödhjälsarbete i efterdyningarna av depressionen och Kreugerkraschen.

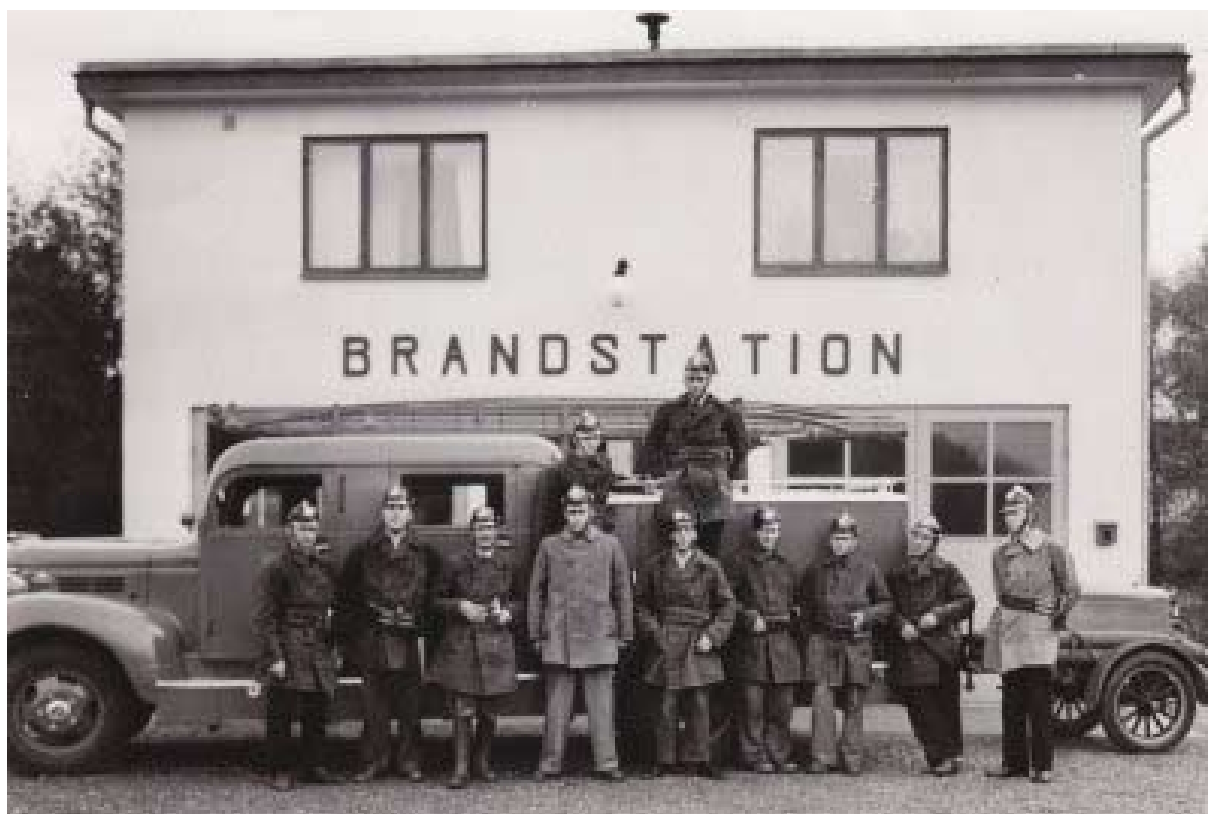
Åby brandkår någon gång mellan 1935 och 1942. Man har här fått upp den karakteristiska skylten i funkisstil. Foto från Brandhistoriska sällskapet

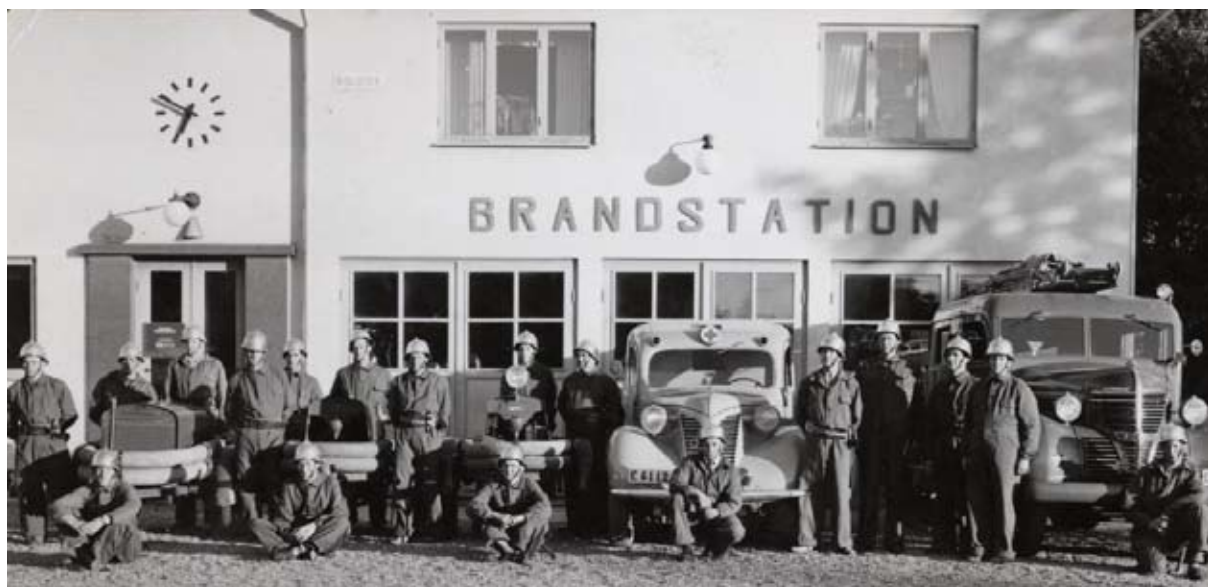
Brandkåren efter 1946, då ambulansen inköptes. Huset har nu byggts till, vilket enligt uppgift skedde 1944. Brandsoldaterna har även andra uniformer och hjälmar. Notera det funktionalistiska fasaduret ovanför huvudentrén. Till höger om detta skymtar en skylt "Bibliotek", vilket sedan uppförandet var inrymt på övervåningen. Bild från Östergötlands arkivförbund

Inom en tioårsperiod hade brandstationen byggts ut till sin nuvarande storlek, som framgår av ett fotografi från 1946. Möjligen har utbyggnaden att göra med en ändrad organisation av brandkårsväsendet, en ny brandlag kom år 1944. Historiskt har brandstationer under 1900-talet byggts ut av främst två anledningar; antingen krävs större utrymmen för maskinparken, eller så krävs större och bättre lokaler för brandsoldaterna. Eftersom utbyggnaden före 1946 inte innefattade någon mer yta för vagnparken, kan förmodas att utbyggnaden kom till för personalens behov i samband med att brandstationen kommunaliserades och stationen fick fast personal.

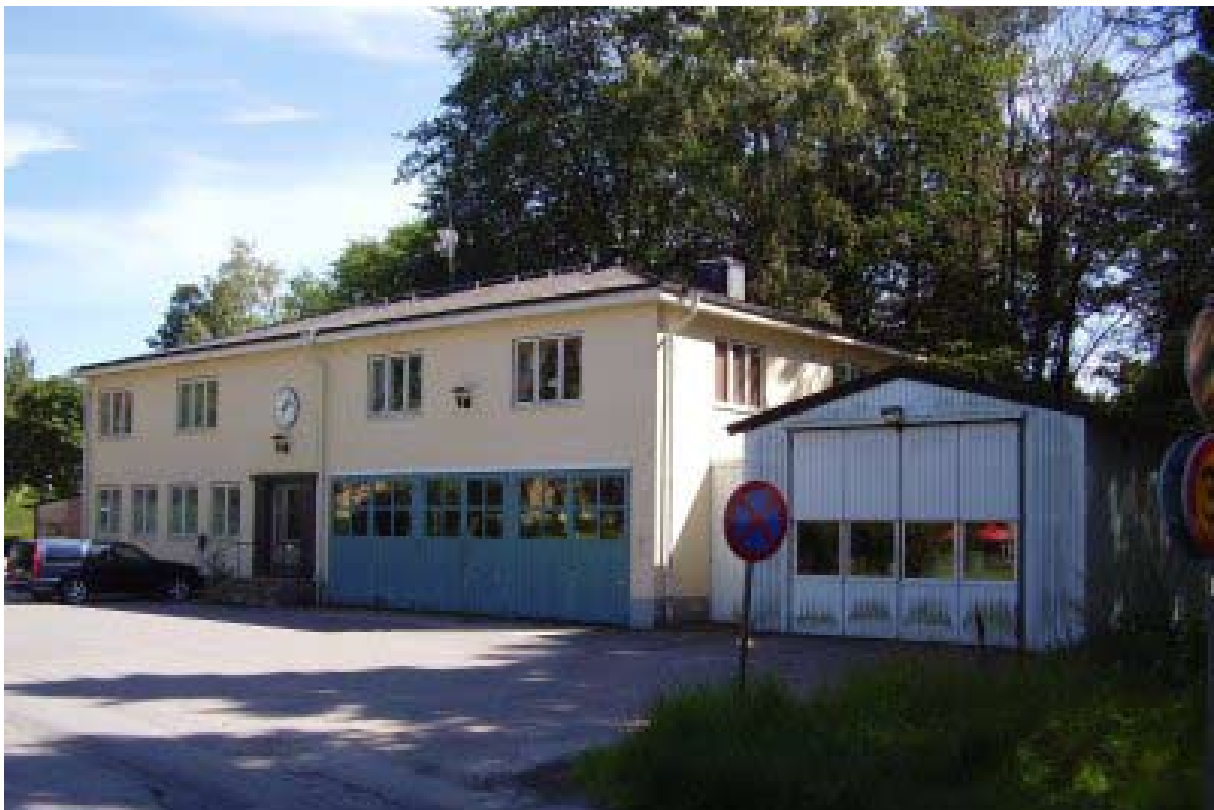
*Brandstationen efter nedläggningen 2009 men före 2020. Den karakteristiska skylten över garaget är demonterad, och fasaduret har ersatts med ett väggur. Foto från Brandhistoriska sällskapet*

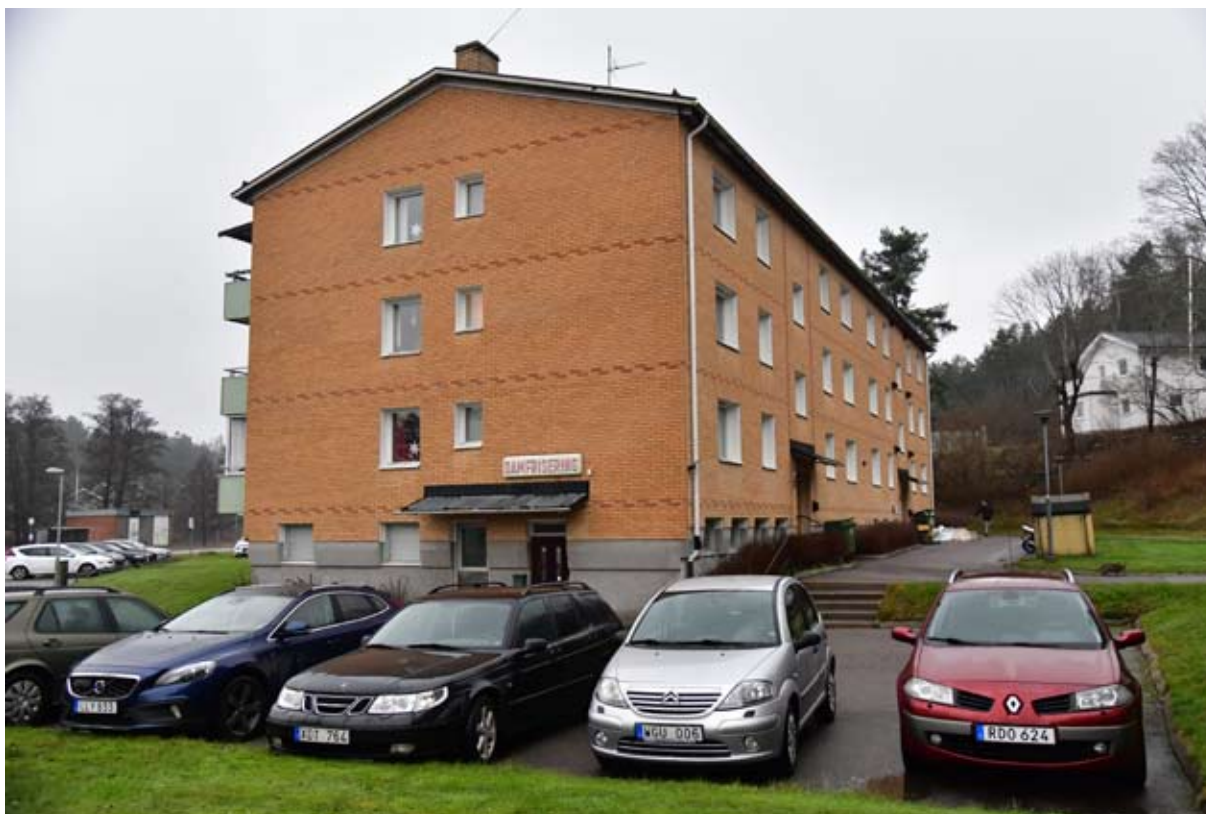
*Flerbostadshuset från 1950-talet strax norr om planområdet. Byggnaderna har tilläggsisolerats och balkongbytt under 1980-talet och bevarar ganska lite av sin ursprungliga gestaltning. Skylten på gaveln har flyttats ut i samband med isoleringen. Frisersalongens placering minner om platsens tidigare centrumfunktion.*

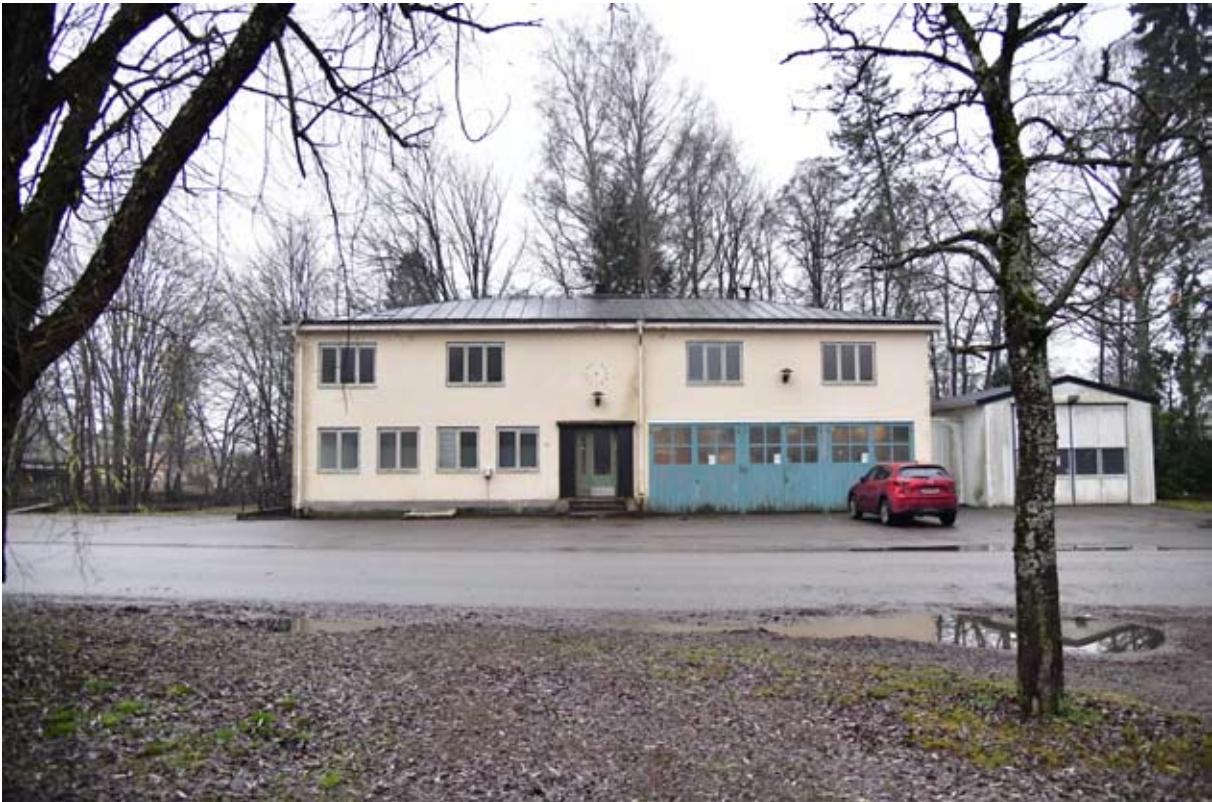
*Brandstationens fasad mot norr. Byggnadens förhållande till vägen med den hårdgjorda ytan framför byggnaden utgör kulturhistoriska värdebärare. På planen framför brandstationen ställdes brandfordonen upp.*

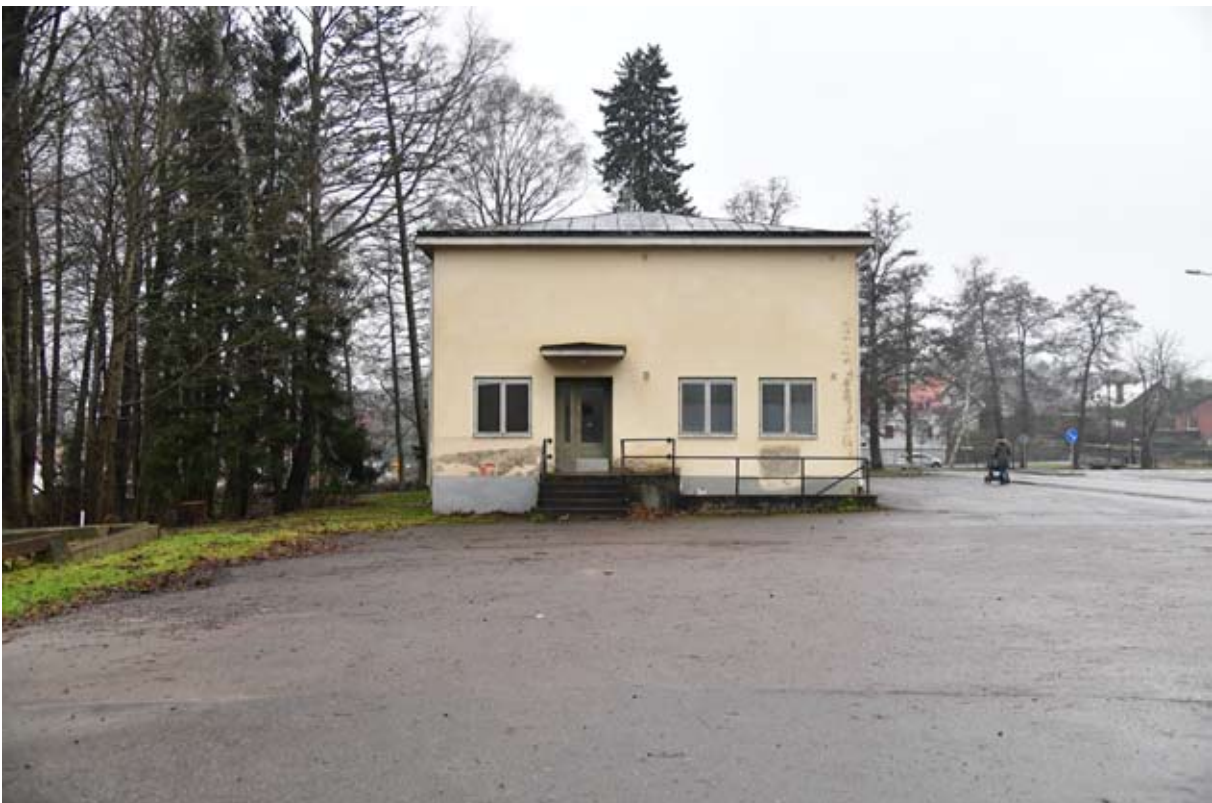
*Brandstationens gavel mot öst. Här finns en sidoentré samt källarsvale med typiska funkisräcken i metallrör.*

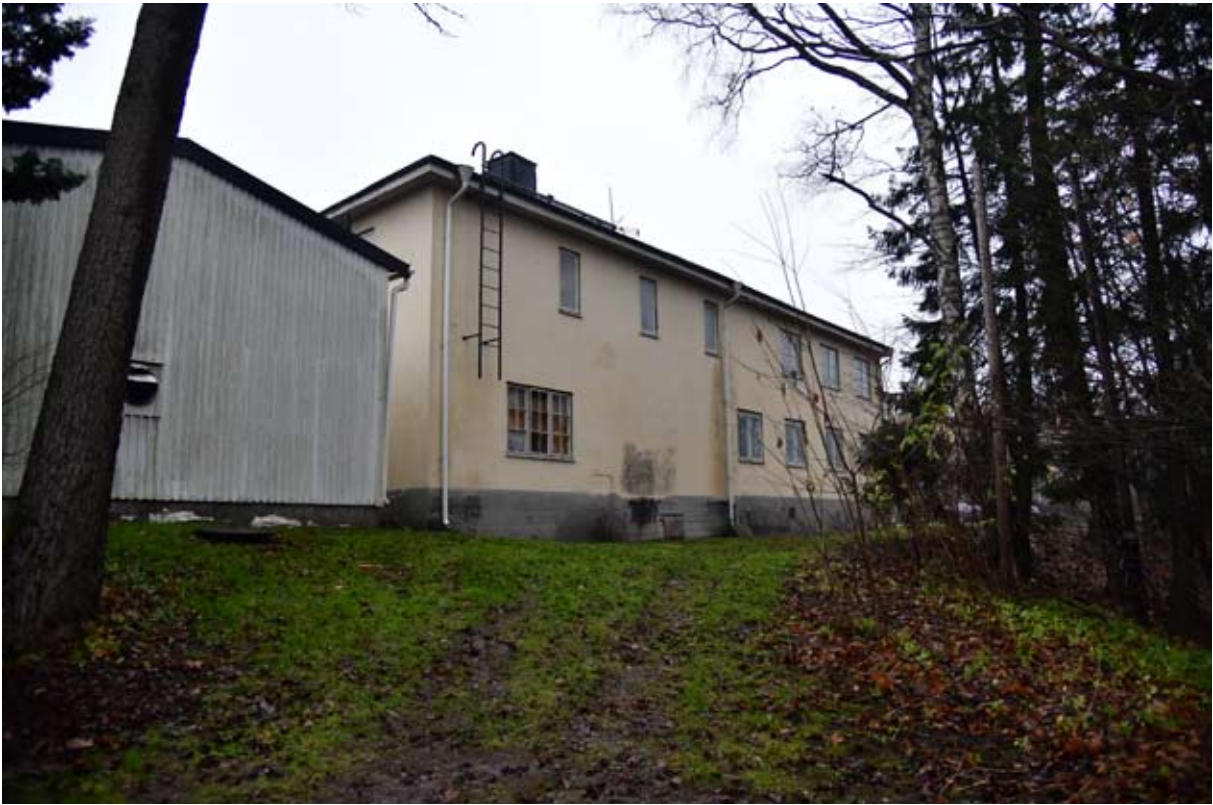
*Brandstationens fasad mot ravinen i söder. Denna fasad har en lite ogestaltad karaktär, notera de olika fönstertyperna i den äldre delen till vänster och tillbyggnaden till höger.*

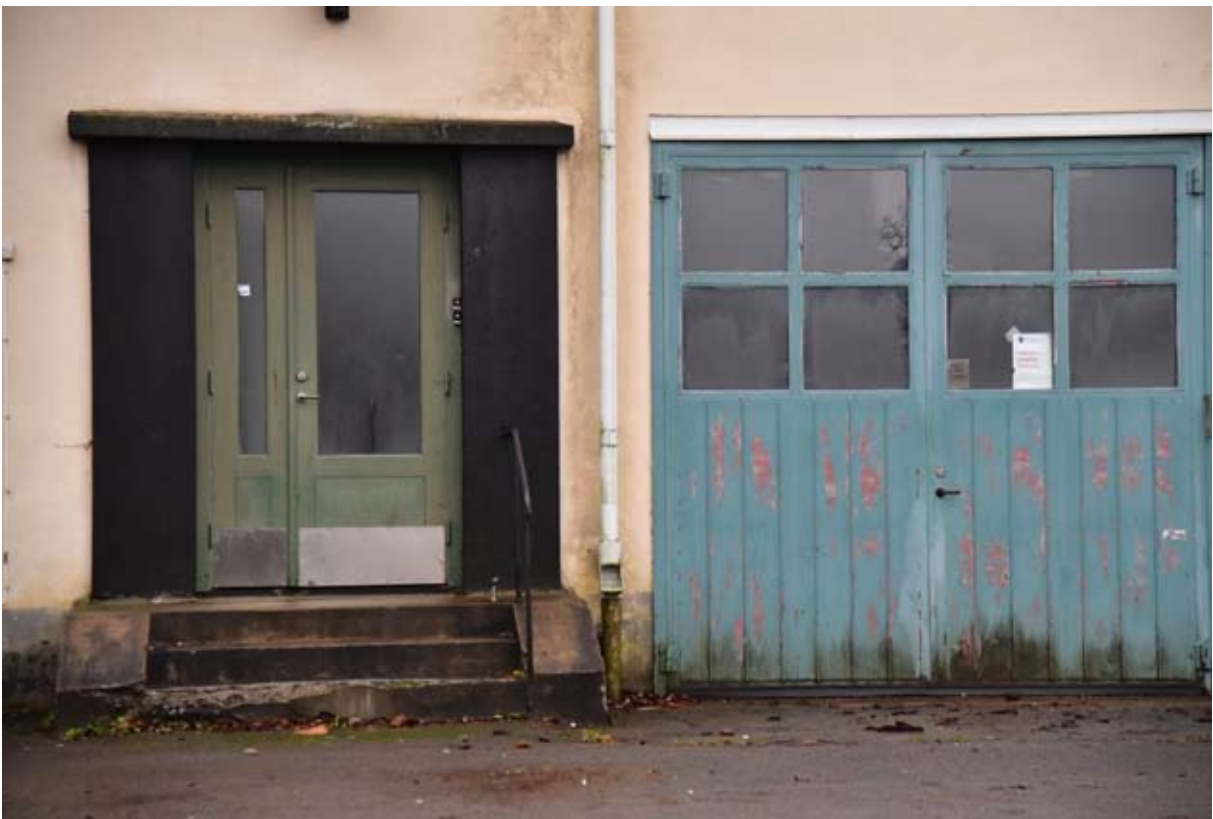
*Brandstationsbyggnadens entré och en av garageportarna. Entrédörren är sekundär, men den är lik den ursprungliga. Notera den pampiga trappan med breda vangstycken. Även garageportarna är sekundära i plåt, men ansluter även de till de ursprungliga som troligen var trä.*

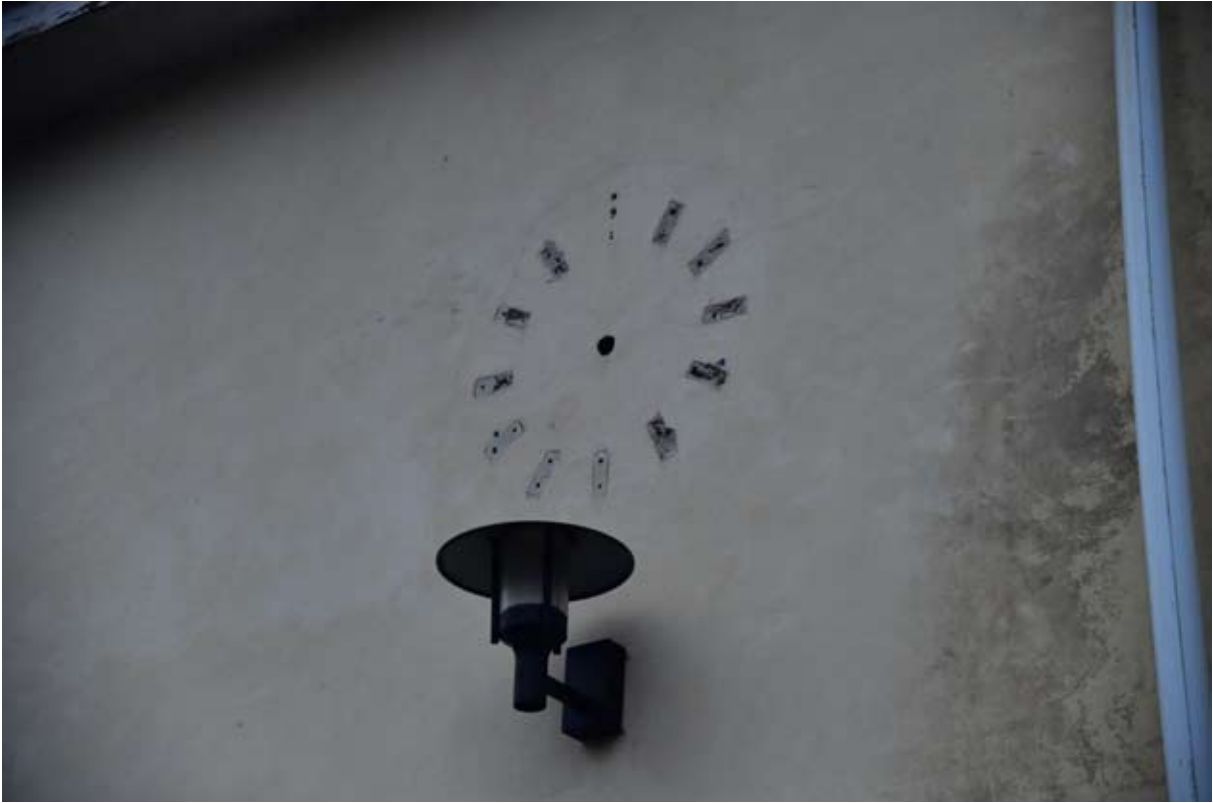
*Fasaddetalj med spår av fasaduret. Detta markerade byggnadens status som offentlig byggnad.*

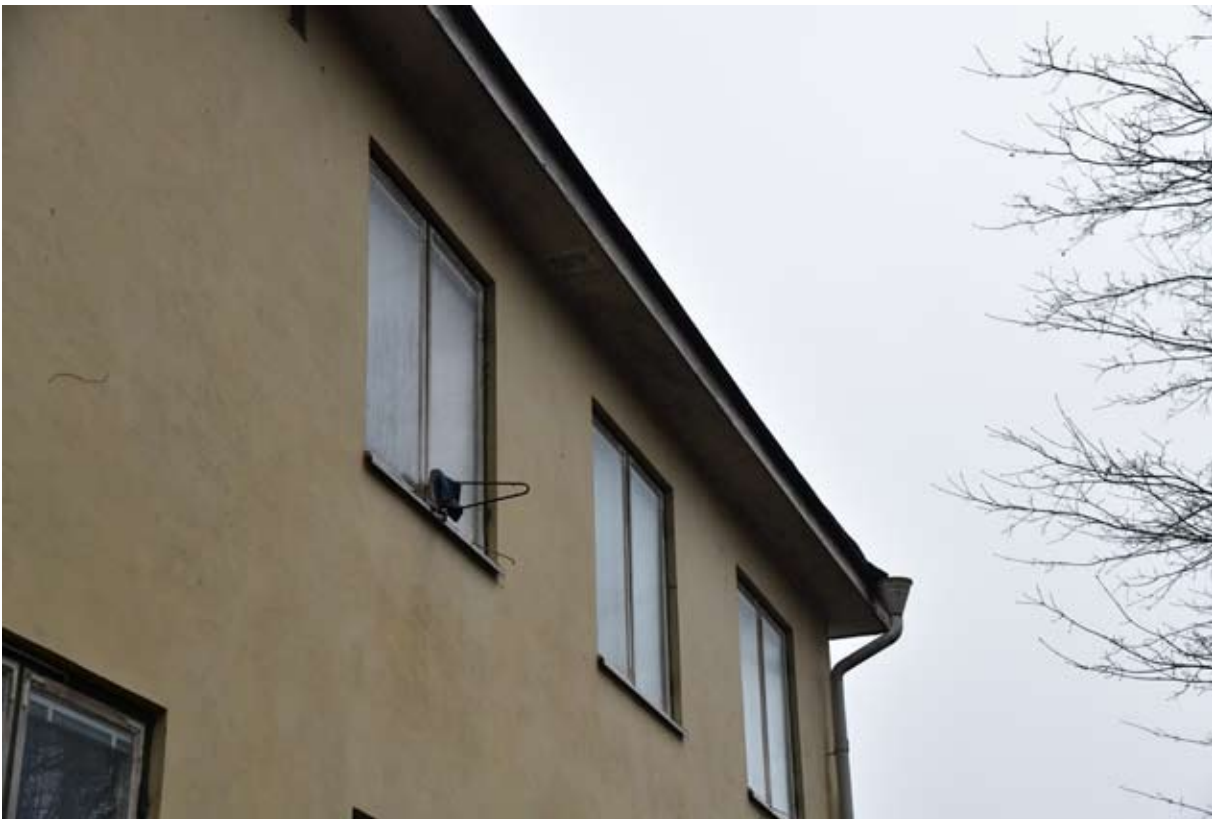
*Detalj av byggnadens fasad med karakteristiska träfönster samt plåtklädd takfot.*

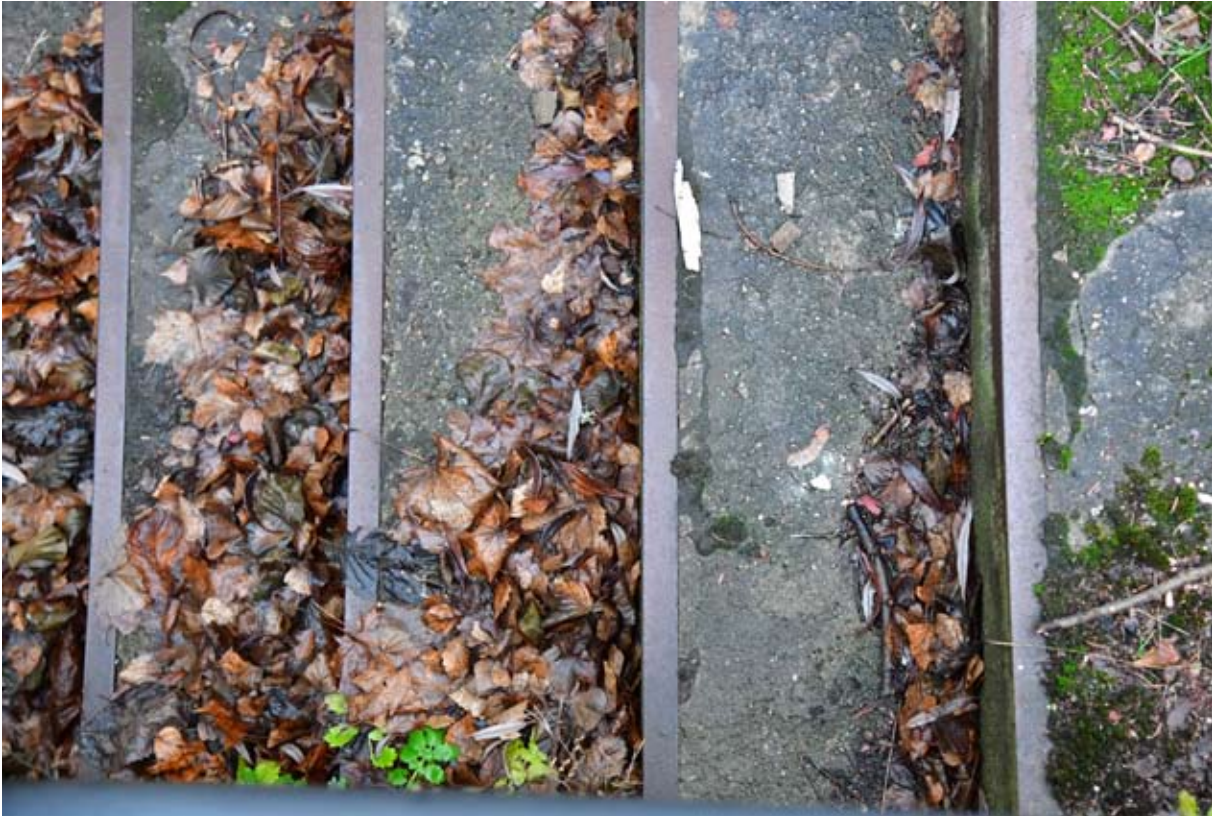
*Detalj av betongtrappan vid gaveln mot öst.*
