# KULTURMILJÖUNDERLAG KVARNTORP 7:3 OCH DEL AV ÄTTETORP 2:1 ÅBY, NORRKÖPINGS KOMMUN

PAUL WILUND 2020-12-07  
REV 2020-12-14

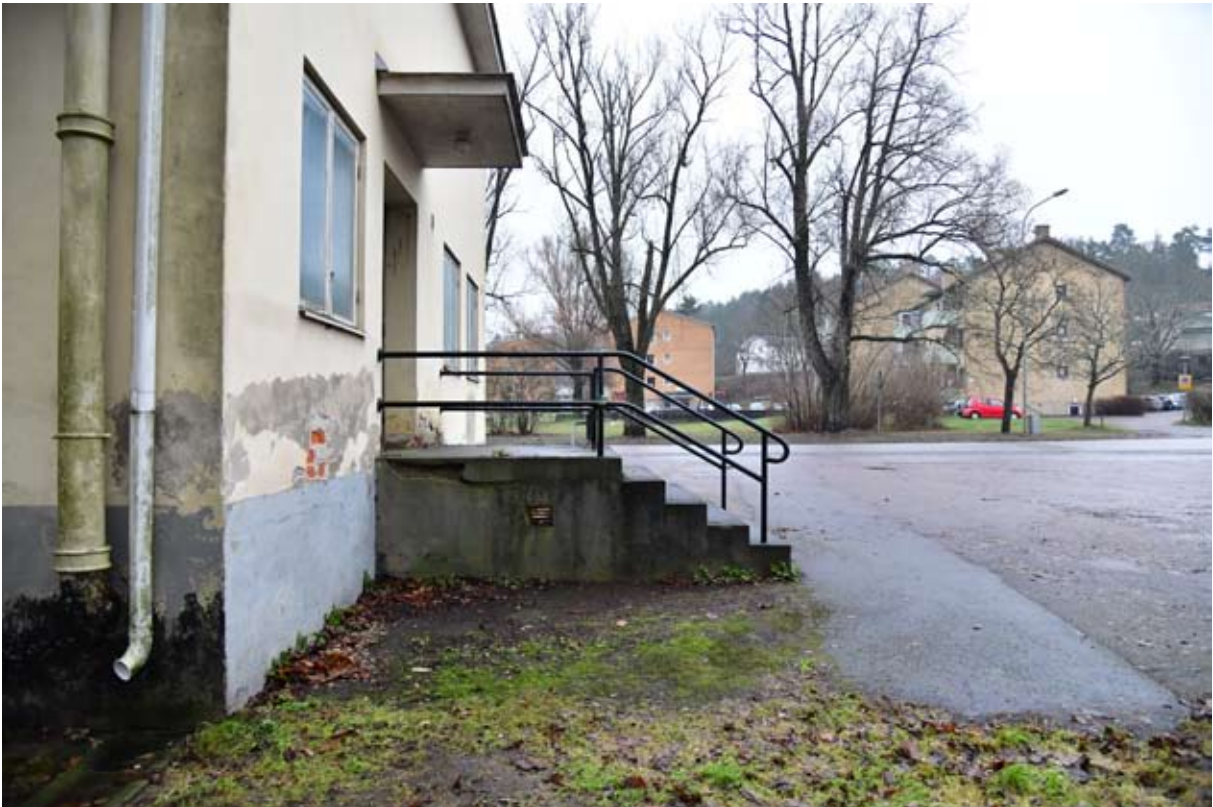
*Entrétrappan på östra gaveln. Vid putsskadan syns att rött lertegel använts vid uppförandet av byggnaden. Räckan är mycket typiska för tiden. Sentiida takavvattning.*

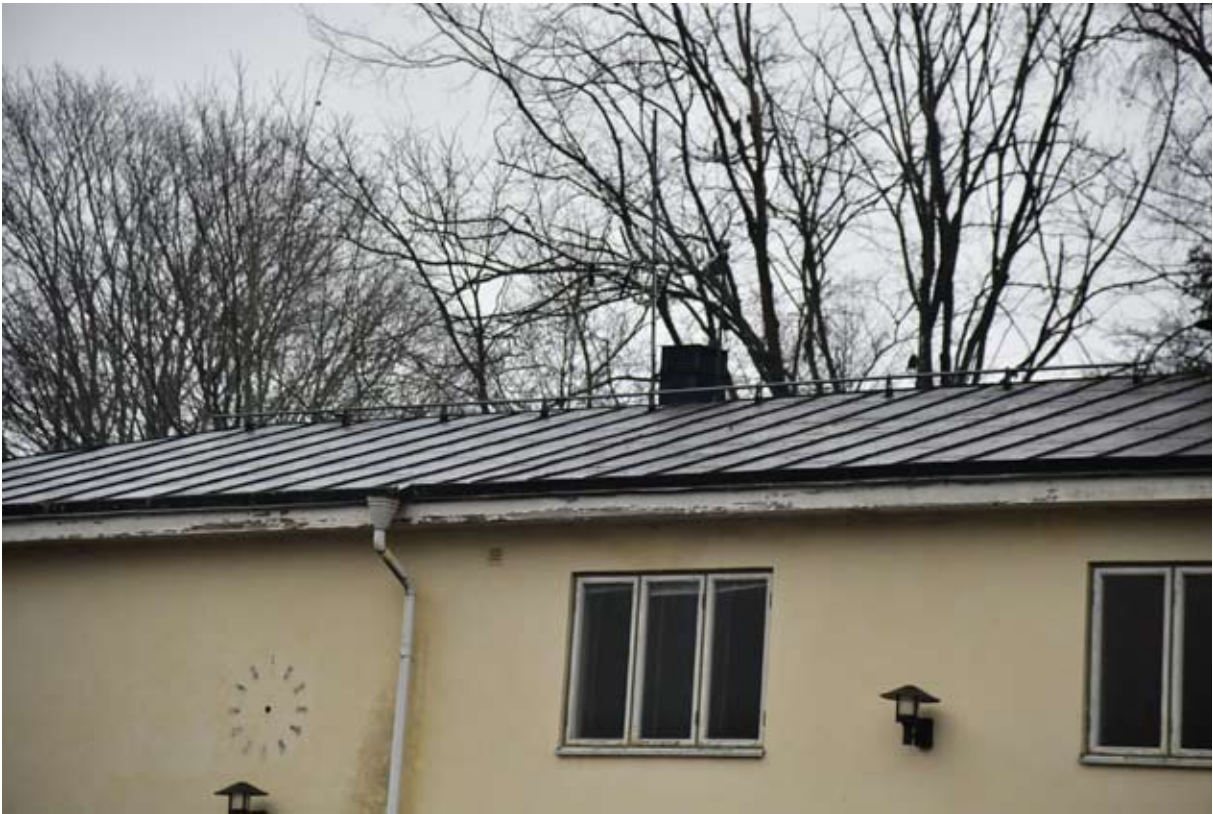
*Detalj av byggnaden med dess karakteristiska låglutande valmade tak klätt med plåt i skivtäckning.*

Exteriört är byggnaden i relativt gott tekniskt skick, takets plåttäckning torde dock vara aktuell för en omläggning eller målningsunderhåll. Fasadernas puts är hel men det förekommer en del missfärgningar bland annat på grund av påväxt vid stupören. Fönstren är i huvudsak hela men även de är i behov av ett genomgripande målningsunderhåll.

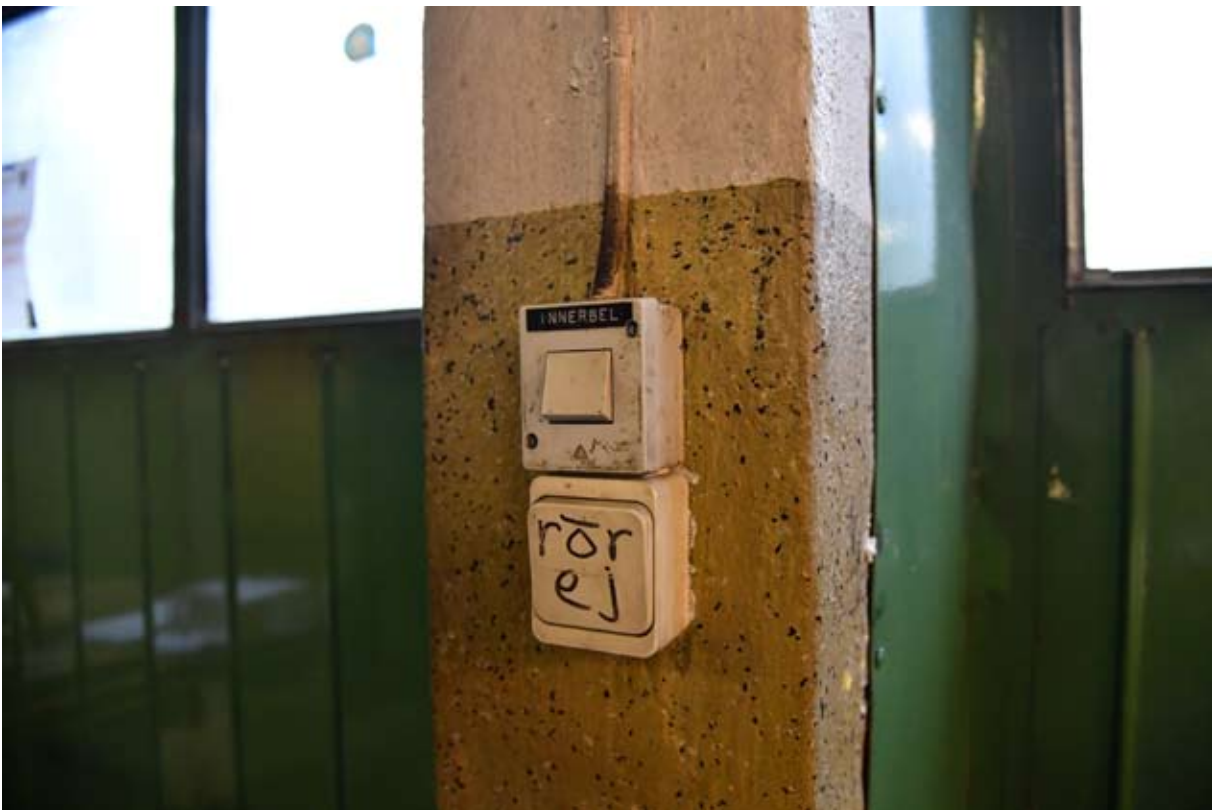
*Interiör från garaget med bevarade målningskikt med flingfärg från 1900-talets mitt.*

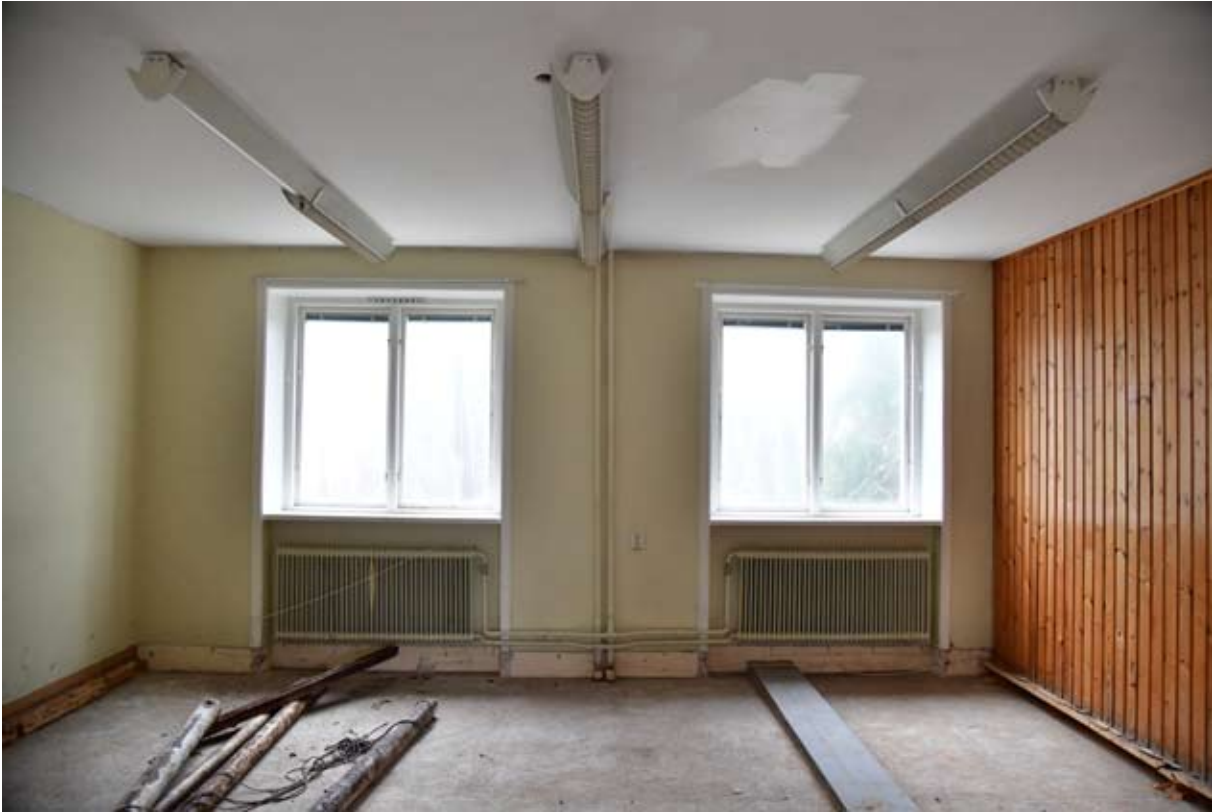
*Interiör från bottenvåningen med äldre radiatorer. Sentida lysrörsarmaturer i taket.*

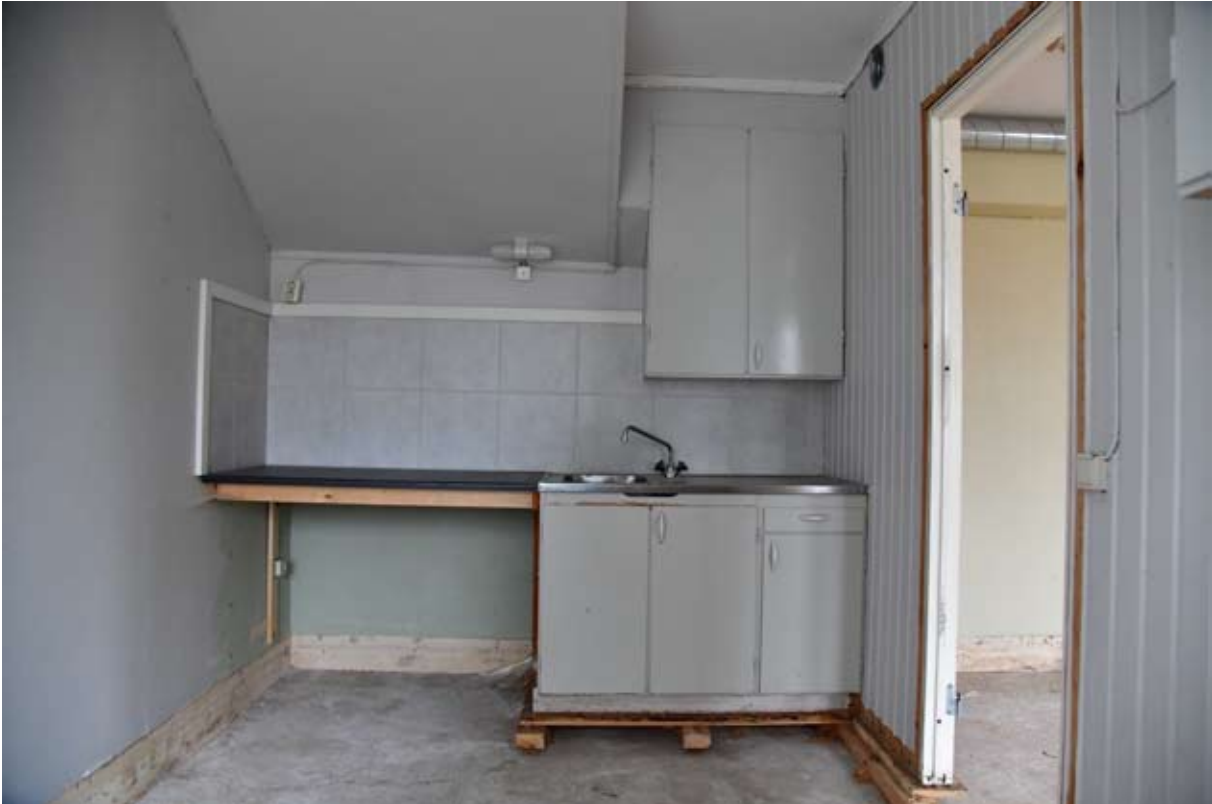
*Delvis bevarat pentry på bottenvåningen med äldre skåpsinredning och diskbänk. Ytskikt och handtag sentida. Även innerväggen till höger är sekundär. Äldre färgsättning i grönt anas bakom den rivna inredningen till vänster. Notera den klassiska funkisarmaturen under trappan.*

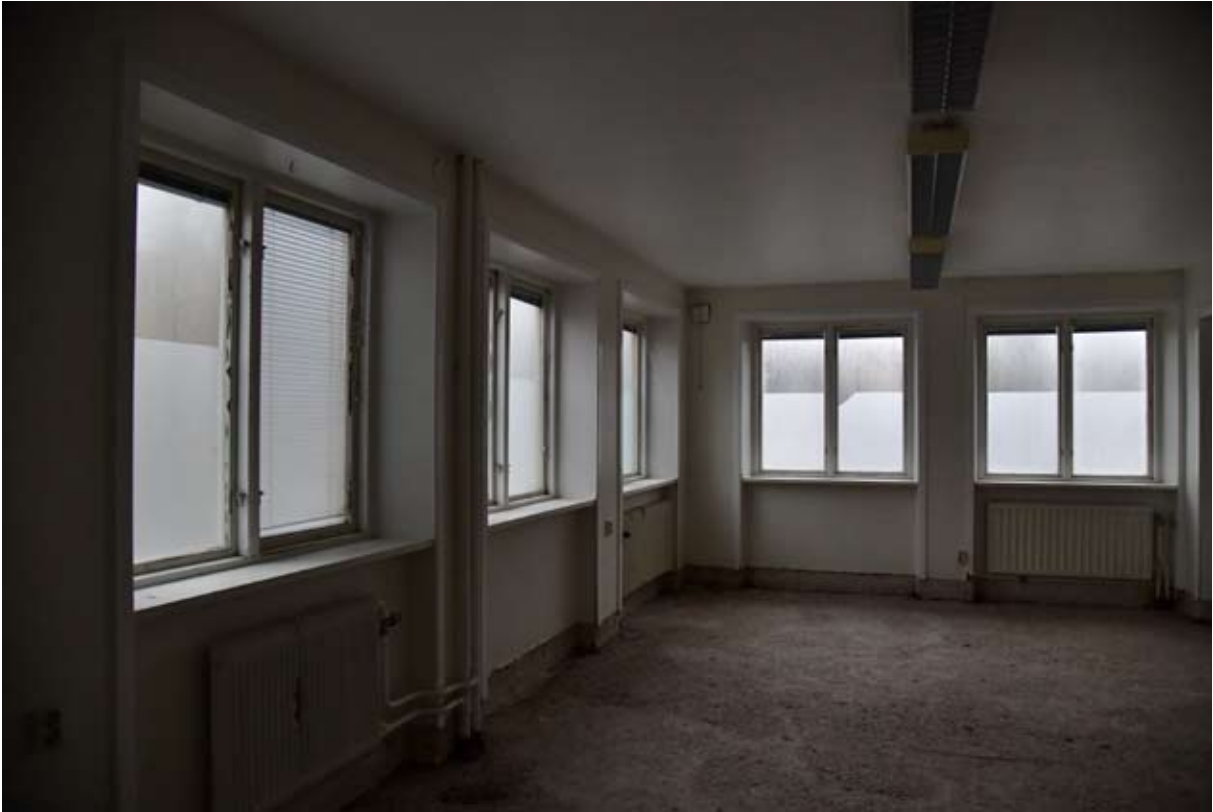
*Utrymme på bottenvåningen som haft flera skiftande funktioner under byggnadens historia. Notera den sentida radiatorn till höger i bild.*

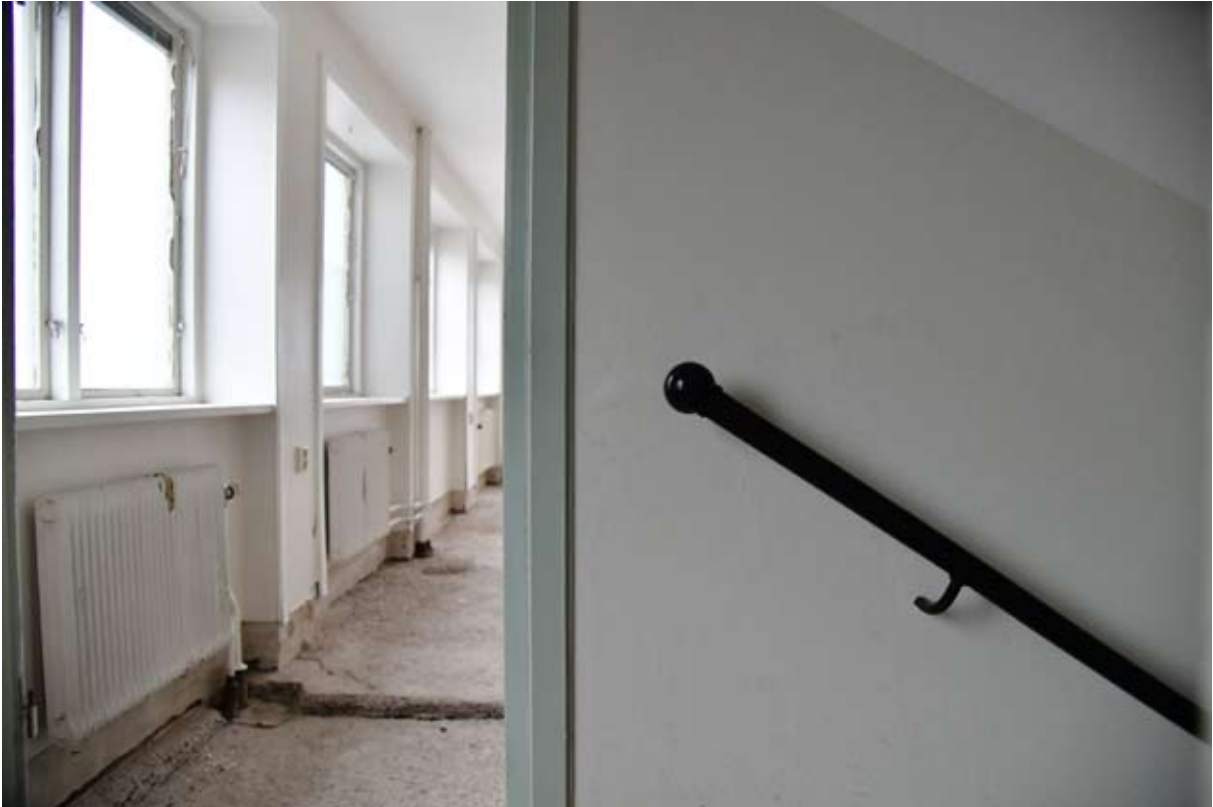
*Interiören bevarar flera ursprungliga detaljer såsom sektionsradiatorer, handledare, foder och fönster.*

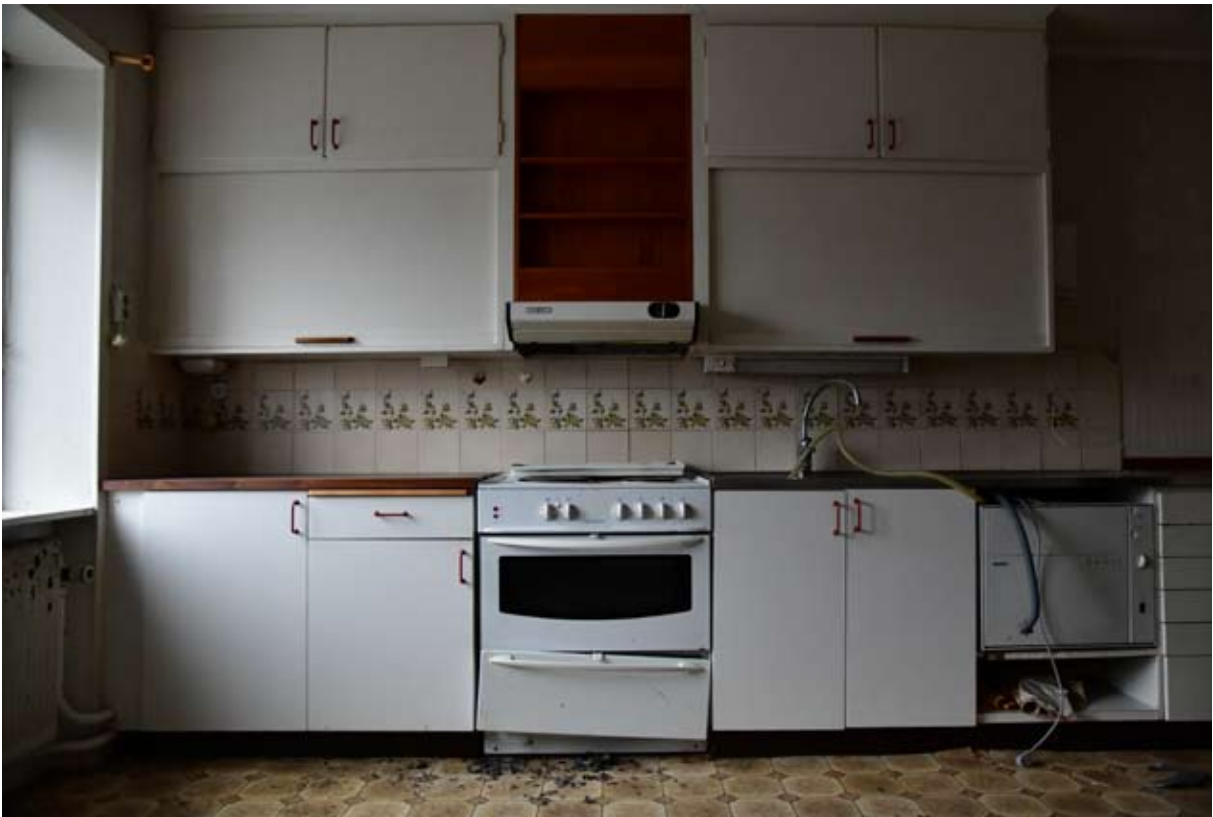
*Kök som bevarar äldre överskåp med skjutluckor och överfalsade skåpluckor. Underskåp och övrig inredning är dock av senare datum.*

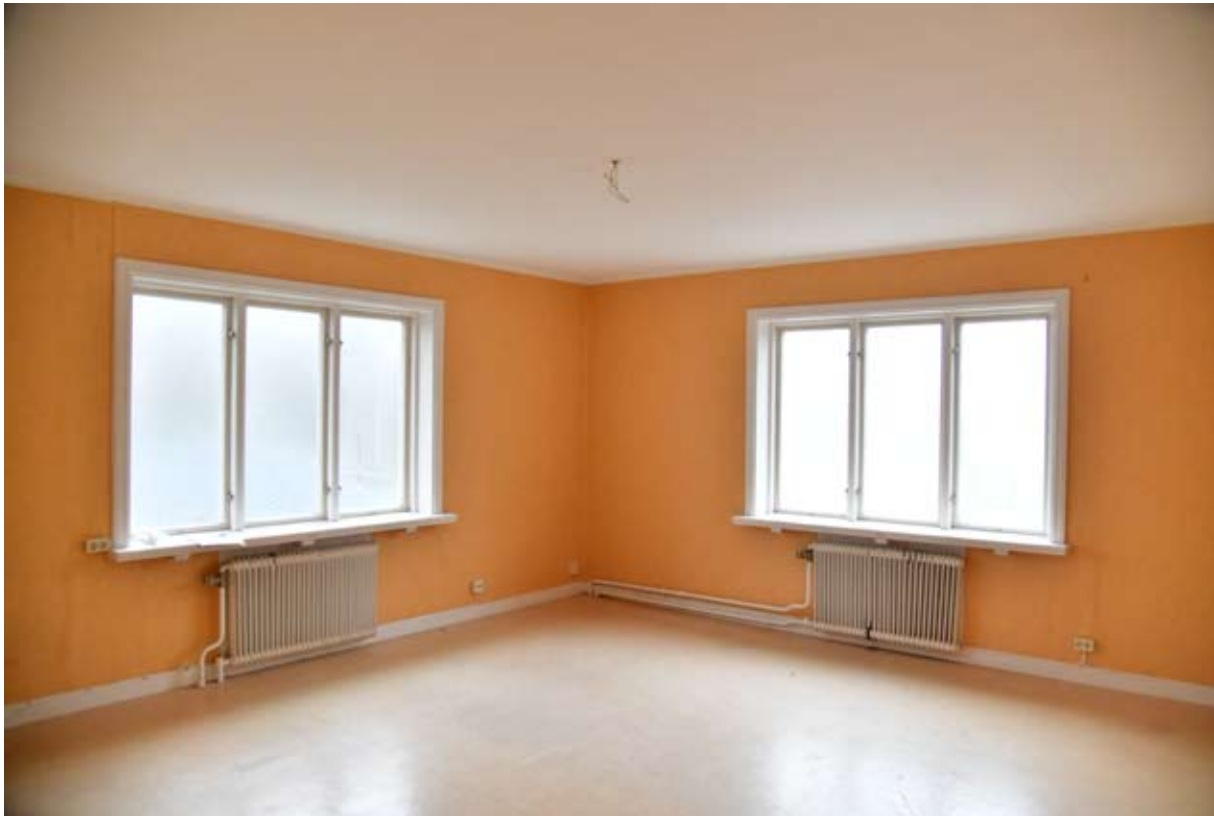
*Hörnrum mot nordväst på övervåningen. Originalfönster och äldre sektionsradiatorer. Ytskikt ca 1990.*

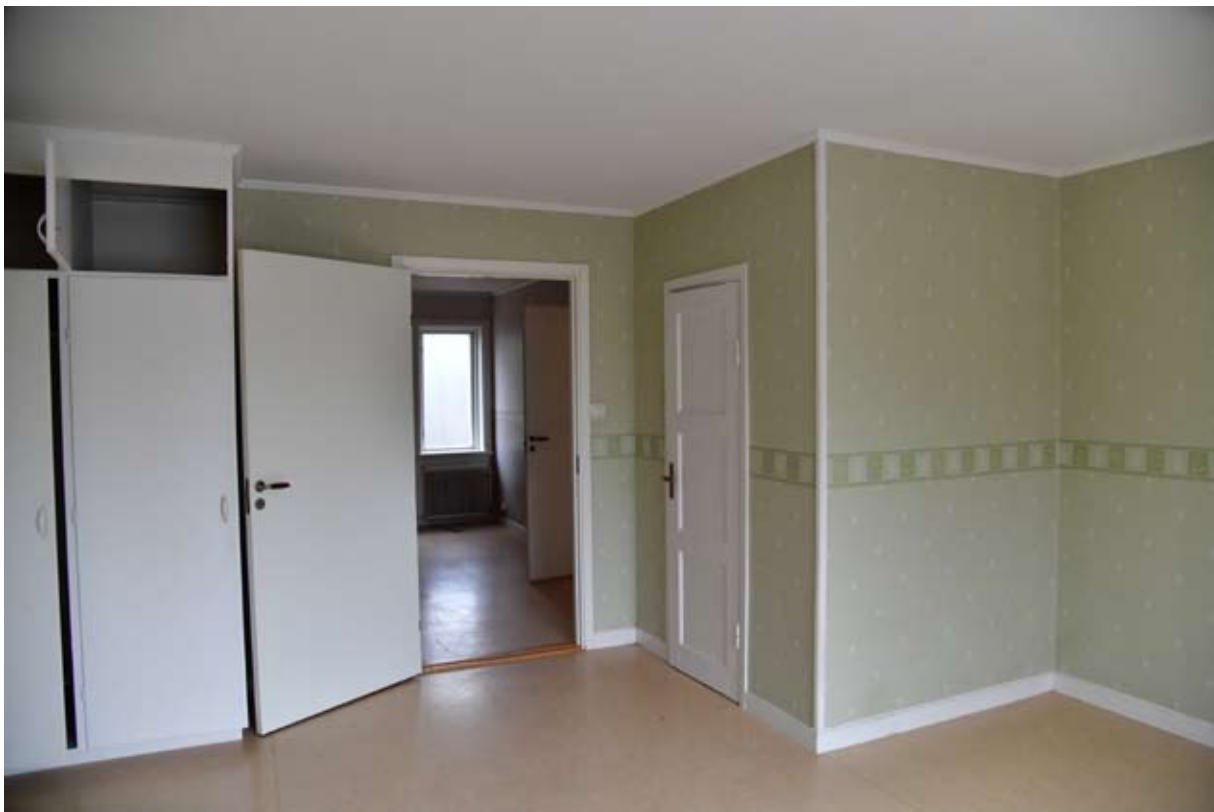
*Del av bostadslägenhet på övervåningen. Utrymmet bevarar äldre foder och socklar, samt äldre dörrar. Dörren till höger i bild är av tidig funktistyp, typisk för 1920 och 30-talets inredningar. Ytskikt i övrigt från ca 1990-tal.*

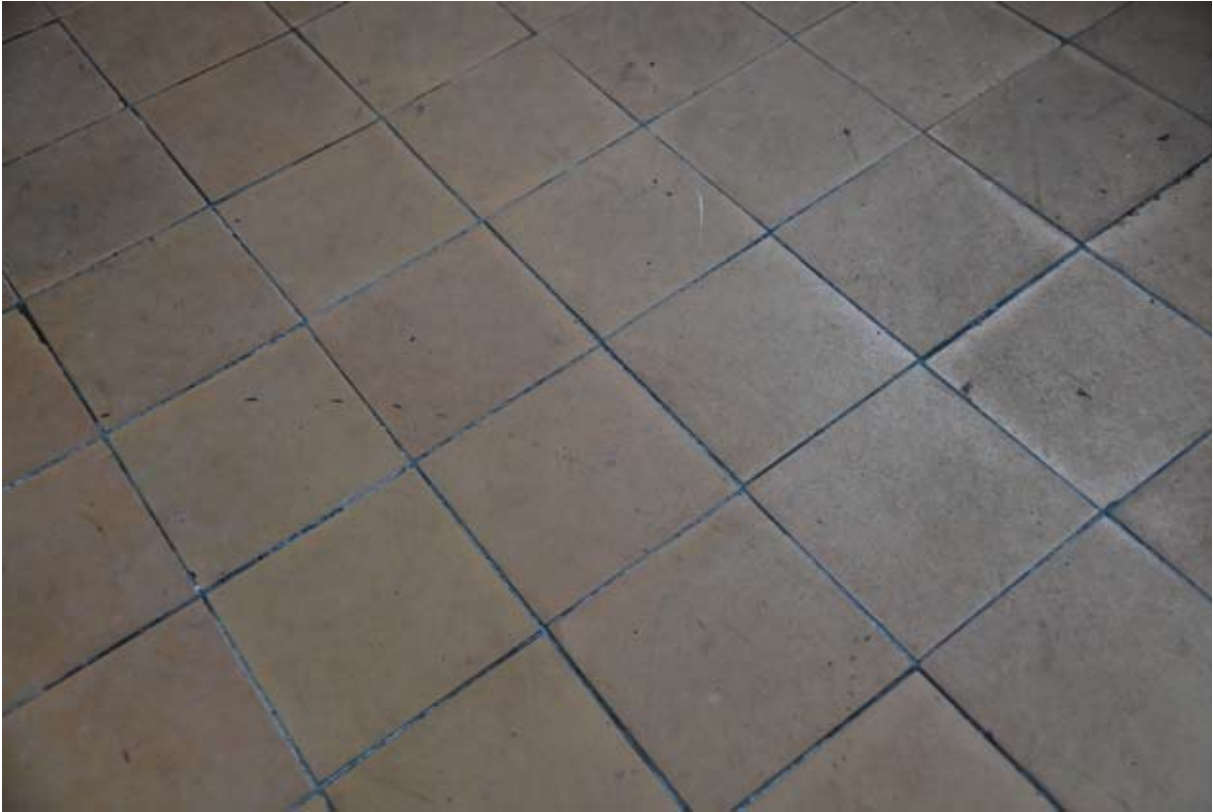
*Klinkergolv av industrityp i bottenvåningen, klinkret är tillverkat av Höganäs fabriker.*

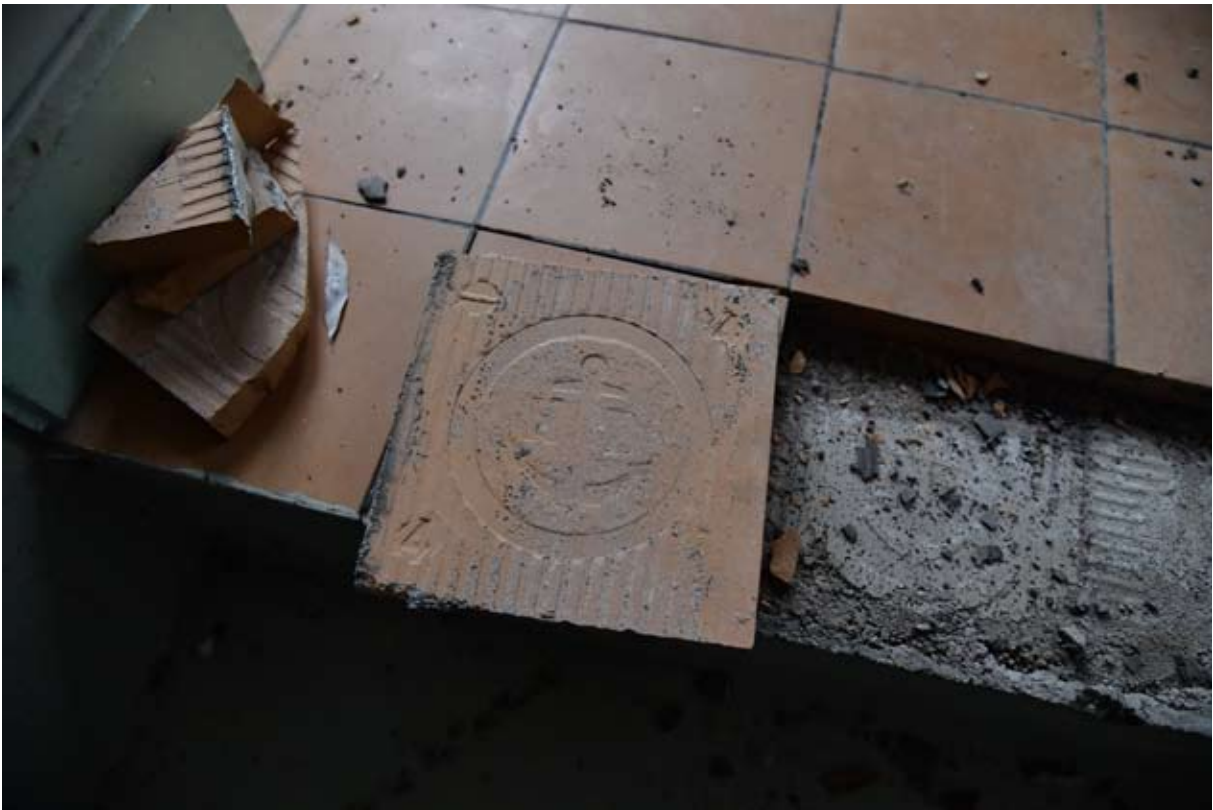
*Klinkergolv, detalj med firmastämpel.*

- Lång tidstypisk hatthylla i garaget (fast inredning går att skydda i dp)
- Invändiga handledare, foder, socklar och dörrar från 1930- och 40-talen
- Klinkergolv från Höganäs i trapphall
- Äldre sektionsradiatorer
- Äldre bemålade ytor i garage och trappa
- Golv i garage med brunnar med galler

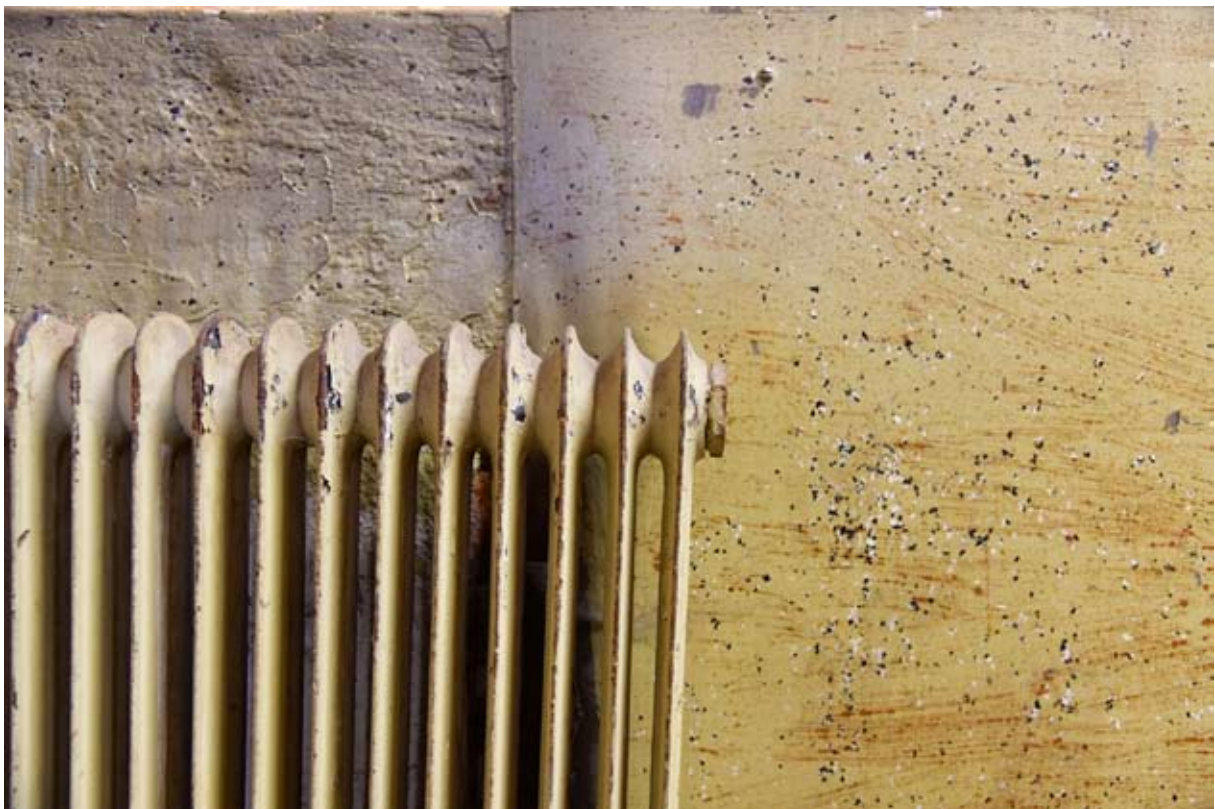
*Detalj av sektionsradiator och flingfärgsmålade ytskikt i garaget*

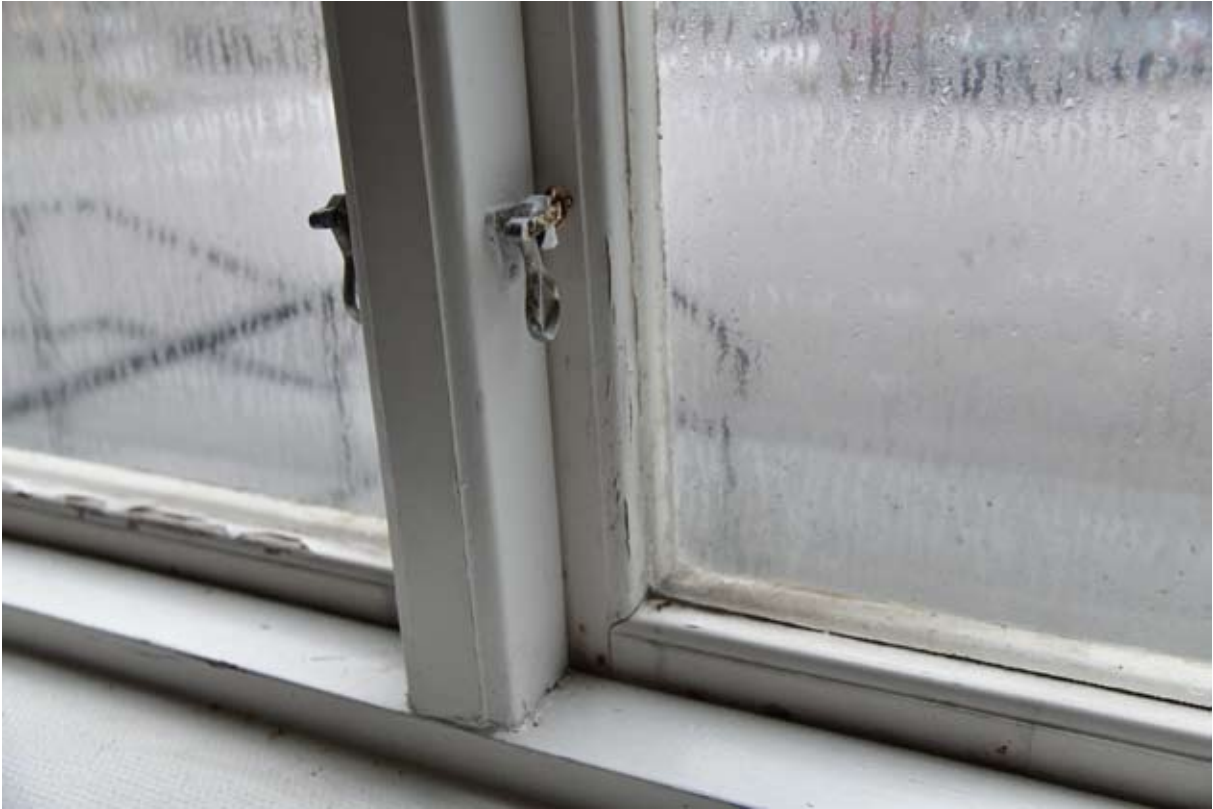
*Detalj av originalfönster från 1944 i bottenvåningen. Kopplade utåtgående bågar. Bågarna är profilerade enligt funktionalistisk standard.*

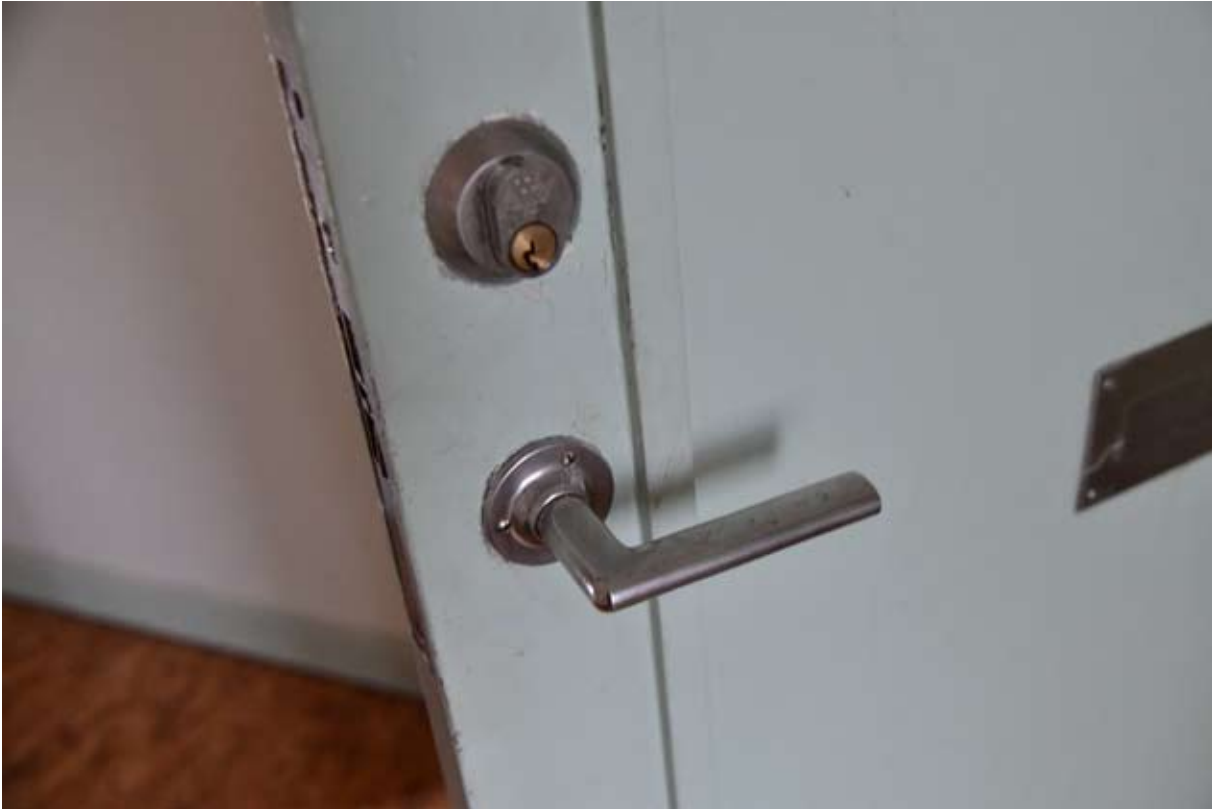
*Lägenhetsdörr med äldre funkistrycke. Lås och låskista är dock sentida.*

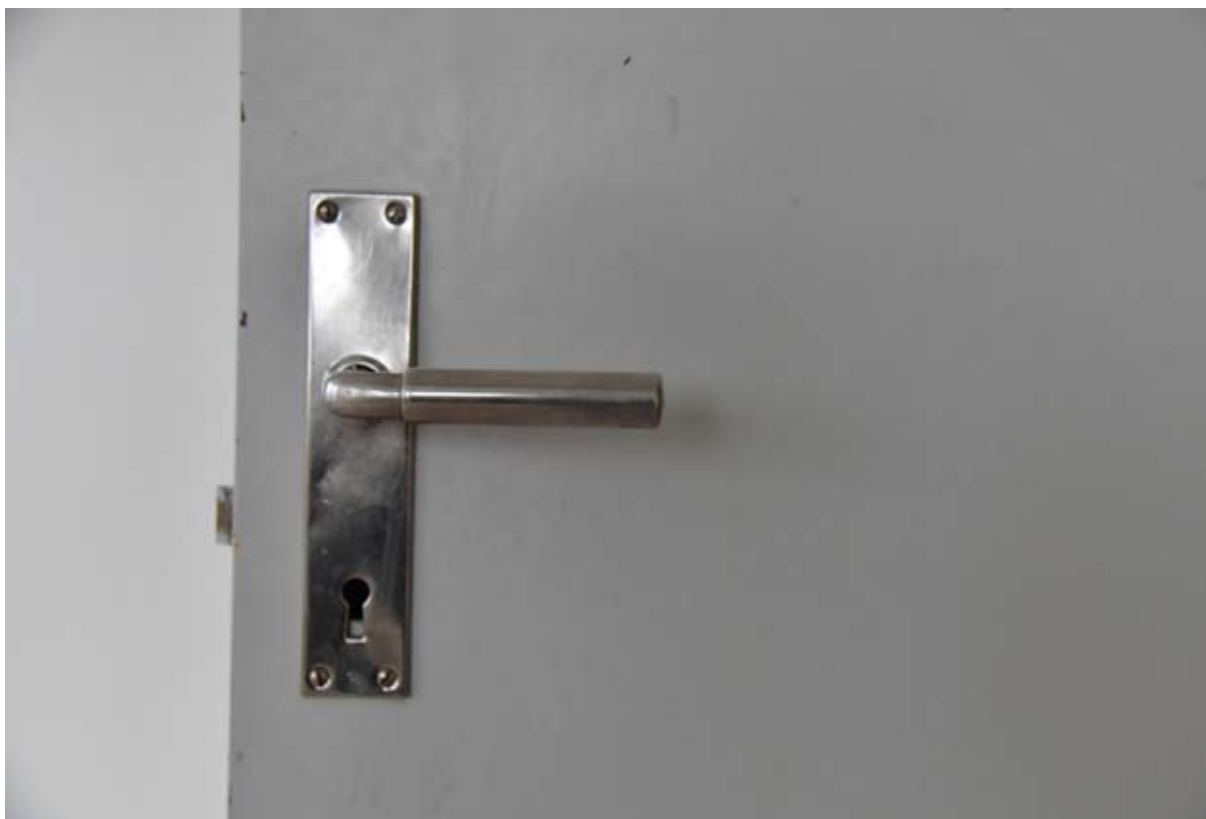
Ursprungligt funkistrycke med långskylt infäst med förnicklad spårskruv. Även färgsättningen i grått är förmodligen mycket lik den ursprungliga.

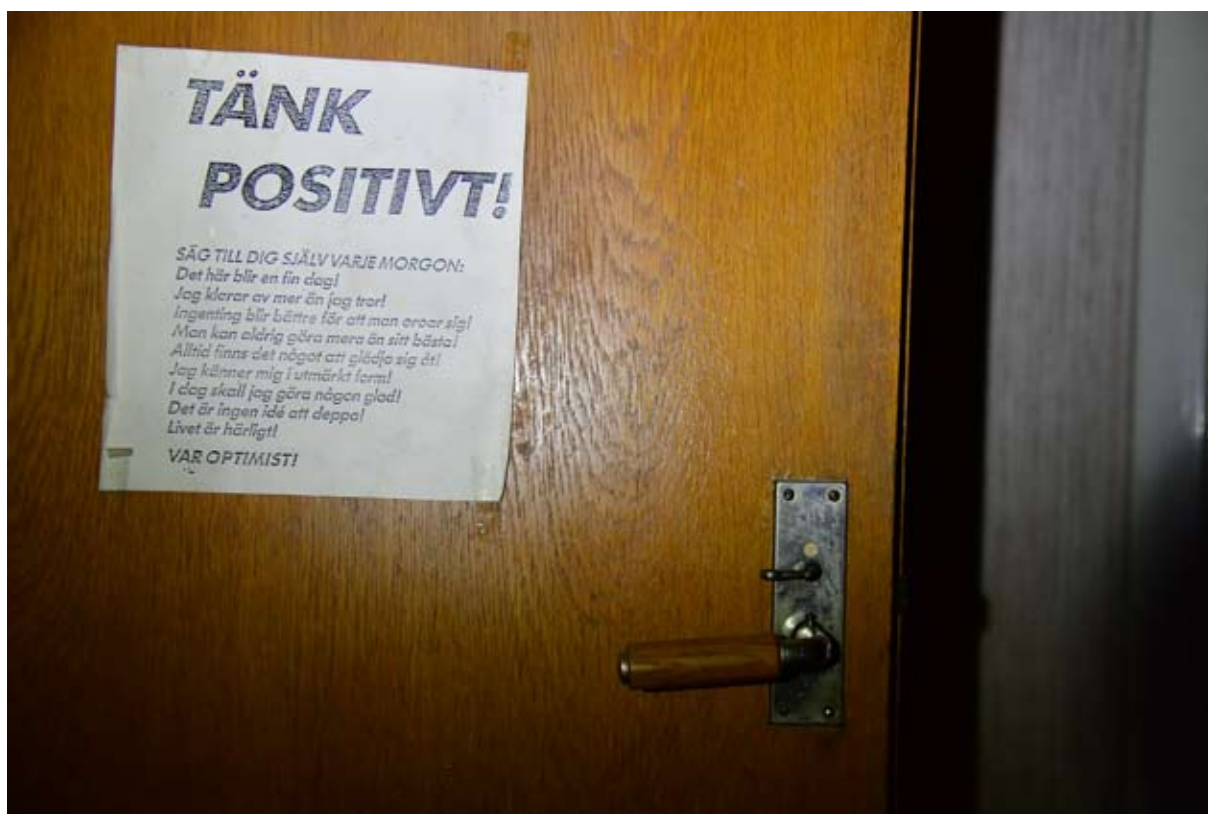
Funkistrycke med långskylt med integrerat WC-behör. Elegant modell för offentlig miljö med trädetaljer och fanerat dörrblad.

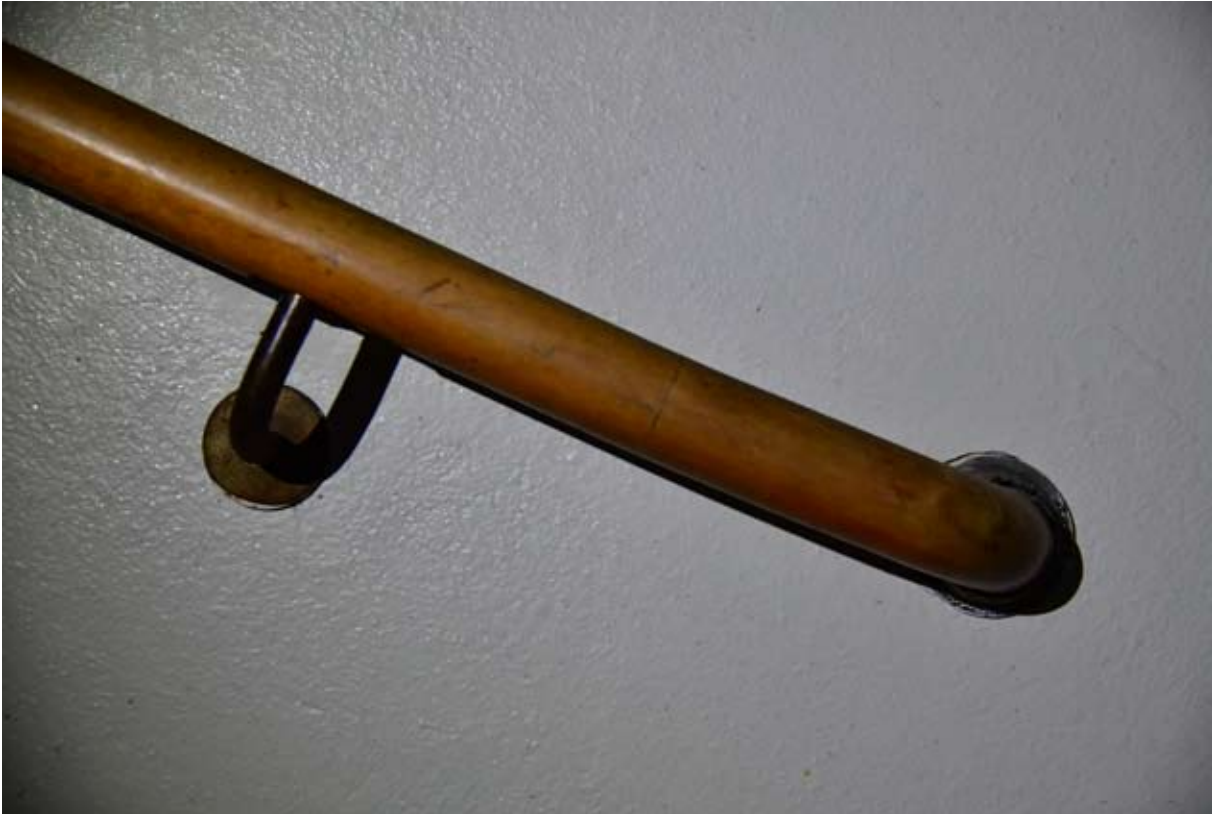
*Detalj av handledare med ändbeslag och upphängning. Ursprunglig detalj.*

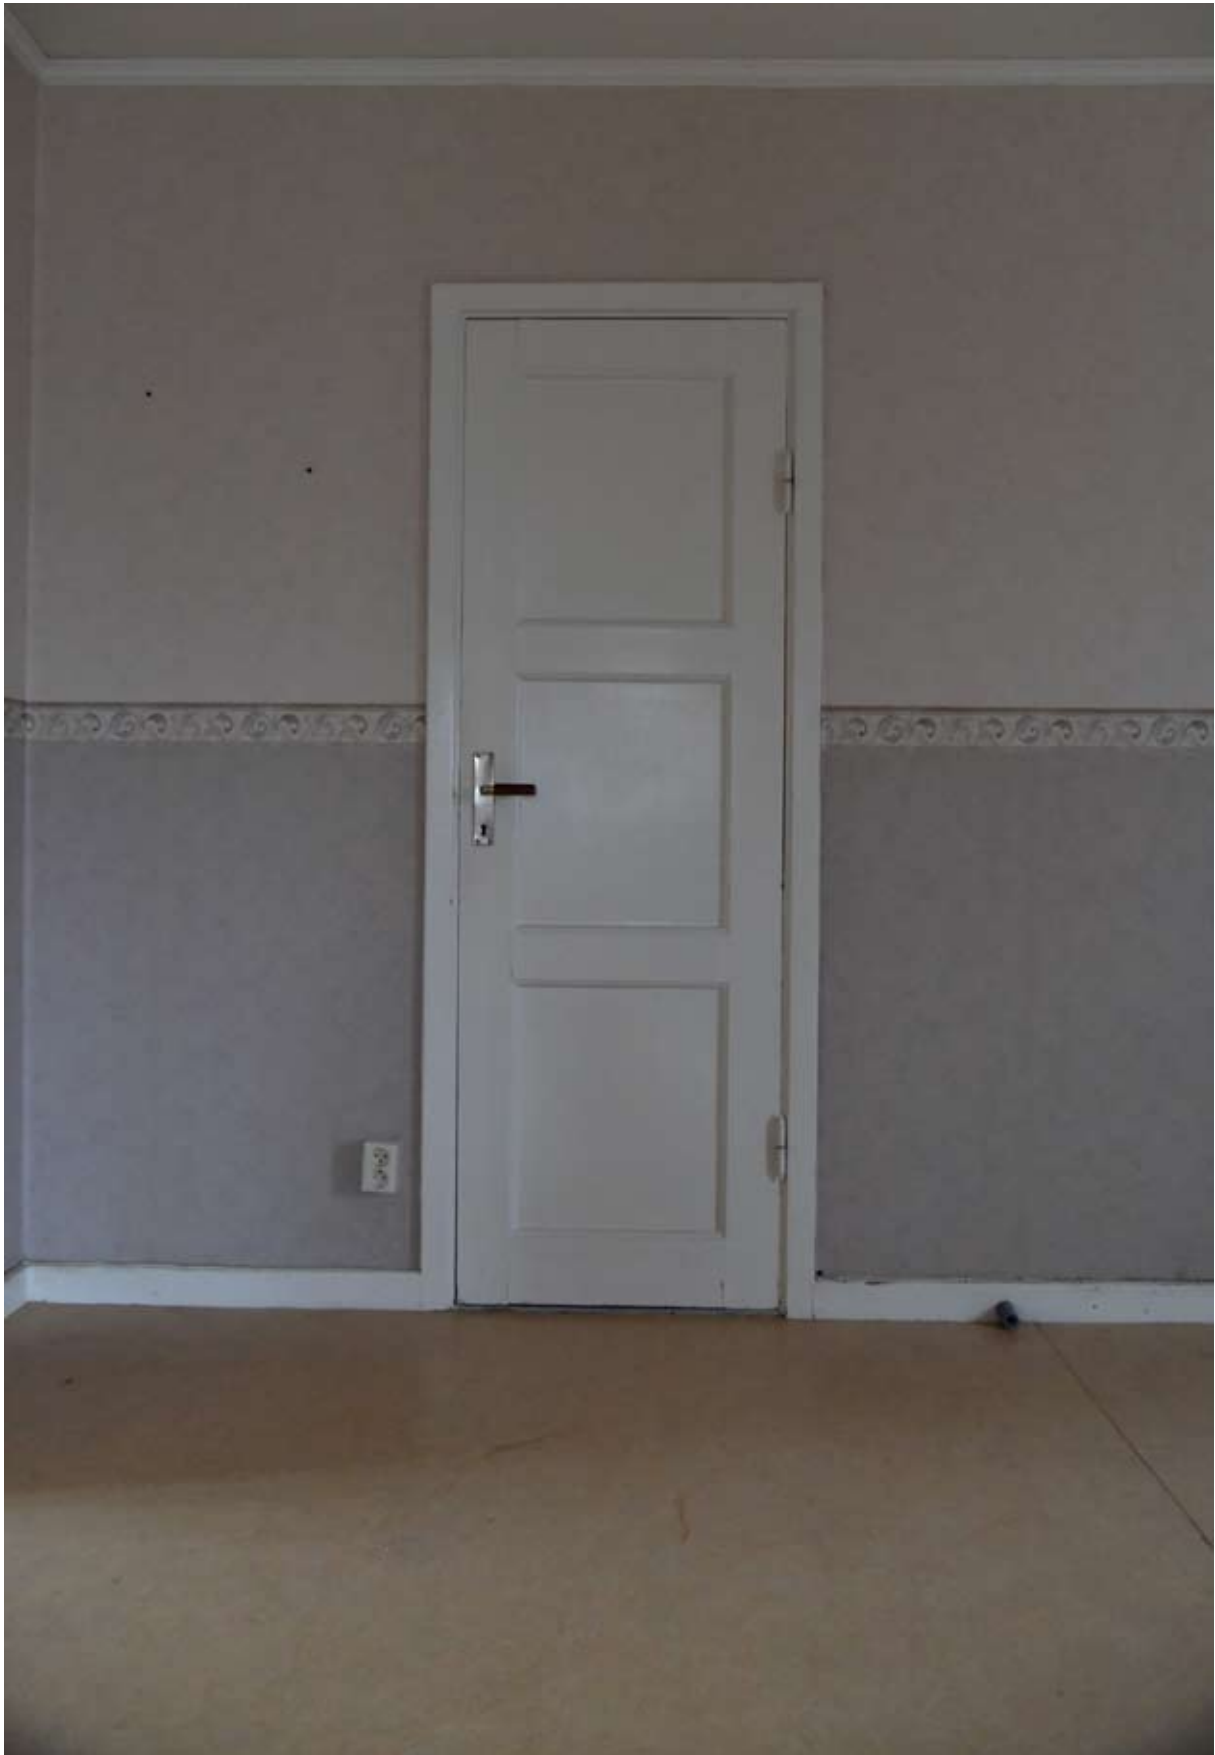
*Tidig funkisdörr med bevarad beslagning. Foder och socklar av tidstypiskt slätt utförande.*

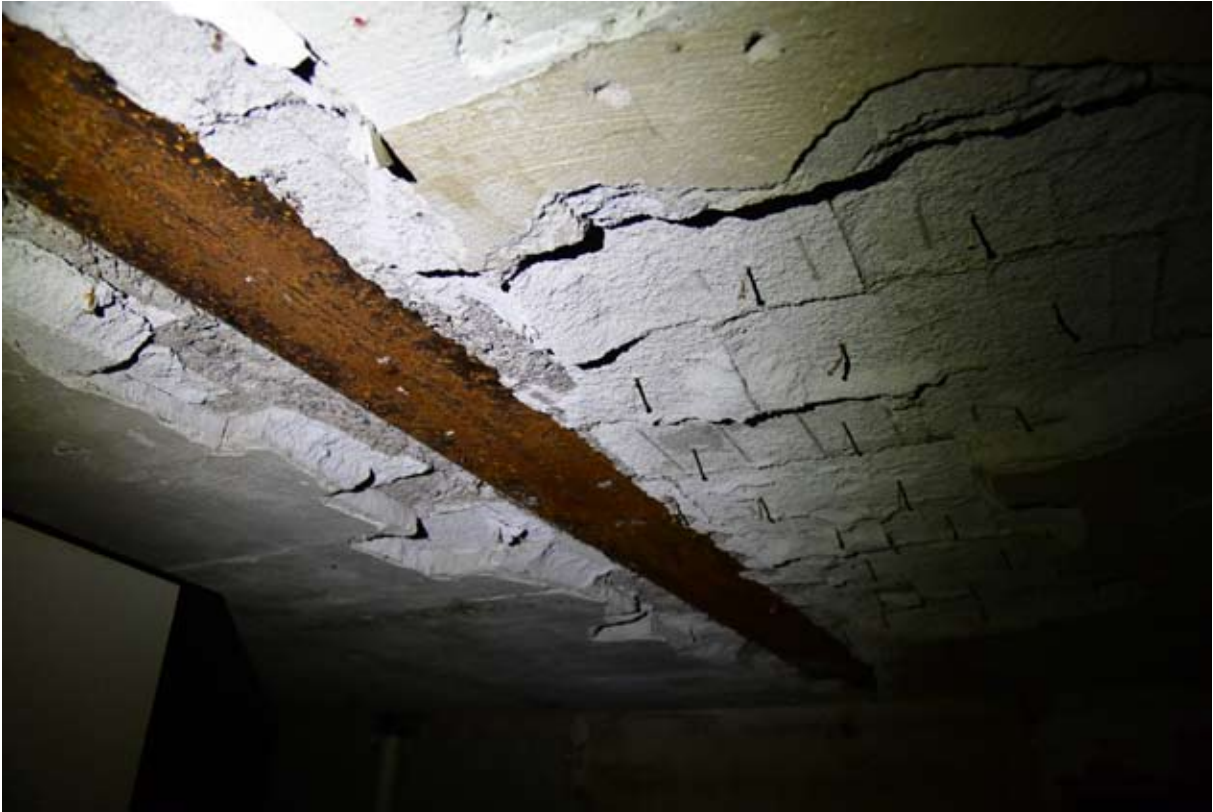
*Detalj av tak i källaren. Taket har klätts med spikade "pannkakor" av gasbetongsiporex och sedan putats. Gasbetongen, som fungerat som isolering, har dock skadats i samband med en vattenskada och fallit ned. Stommen bedöms dock, trots viss ytrost på balken i bild, i tämligen gott skick.*

Ur ett stomperspektiv i gott tekniskt skick. En I-balk i stål som går under kontorsdelen är framtagen och denna uppvisar korrosionsskador. Dessa skador är dock kosmetiska och bedöms inte påverka bärgheten.

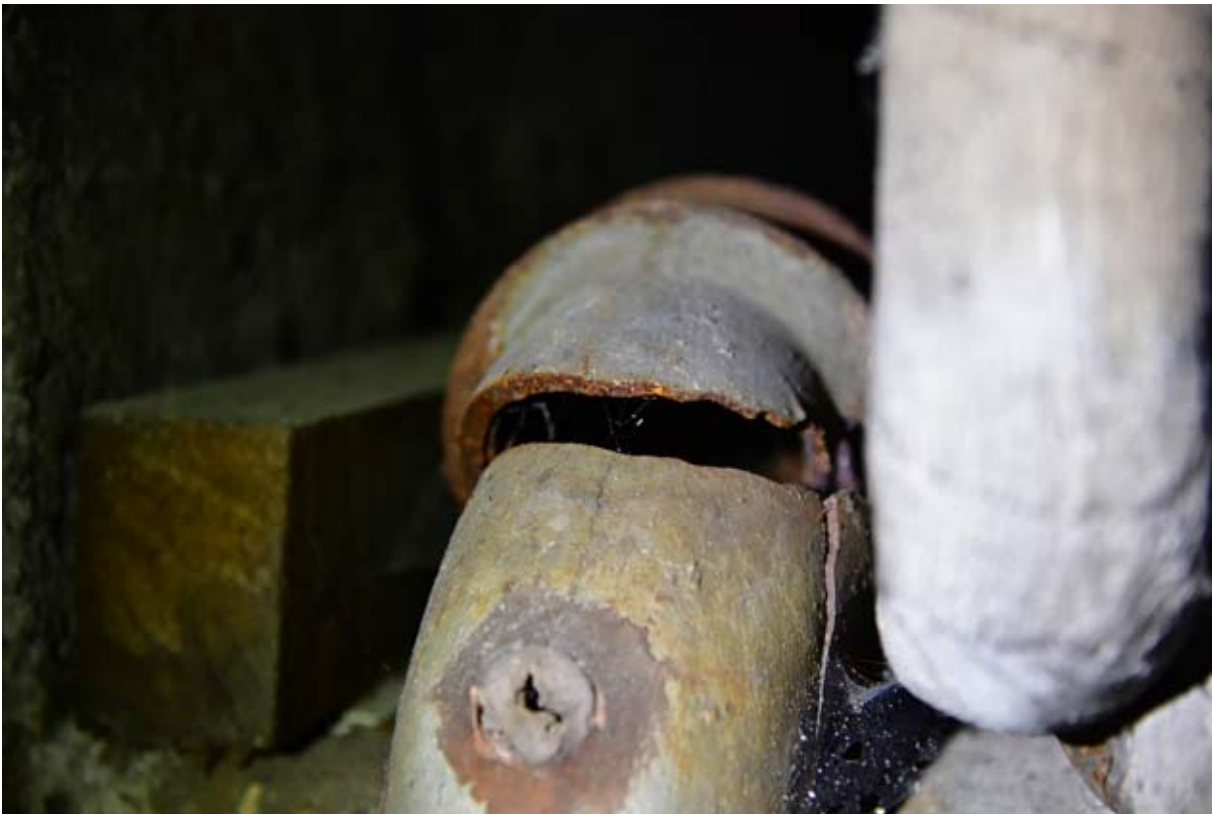
*Flera äldre installationer är i dåligt skick, såsom VA och värmesystem.*

VA-systemet är ej i brukbart skick, de äldre delar som finns kvar uppvisar omfattande skador. Även värmesystemet är troligen ej möjligt att sätta i brukbart skick med mindre än en genomgripande inventering och provtryckning vilken troligen kommer att visa att delar av systemet är i behov av förnyelse. Enligt uppgift så finns fjärrvärme framdraget till byggnaden men det är inte installerat någon värmepåläggare.
