# KULTURMILJÖUNDERLAG KVARNTORP 7:3 OCH DEL AV ÄTTETORP 2:1 ÅBY, NORRKÖPINGS KOMMUN

PAUL WILUND 2020-12-07  
REV 2020-12-14

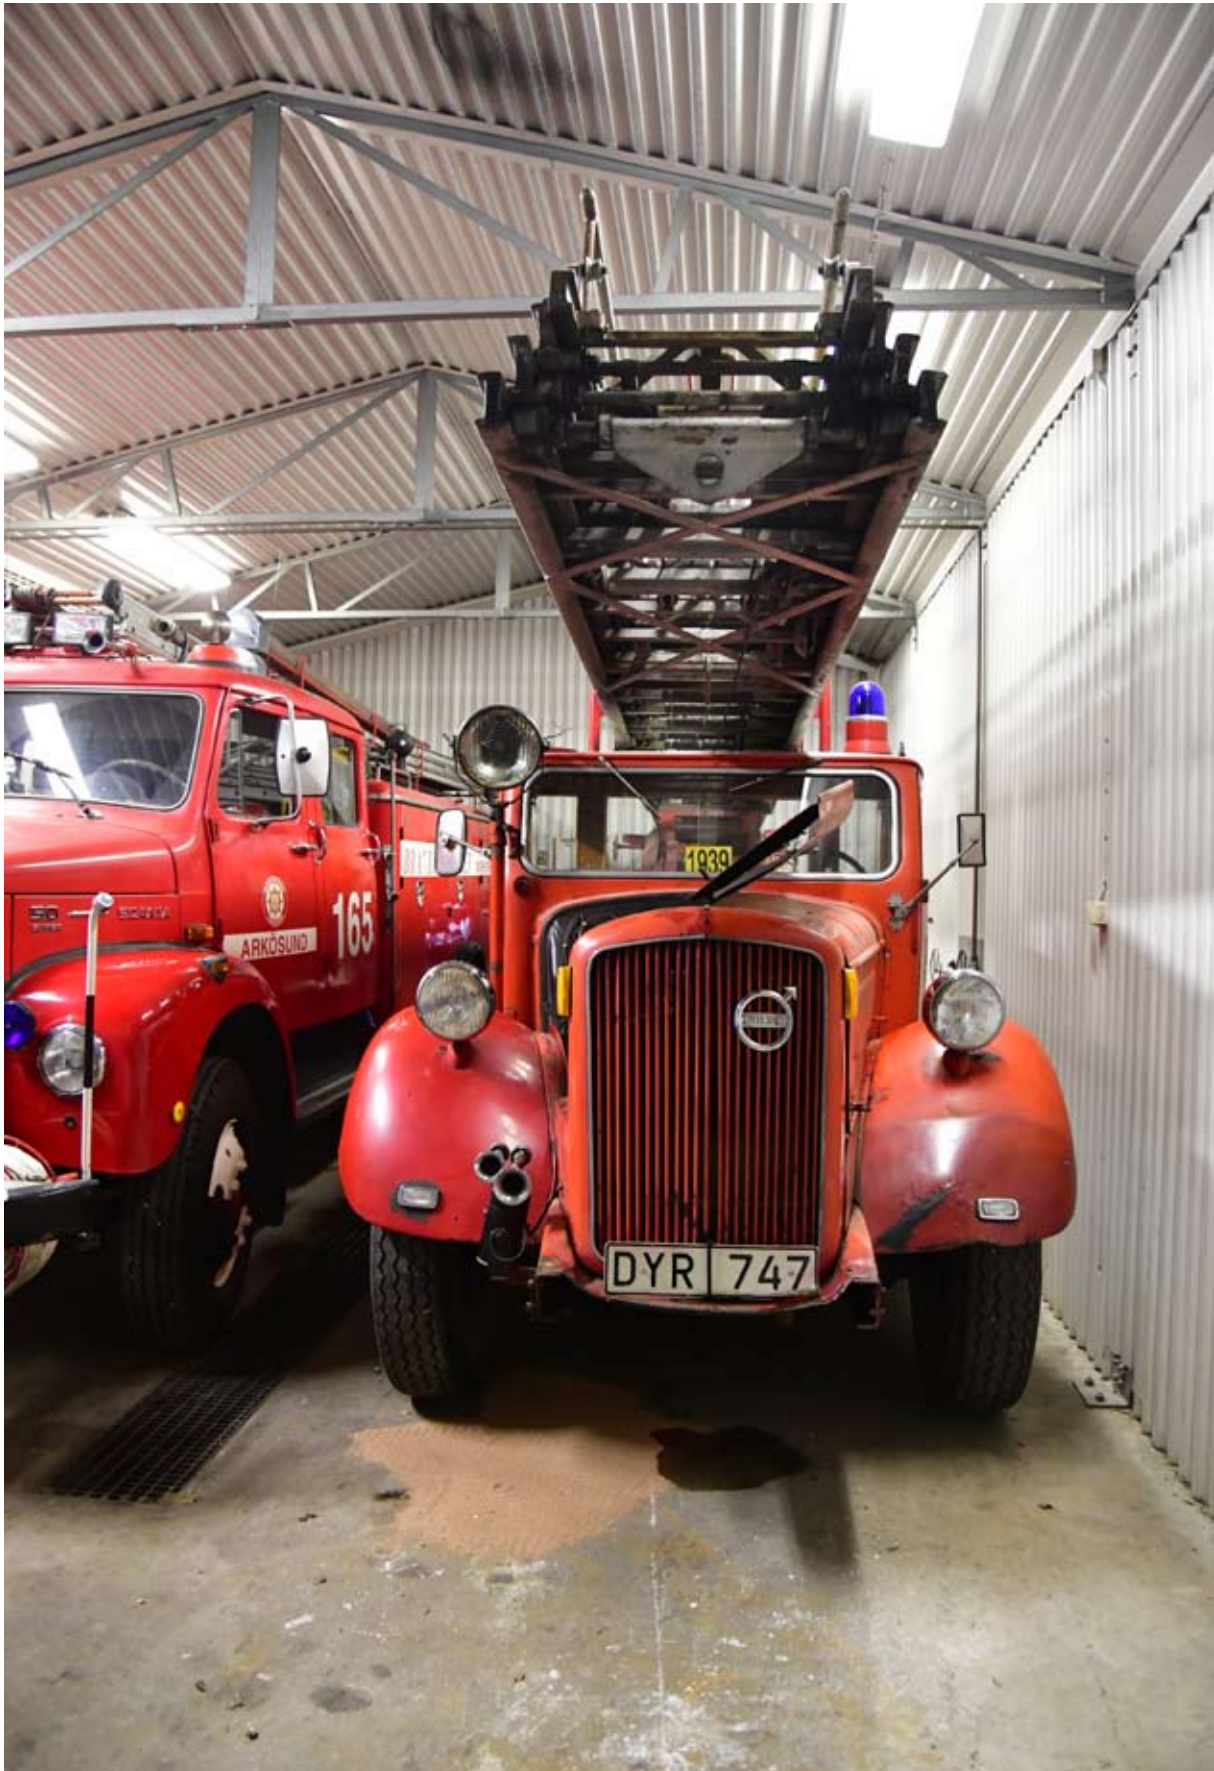
*Den tillbyggda plåthallen från 1991 är utförd med stomme i stål och väggar i sandwichkonstruktion. Hallen rymmer lite större fordon än garaget i den äldre delen av byggnaden.*

1991 tillbyggdes en mindre hallbyggnad mot väst i stålkonstruktion, denna rymde större fordon än vad den äldre garagehallen kunde.
