PM: Sammanställning och bedömning av påverkan på kända naturvärden inför detaljplanering av Johannisborgsförbindelsen etapp 2. Reviderad version efter ändrad plangräns.

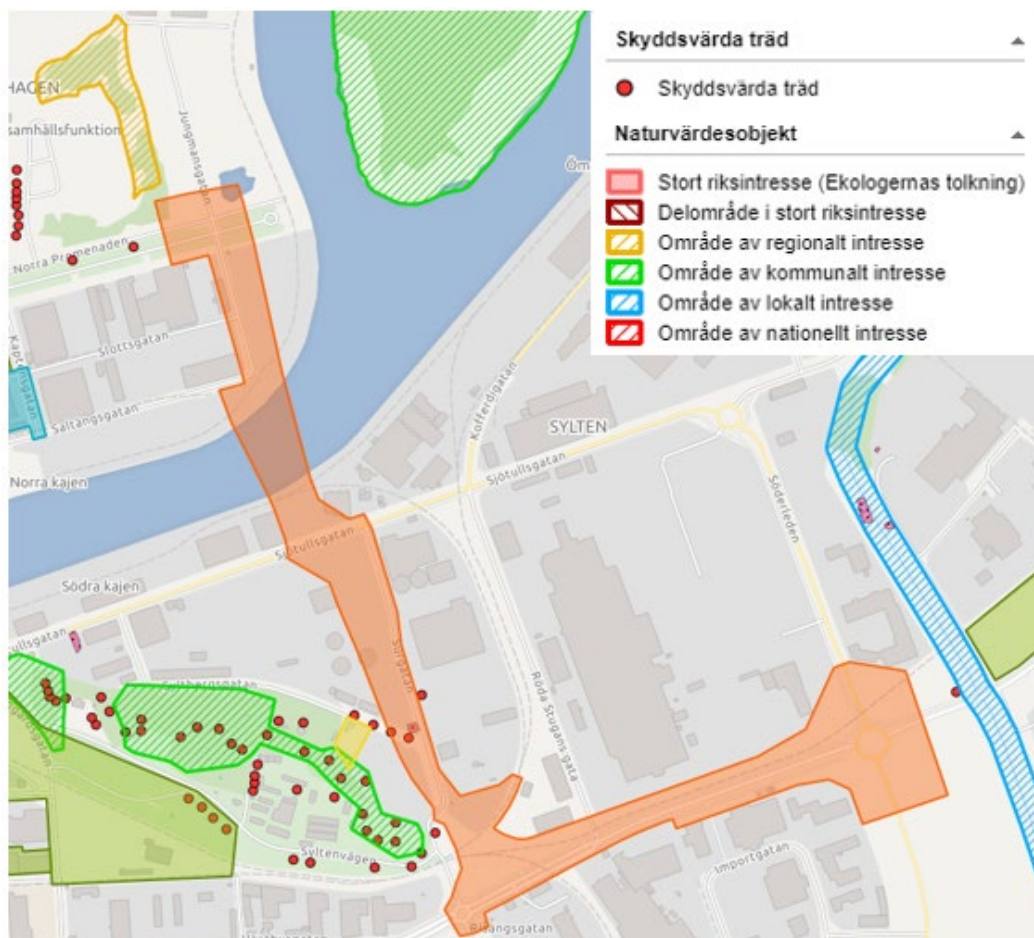
Planområdet för etapp 2 berör efter revidering av gränsen inga utpekade naturvärdesobjekt i kommunens naturdatabas (figur 1).

Figur 1. Planområdet (orange), skyddsvärda träd och kommunens naturvärdesobjekt.

Enligt regional trädinventering finns 6 st. särskilt skyddsvärda träd intill den nu reviderade planerade vägdragningen, längs Surgatan (se figur 1). Vid fältbesök 2022-03-31 noterades att 4 av träden (de väster om Surgatan), där 2 st. ligger inom planområdet, inte finns där idag. Det grova träd som står öster om Surgatan på kvartersmark och som inte bedöms påverkas av projektet, visade sig vara en tvåstammig grov poppel och inte en skogsalm (som angivet i trädinventeringen). I södra delen av Surgatan finns den hästkastanj som angetts i trädinventeringen kvar, men den står utanför planområdet och bedöms inte heller påverkas.

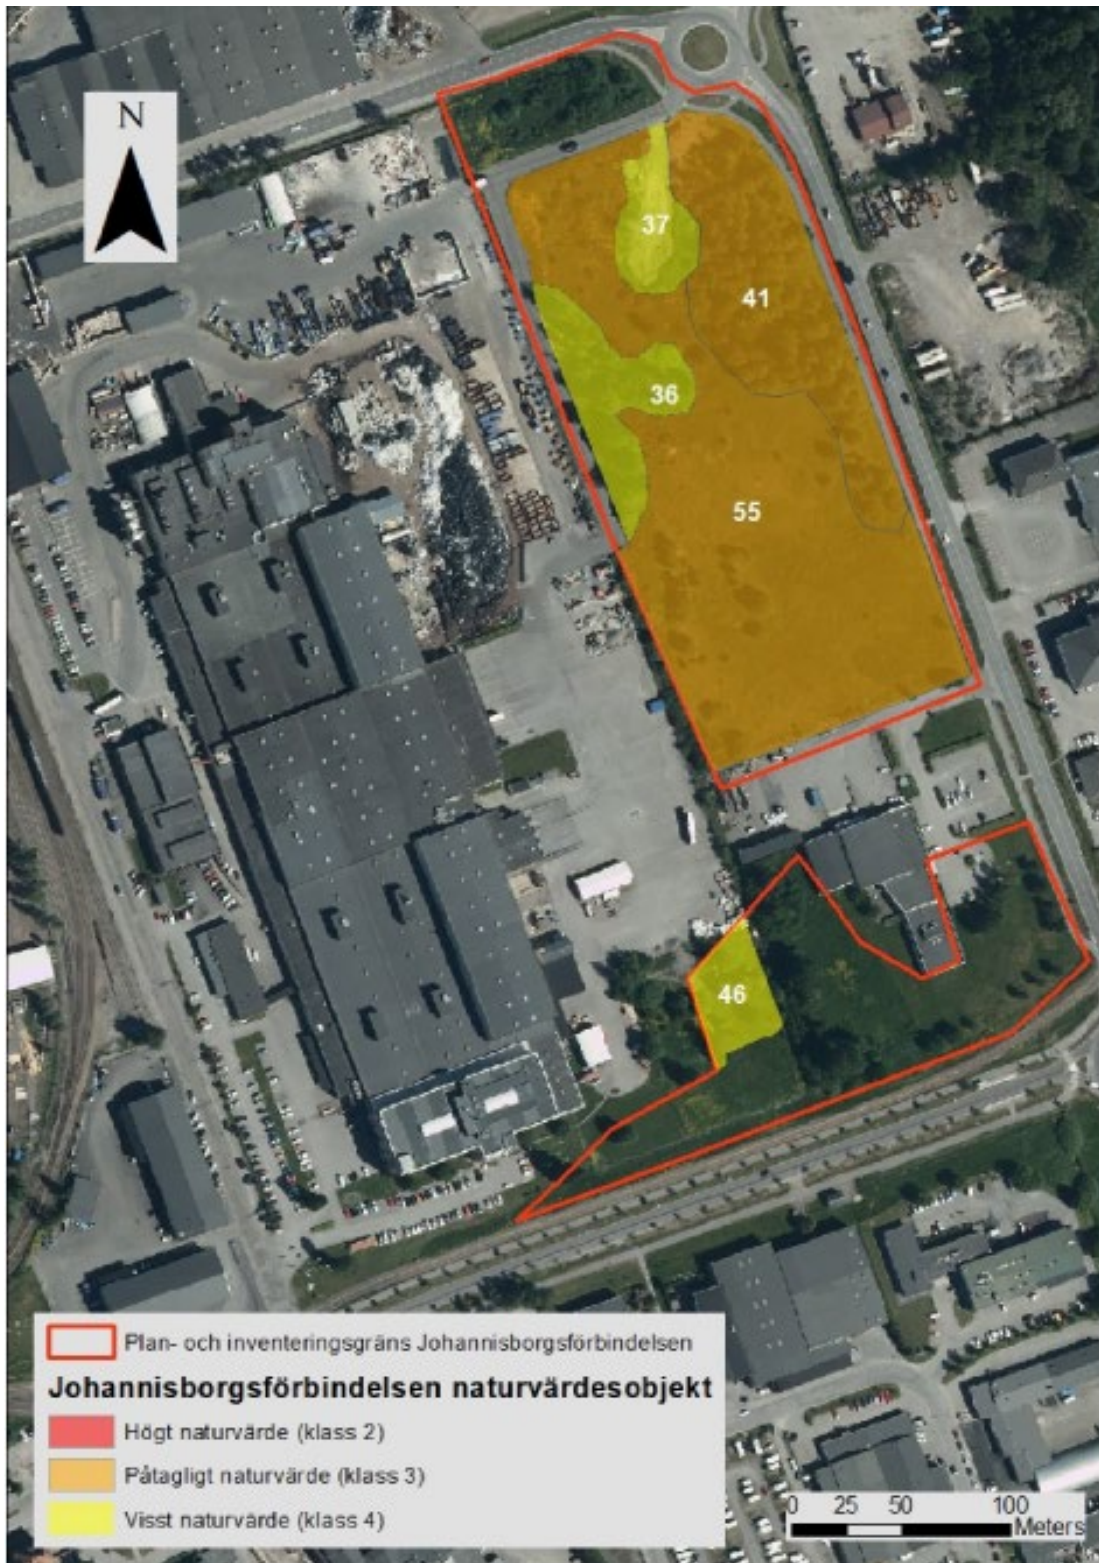
Figur 4. Naturvärdesinventering 2017 (Pro Natura). Område 46 berörs marginellt av planområdet.

Naturvärdesobjekten berörs marginellt. Vidare norrut över reningsverket, kommande etapper av Johannisborgsförbindelsen, finns dessutom potential att förstärka värden för arter knutna till främst gräsmarker. Anläggning av mager ängsmark på vägkanterna rekommenderas där.

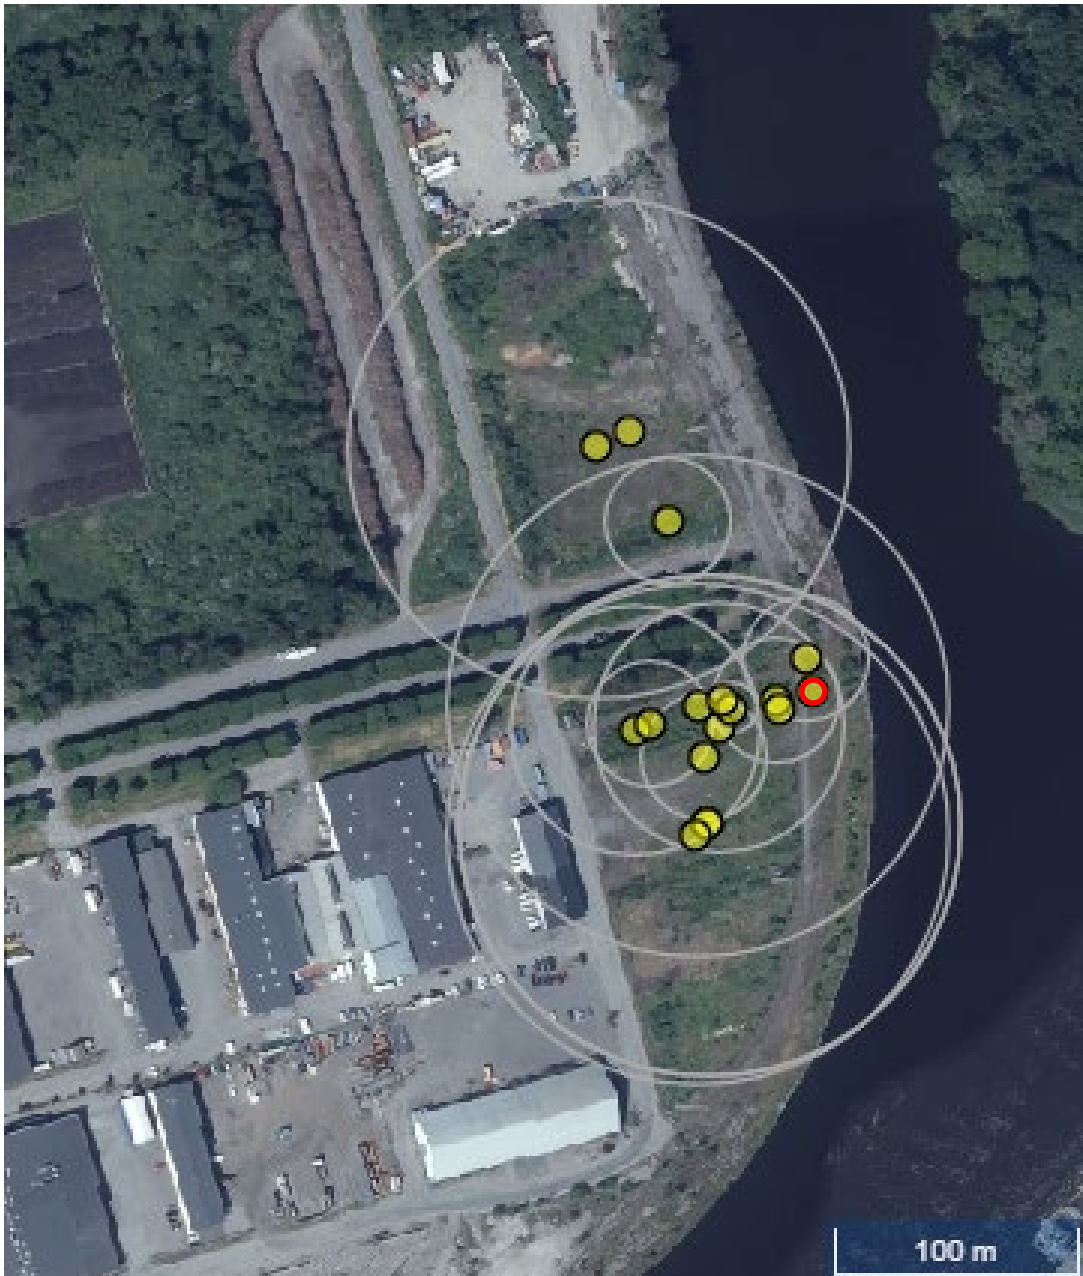
Observationspunkterna är markerade från ca 30 till dryga 100 meter från Jungmansgatan (figur 5). Vissa år har massförekomster noterats (figur 6).

Undertecknad ekolog besökte området 2021-09-28 och fann en mindre förekomst med 1 st. blommande och 9 st. utblommade individer inom en yta på ca 4 kvadratmeter (vid rödmarkerad prick i figur 5). Snabba eftersök gjordes även inom övriga delar av upplagsområdet, men utan fler återfynd vid detta tillfälle. Det kan dock vara svårt att se den i sitt utblommade stadium bland allt annat som växer på platsen och det korta fältbesöket

Figur 5. Rapporterade observationer av flockarun (Artportalen t o m 2022-04-08). Första observationen gjordes 2014 och den är därefter rapporterad från platsen varje år.

medgav inte något noggrannare eftersök. Artens utbredning bör kartläggas noggrant under dess huvudsakliga blomningstid 2022.

Om kartläggningen visar att delar av populationen kommer att beröras av exploateringen bör påverkan samt eventuella behov av skydds- och kompensationsåtgärder utredas närmare.

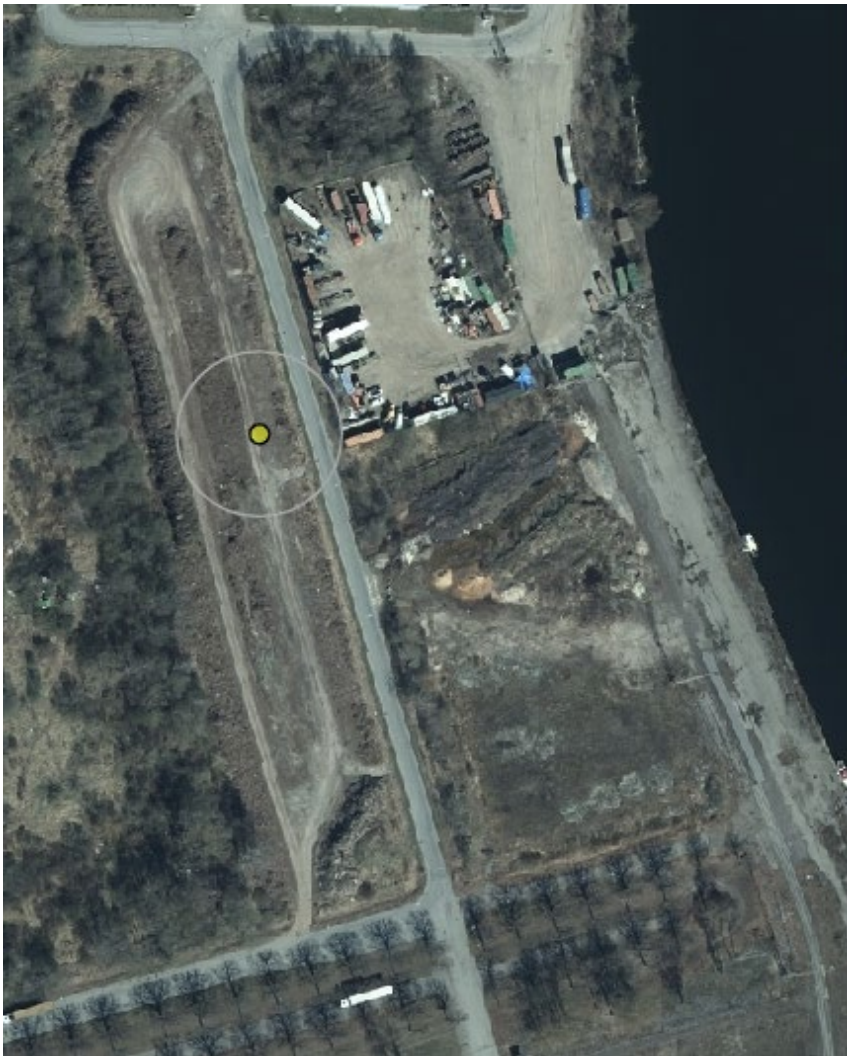
Arten är rapporterad med en enda individ 2020-07-26 (figur 7). Undertecknad ekolog besökte platsen 2021-09-28 och letade ganska noggrant på ytorna intill de stora grothögar som ligger på platsen men kunde inte återfinna den. Det var överlag örtfattigt kring groten (figur 8), så det borde ha varit lätt att se den om den fanns där vid det tillfället. Den kan ju också ha hamnat under grothögarna. Arten bör eftersökas igen under växtsäsongen 2022. Och om den återfinns på platsen och bedöms påverkas av exploateringen får påverkan samt eventuella behov av skydds- och/eller kompensationsåtgärder utredas närmare försåvitt växtplatsen kommer att påverkas av projektet.

Figur 7. Visar fyndplatsen för kalvnos 2020 (Artportalen).

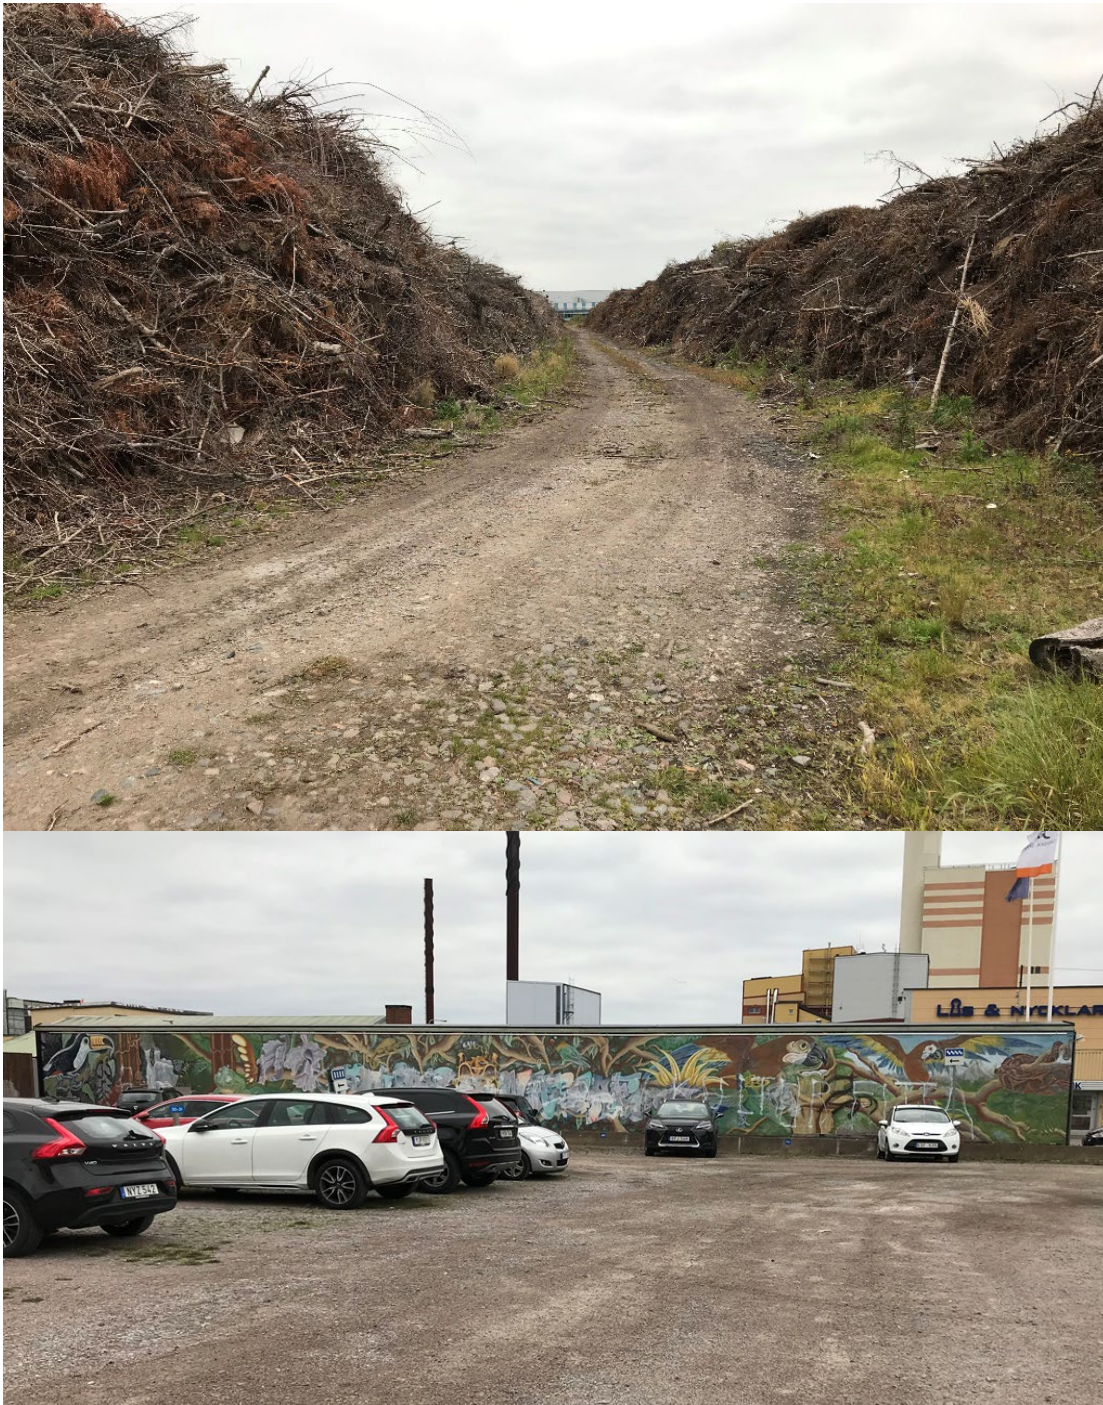
samma dag och här återfanns arten, även i blommande stadium, med åtminstone 17 individer (kan ha funnits fler under de parkerade bilarna, se foto figur 8). Ytan är privatägd och planlagd för industriändamål. Ytterligare fynd av arten finns inte rapporterade inom Norrköpings kommun (enligt Artportalen 1900-2022-04-08).

Figur 8. Den övre bilden visar grothögarna vid den rapporterade fyndplatsen 2020. Den nedre bilden visar lokalen vid Tullhusgatan där kalvnos är rapporterad 2010, 2020 och 2021.

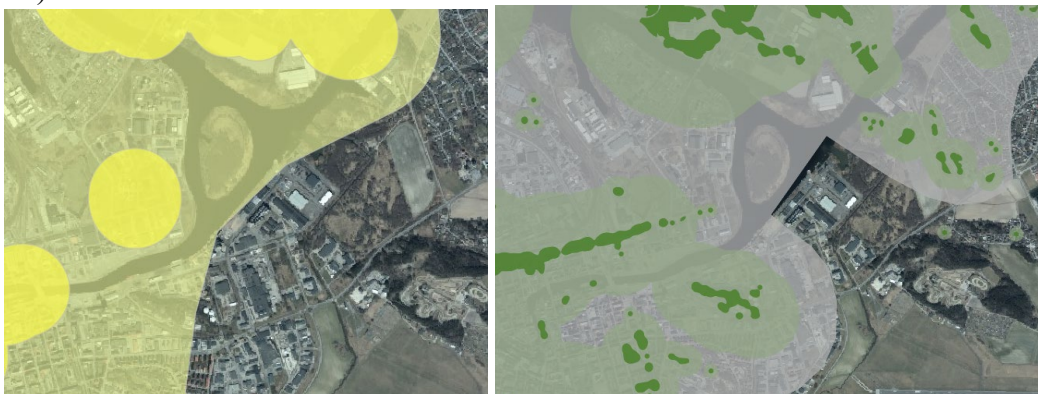
Enligt länsstyrelsens Gröna Infrastrukturplan berör området så kallad ”värdenätverk” och ”värdetrakt” för triviallövs respektive för ädellövs (figur 9), men i en mycket hårdgjord omgivning. Norra promenadens gamla träd utgör också värdekärnor för ädellöv. Se även kommunens mer detaljerat kartlagda ”läderbaggennätverk” för staden med omgivningar (figur 10).

Figur 9. Ur Länsstyrelsen Gröna Infrastrukturplan: triviallöv till vänster och ädellöv till höger.

Trafikanläggningen bedöms inte i någon större utsträckning negativt påverka värdekärnor eller värdetrakter för triviallöv eller ädellöv (inklusive "läderbaggenätverket"). Det är dock viktigt, även från ett ekosystemtjänstperspektiv, att ta vara på möjligheterna att förstärka den gröna infrastrukturen längs trafikförbindelsen genom lövträdsplanteringar. På så vis kan påverkan för biologisk mångfald och grön infrastruktur istället komma att bli positiv på längre sikt.

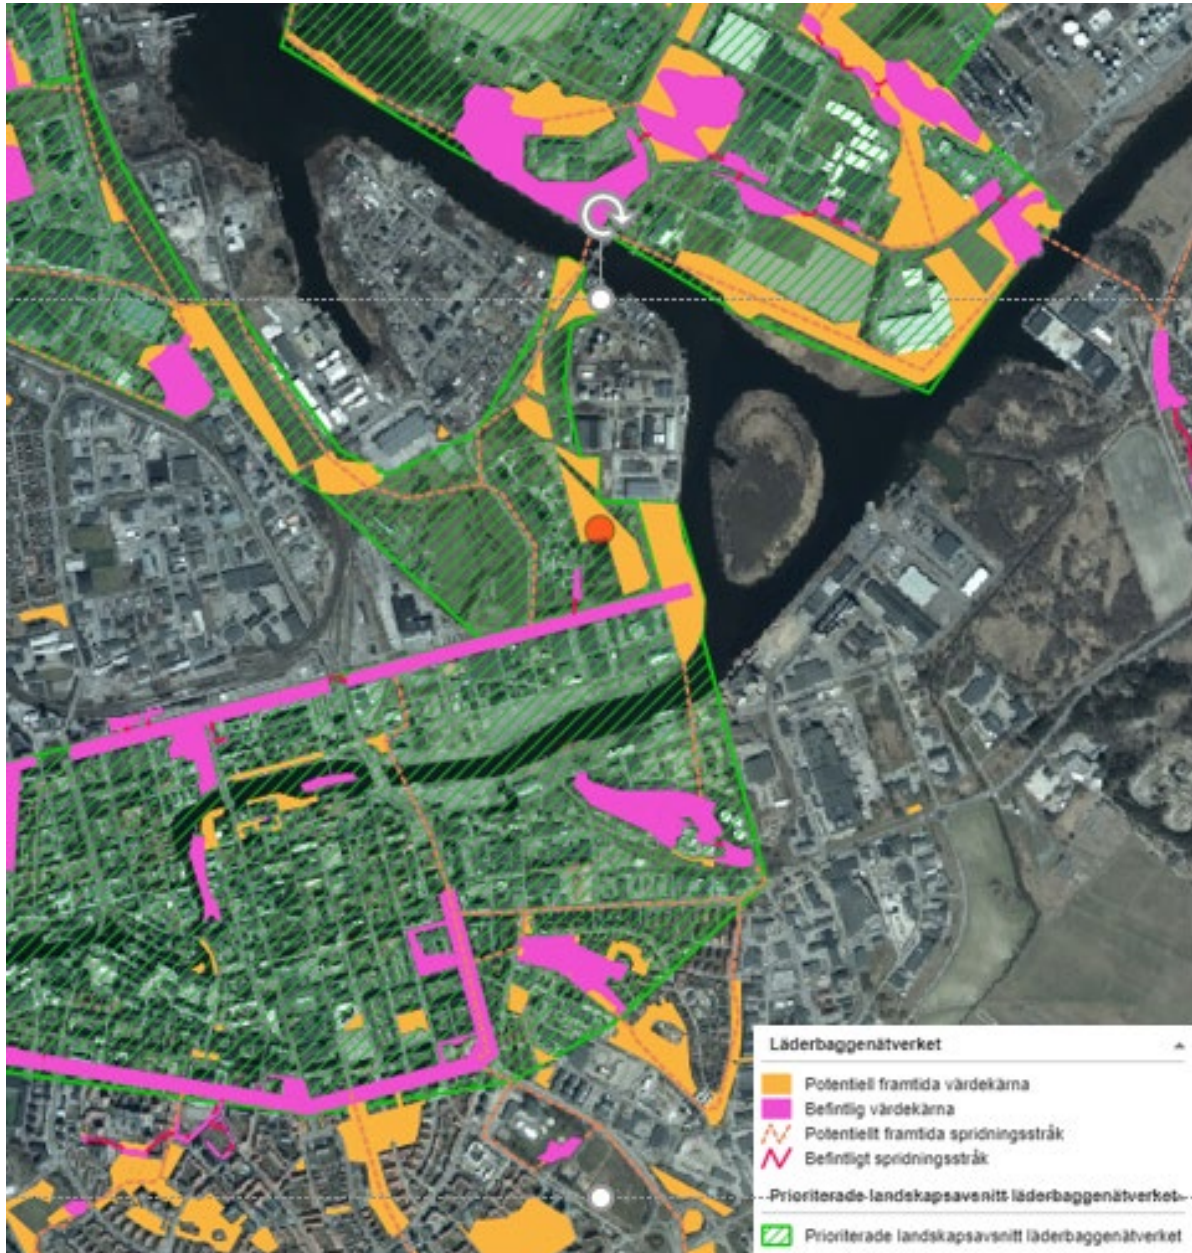
Figur 10. "Läderbaggenätverket" från kommunens grönstrukturunderlag för Norrköpings stad..

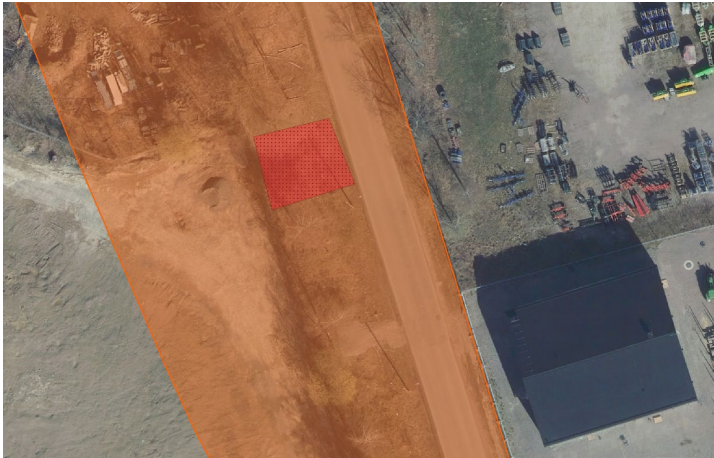
Inom planområdet, längs Surgatan, finns en växtplats om ca 150 kvm (enligt kartdata) för parkslide (Reynoutria japonica), se figur 11. Det är viktigt att sanera området och ta hand om avfallet enligt gällande anvisningar för arten i samband med genomförandet av projektet.

Figur 11. Förekomst av den invasiva arten parkslide väster om Surgatan.

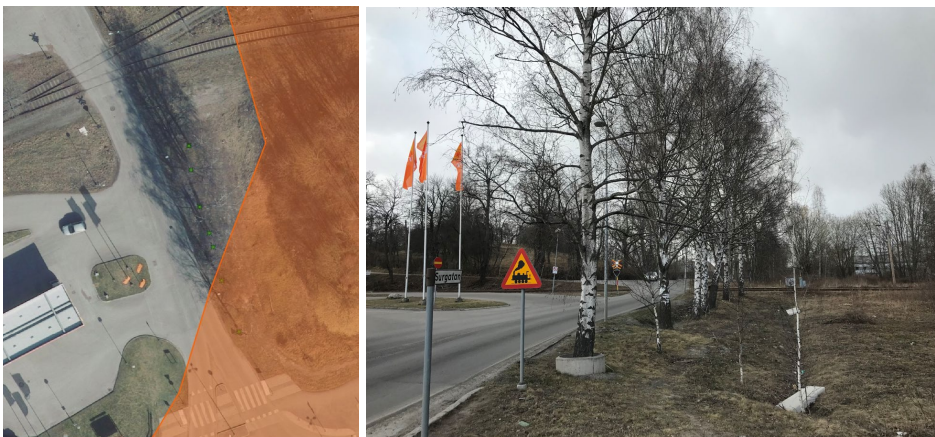
Längs sydligaste delen av Surgatans östra sida står en rad med björkar (se figur 12) som eventuellt omfattas av biotopskyddet för alléer. Ett par av dem står inom planområdesgränsen och behöver i så fall om de påverkas hanteras med dispensprövning. Samma sak gäller för de alléträd längs Lindövägen som är mer än 30 år gamla eller har en stamdiameter i brösthöjd över 20 cm.

Figur 12. Björkrad längs Surgatans sydligaste del.
