# Fastighet Såpkullen 1:6

Geo- och miljöteknisk markundersökning

Datum	2018-05-07
Uppdragsnummer	1320033463
Utgåva/Status

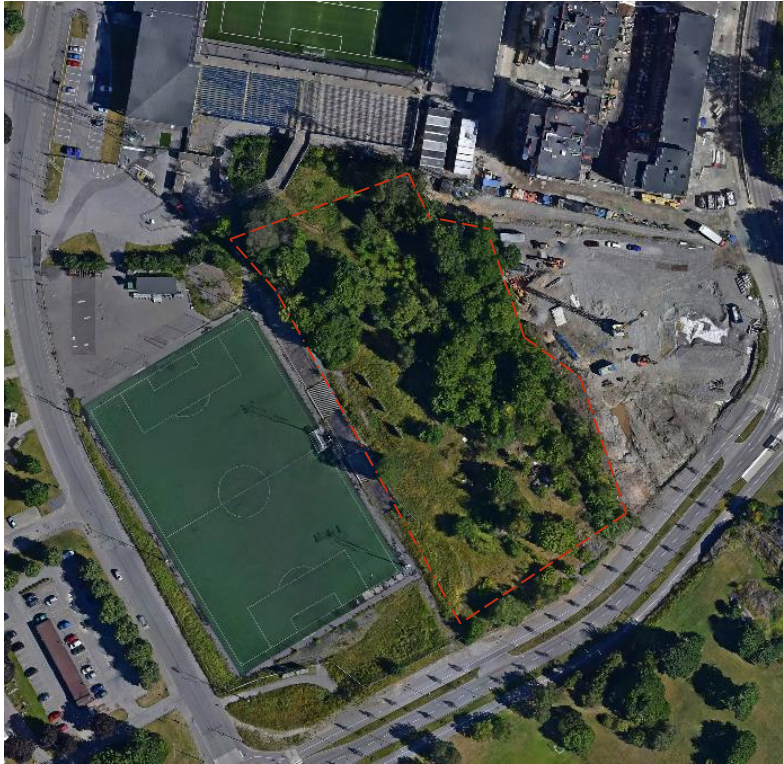
Det aktuella området utgörs idag till största delen av berget Helgeberg med branta slänter där det förutom berg i dagen finns grönytor med träd och buskar, se Figur 3.

Figur 3. Flygfoto över aktuellt undersökningsområde, fastighet markerad med röd markering. Karta: © Norrköpings kommun. © Lantmäteriet.

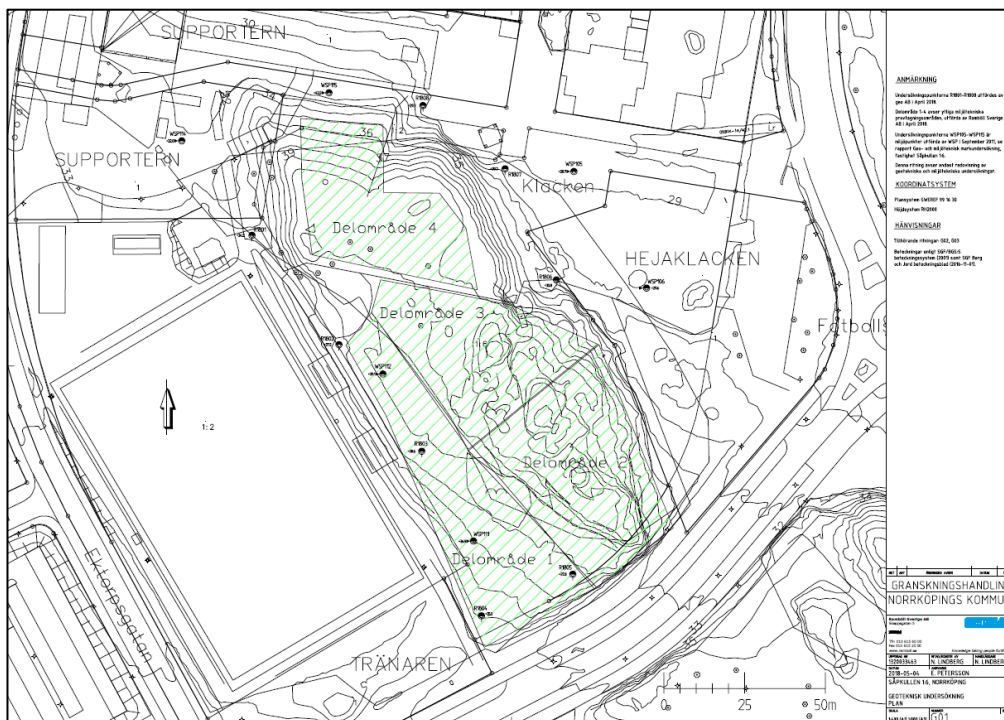
Provtagning med hjälp av borrhandsvagn utfördes 2018-04-04. Totalt borrades vid åtta provtagningspunkter borrhål ned till naturligt material vilket påträffades på nivåerna 0,4-1 meter under markytan (m u my), se Figur 4 eller bilaga 3. Jorden i borrhålen bestod främst av silt, lera och mull, i sju av åtta borrhål påträffades fyllnadsmaterial bestående av sand, grus och sten. I borrhål 18R06 gjordes bedömningen att hela jordprofilen utgjordes av naturlig jord. I de flesta borrhålen påträffades berg alternativt blockig morän vilket förhindrade djupare borrhål. I någon borrhål påträffades tegel i fyllnadsmaterialet, se fältprotokoll i Bilaga 1. Jorden i borrhålen bedöms utifrån noteringar i fält vara genomsläppliga eller måttligt genomsläppliga. I provgrop 18R08 återfanns

vad som liknade rivningsmaterial på markytan. Överlag förekom mycket skräp på fastigheten bestående av allt från ölburkar till kuddar. För fullständigt fältprotokoll se bilaga 1.

Figur 4. Placering av provpunkterna 18R01-18R08. Karta: Ramböll 2018.

Inom undersökningsområdet uppmättes zink i halt över MKM i ett prov (18R06, 0-0,5m), se Tabell 3.

Barium (prov 18R01, 0-0,5m), kvicksilver (prover 18R01, 0-0,5m 18R02, 0-0,5m), bly (prov 18R01 0-0,5m), alifater >C16-C35 (prov 18R06 0-0,5m) och PAH-H (prov 18R050-0,5m) uppmättes i halter över KM men under MKM.

Föroreningsförekomsten var generellt låg i de borrhållpunkter och ytprover som har provtagits inom undersökningsområdet. Det är fyra borrhållpunkter som har visat sig som mer förorenade än de övriga (18R01 0-0,5m, 18R02 0-0,5m, 18R05 0-0,5m, 18R06 0-0,5m). Där uppmättes halter av barium, kvicksilver, bly, alifater >C16-C35 och PAH-H i halter över KM samt zink i halt över MKM (prov 18R06 0-0,5m), vilket överskrider bedömningsgrunden för området. För ytproverna är det område 2 och 3 som överskrider områdets bedömningsgrund med avseende på bly, alifater >C16-C35 och PAH-H som överskred KM.

Utgående från fältobservationer och att de fyra mer förorenade borrhållpunkterna (18R01, 18R02, 18R05, 18R06) är placerade i områdets nordöstra samt sydvästra del skulle föroreningarna kunna vara lokaliserade till de delarna av undersökningsområdet. Någon tydlig gränsdragning kan dock inte säkerställas då borrhållpunkterna är glest utspridda i området. Borrhållpunkterna 18R01, 18R02, 18R05 bedömdes vara i fyllnadsmassor och 18R06 i naturlig mark. Föroreningarna har påträffats i ytjorden (0-0,5 m u my) och skulle kunna bero på tidigare aktiviteter i området och vid angränsande fastigheter.
