## TEKNISK RAPPORT

**Miljöteknisk markundersökning med provtagning av jord och grundvatten inom området Inre hamnen i Norrköping**

UPPDRAGSNUMMER 1181011000

2015-03-16

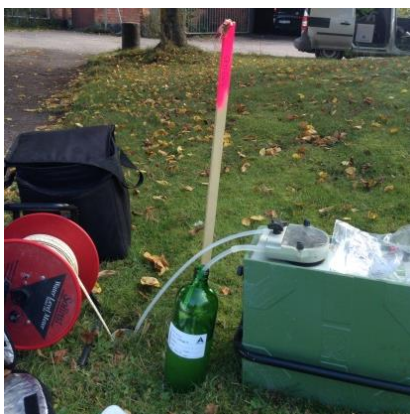
Figur 5. Provtagning av grundvatten med peristaltisk pump.

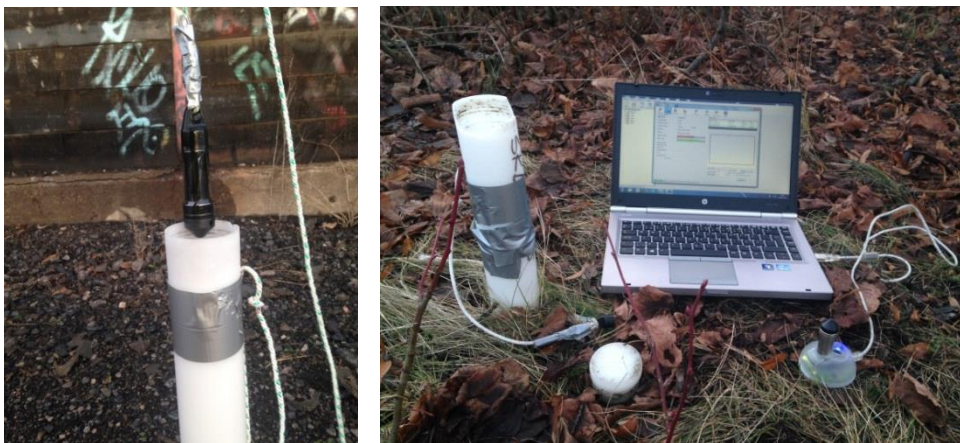
I ett antal rör har även digitala trycknivågivare, så kallade divers, varit installerade. Dessa mäter tryckförändringarna på den specifika vattennivå som mätaren hänger. Syftet med mätarna har varit att kontinuerligt registrera nivåförändringar av grundvattenytorna i

grundvattenrören över en lång tid. Detta för att kunna jämföra hur nivåerna påverkas vid till exempel regn eller se hur nivåerna fluktuerar i jämförelse med nivån i Motala ström. Mätningarna har gjorts var 10:e minut. För att kunna kompensera insamlad data mot luftens tryckförändringar har en barometer varit installerad i ett av rören på området. Data från divers och barometern har hämtats in varannan vecka under perioden som mätningarna har utförts. För insamling och hantering av data från divers och barometer har programmet "Diver Office 2014.1" använts.

Figur 6. Upptagning och avläsning av divers och barometer.

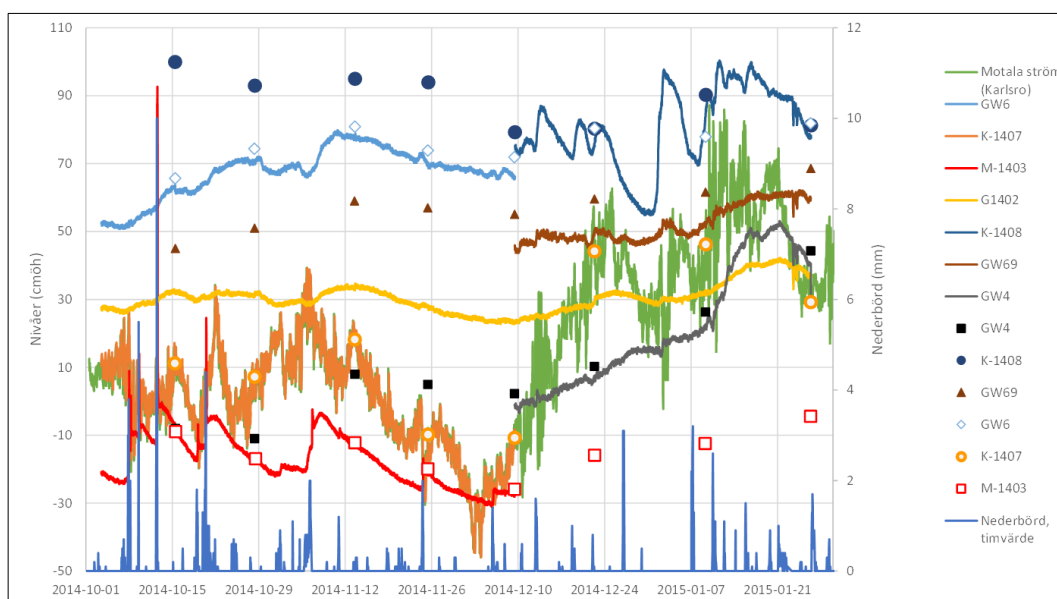
I figur 10 nedan visas grundvattennivåmätningar från diversdata tillsammans med mätningar av havsnivåståndet samt nederbördsdata för hela mätperioden. De färgade mätserierna motsvarar hur nivåerna varierat över tid i respektive rör utifrån inhämtad diversdata. Punktmarkeringarna i diagrammet motsvarar momentana lodade nivåer för respektive grundvattentrör. Den gröna mätserien i diagrammet visar hur nivån i Motala ström har varierat över tiden (den gröna kurvan döljs delvis av mätserien för grundvattentrör K-1407). I botten av diagrammet visas nederbörden över perioden. Y-axeln visar nivåerna omräknade i absoluthöjd (RH2000).

Figur 10. Grundvattennivåvariationer omräknade i absoluthöjder (RH 2000) för rör med mätning med divers, ytvattennivåmätningar och nederbördstaga under perioden 6 oktober 2014 till 23 januari 2015.

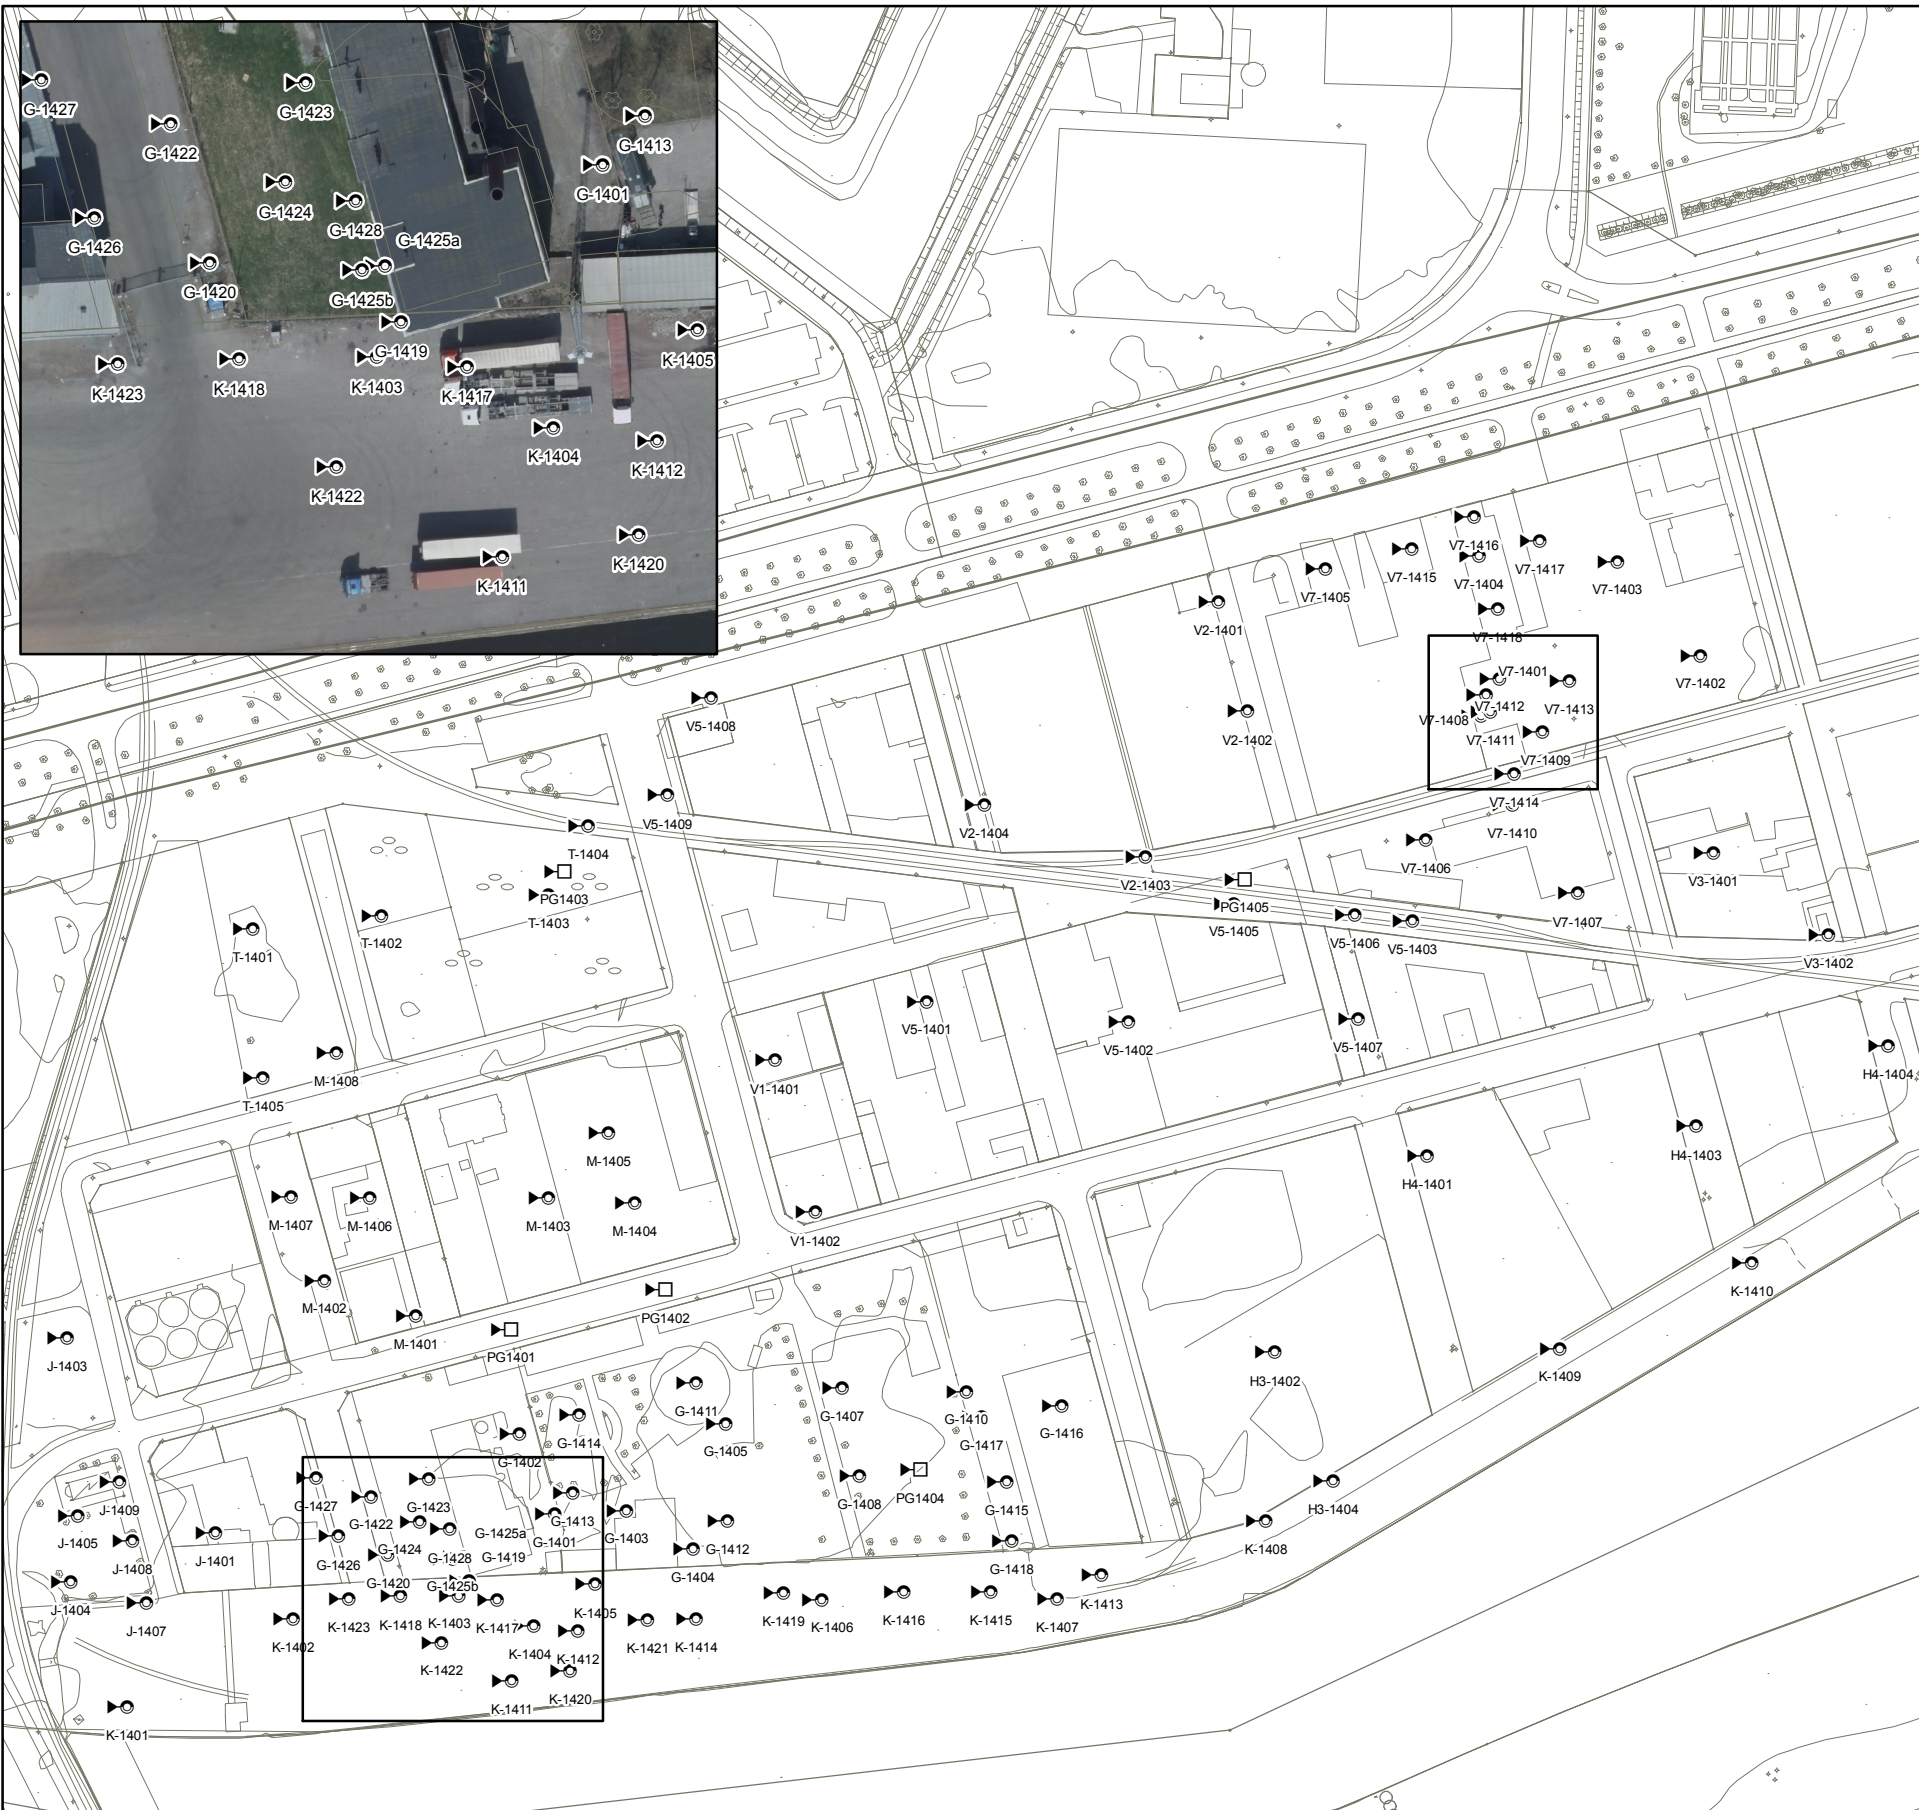
Bilaga 1 - Situationsplan med  
 placering av provpunkter  
 Provtagning utförd av Sweco 2014

Sammanlagt har provtagning skett i 108 borrhandspunkter och i fem provgropar. Situationsplan med samtliga provpunkters och provgropars läge visas i bilaga 1. Koordinaterna för dessa framgår av bilaga 2.
