PM Geoteknik

Detaljplan för Såpkullen 1:2, Norrköpings kommun

Uppdrag: Detaljplan Såpkullen 1:2, Norrköping kommun, Geoteknik
Uppdragsnummer: 30052064
Kund: Norrköpings kommun
Handläggare Gunnar Westberg / Stina Ryttlinder
Granskare: Magnus Strömhag
Datum: 2023-11-30
Dokumentreferens: WG
p:\22284\30052064_såpkullen_1_2,_dp,_norrköping\000\10_text\30052064 pm geoteknik.docx

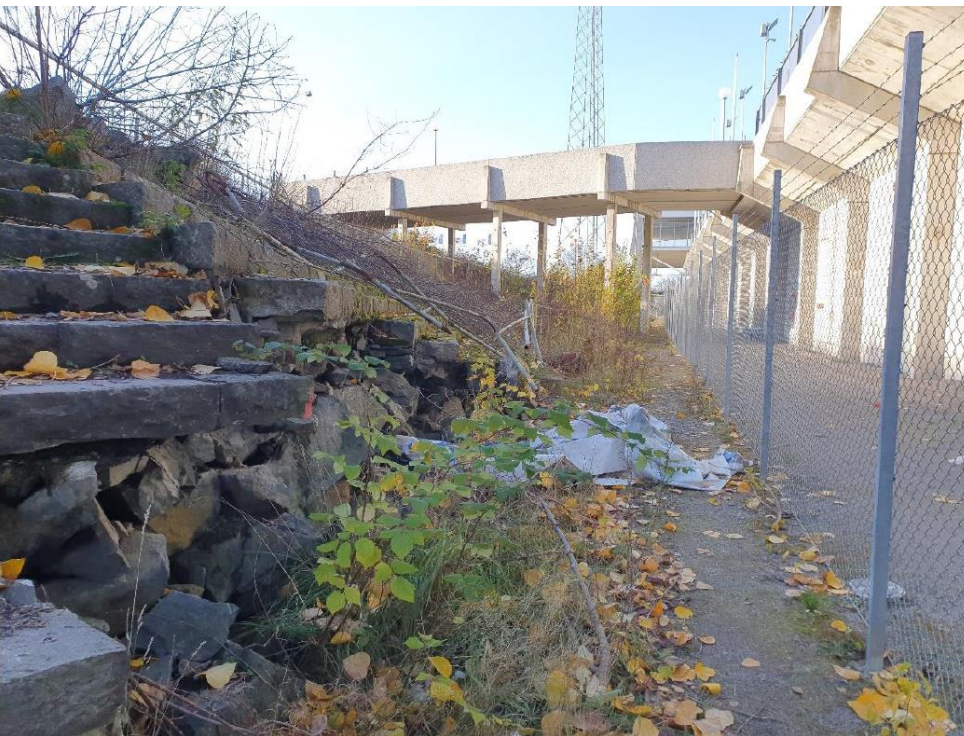
I norr och ned mot angränsande fastighet finns ett räcke och en trapp där de nedersta trappstegen fallit bort, se Figur 7 och 8. Trappans nedersta del ligger utanför kommunens fastighet.

Figur 8. Rester från äldre läktarkonstruktion samt nyare gångbro in mot fotbollsstadium enligt [4]. AFRY MUR 2019.

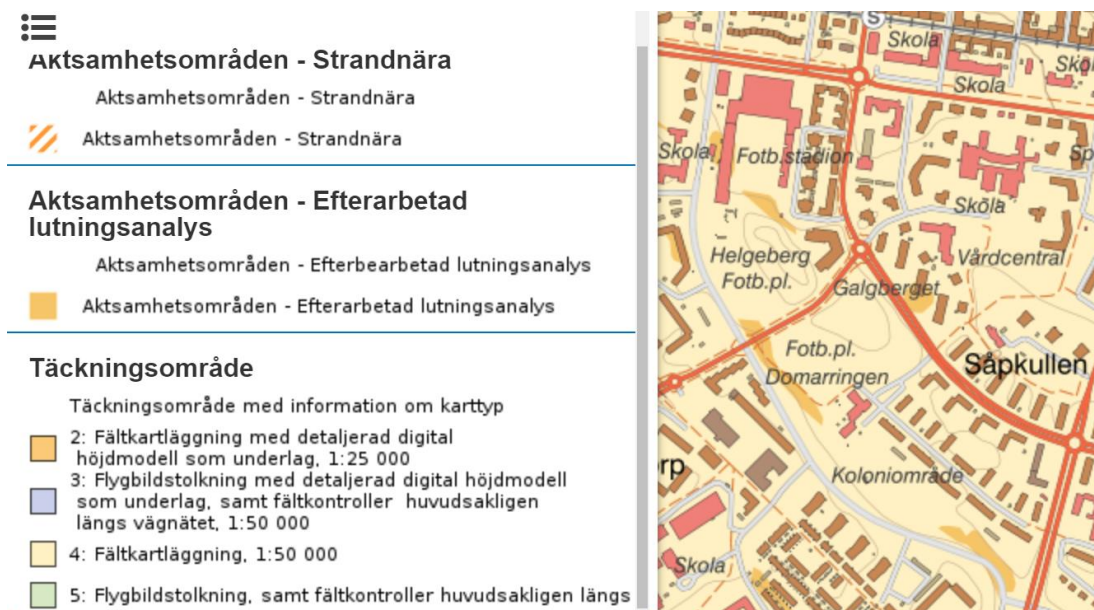
Förutsättningar för skred i finkornig jord enligt SGU:s karta framgår av Figur 16. Område markerat som aktsamhetsområde sammanfaller med område enligt Figur 4.

Figur 16: SGU:s karta över förutsättningar för skred i finkornig jord visar på att norr och nordöst om Helgeberget finns ett aktsamhetsområde.

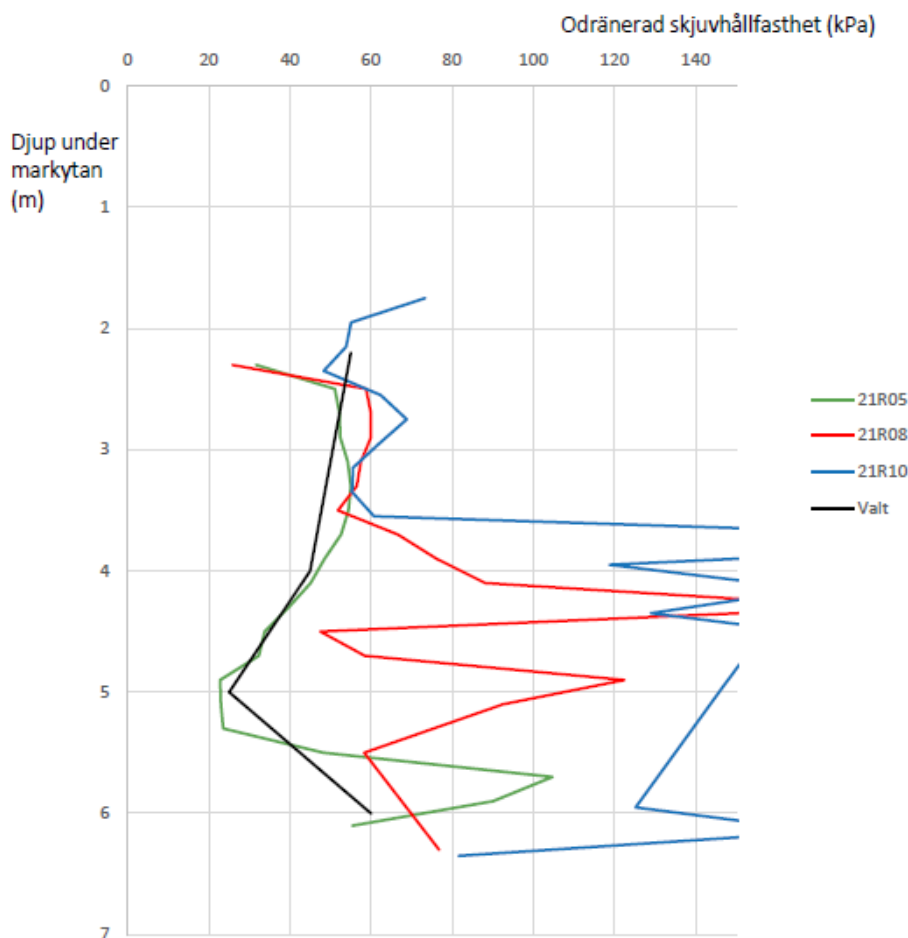
Figur 19. Härledda värden för odränerad skjuvhållfasthet, korrigerade för konflytgräns. Enligt [9].

Vid nyttjande av Skredkommissionens rapport 3:95 och där beskriven metod för överslagsberäkningar, direktmetoden (Janbus metod), så blir den karaktäristiska säkerhetsfaktorn för en uppfyllnad på 3 meter lika med 2,3. Vilket är tillfredsställande enligt krav (SGI Vägledning 8).

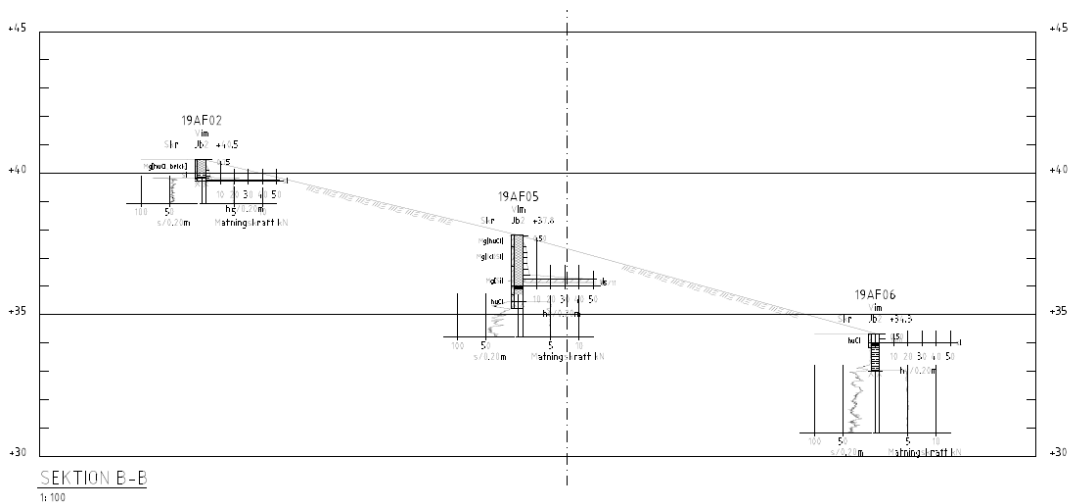
I slänten underlagras jorden av berg och ett tunnare jordtäckte med vegetation täcker moränen ovan liggande berget. Släntlutningen är 15 grader. (Motsvarande släntlutning 1:4.) De grunda jorddjupen, se Figur 21, som begränsar djupare glidytor och släntens lutning medför att den bedöms vara tillfredsställande geotekniskt stabil.

Figur 21. marknära berg under den siltiga jorden framgår samt ett ytligt matjordslager. Släntlutning cirka 15 grader [4].

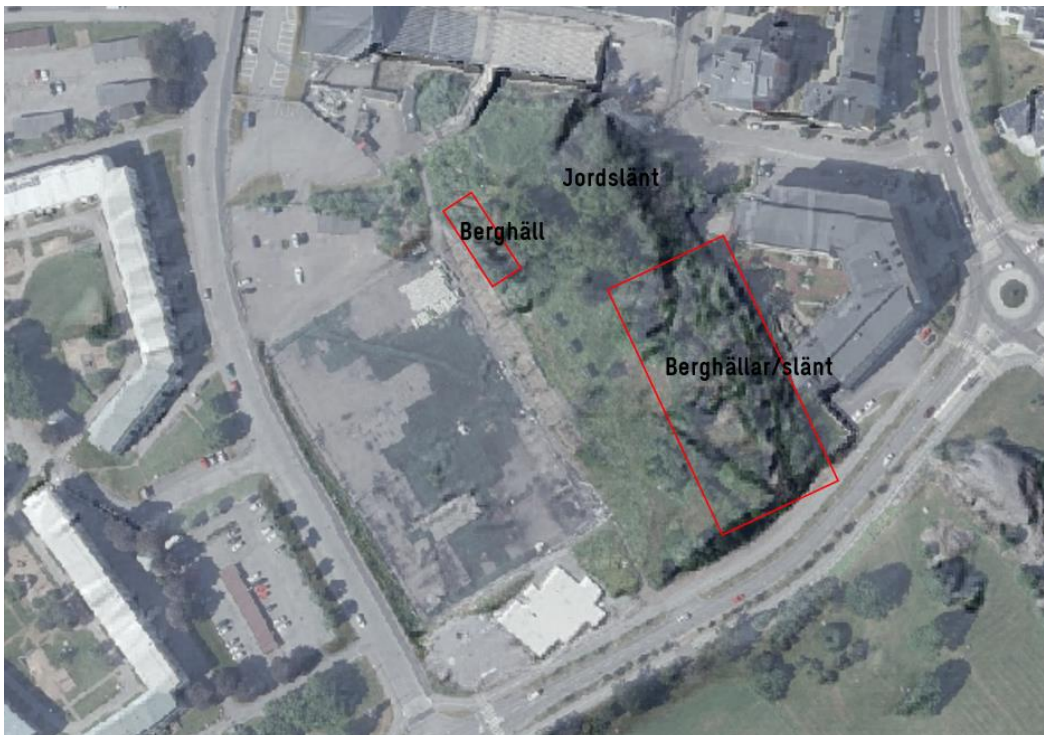
Inom området påträffades flera hällar samt en större bergslänt som stupar mot öst, se Figur 25.

Figur 25: Område Sårkullen 1:2 med markerade berghällar.

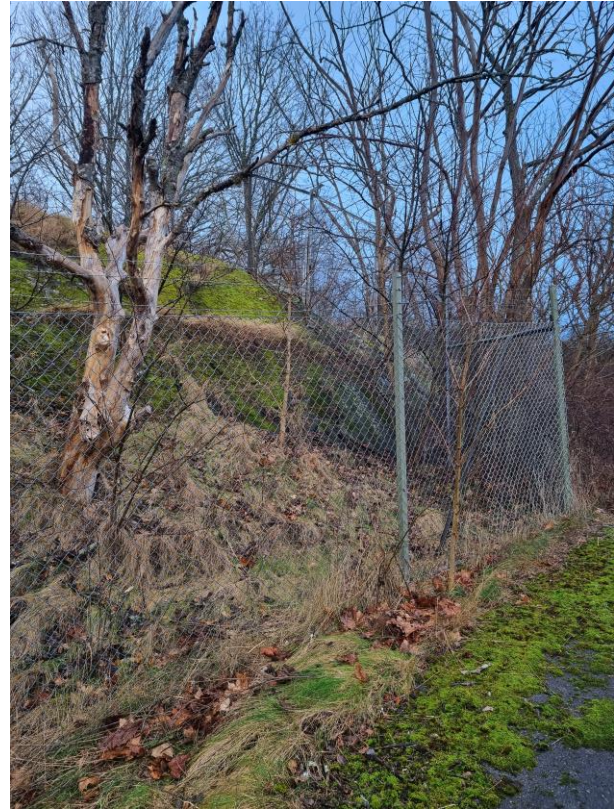
Bergundersökningen är fokuserad på nordvästra slänten i området där bebyggelse ska ske. Berghällarna är delvis täckta med mossa och visibiliteten begränsad (figur 26). Inom hållområdet karterades sprickor 1–12 (bilaga 1, tabell 1). Slänten ligger delvis inom stängsel, där stängslet inhägnar den norra delen av slänten (figur 27). Den nordvästra slänten har strykningsriktning 150° och stupar 50° mot väst. Slänten uppvisar storskalig stabilitet och

mycket låg risk på kilbrott och överstjäpningsbrott samt ingen risk för plant glidbrott (bilaga 1, figur 3, 4 och 5).

Figur 27: Bild till höger. Den nordvästra slänten omringas delvis av stängsel.

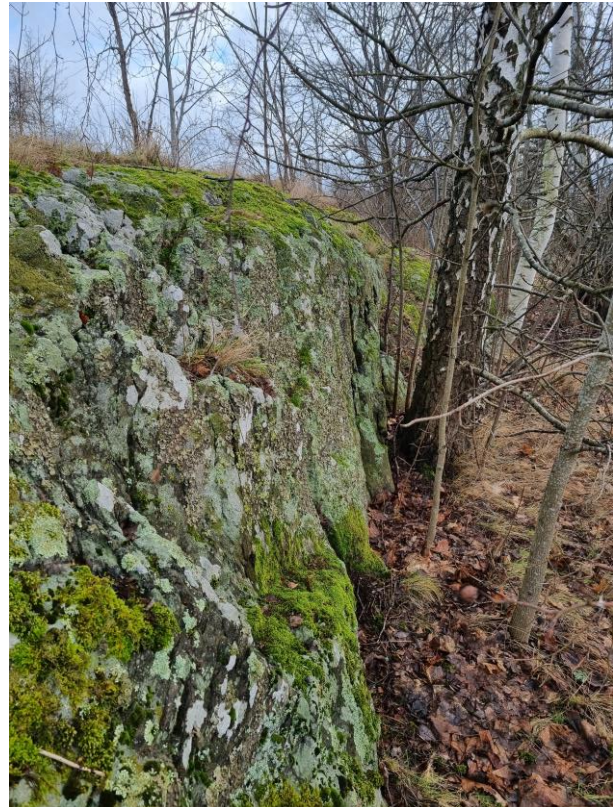
Den sydöstra delen av området består av flera berghällar på krönet av projektområdet samt en större bergslänt som stupar mot öst. Berghällarna på krönet utgörs av flera flathällar (figur 28), varav en är täckt med betong, samt mindre bergslänter som stupar mot väst (figur 29). Inom det sydöstra hållområdet karterades sprickor 3, 5, 10, 12–18 (bilaga 1, tabell 1). Berghällarna uppvisar storskalig stabilitet och låg risk för bergutfall.

Figur 29: Bild till höger. Bergslänt, sett från nordväst, i södra delen av projektområdet. Slänten har strykningensriktning 120° och stupar 65° mot väst.

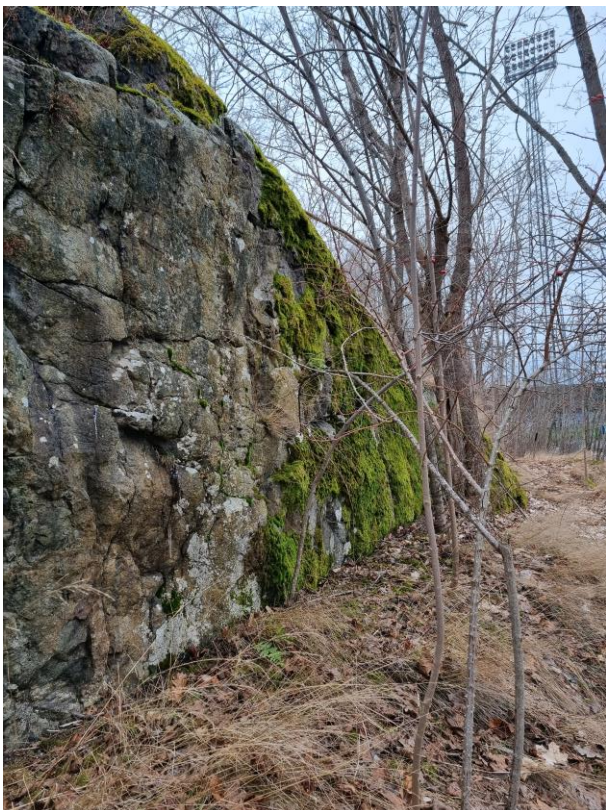
Figur 31: Bild till vänster. Östra slänten sett söderifrån. Den högsta delen av slänten observerades i södra delen av området.

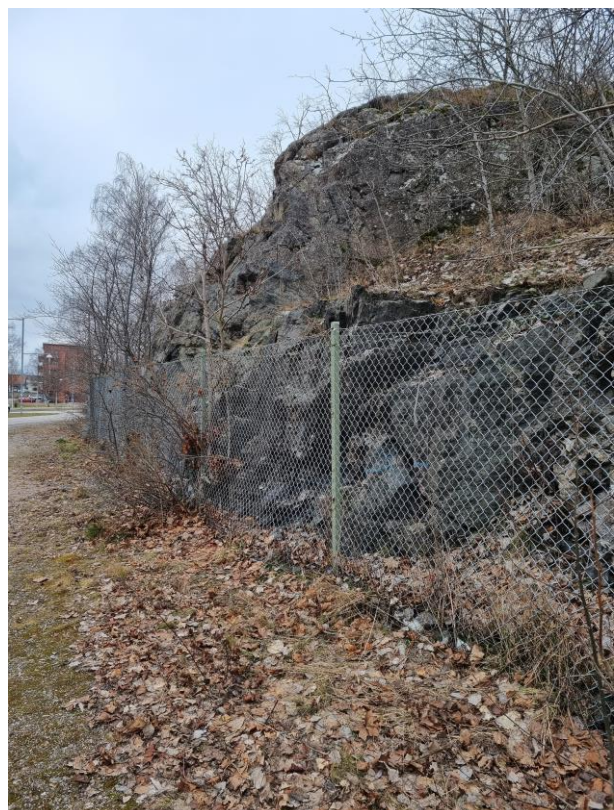
Figur 32: Bild till höger. Befintligt stängsel vid södra delen av området vid gränsen till Skarphagsvägen.

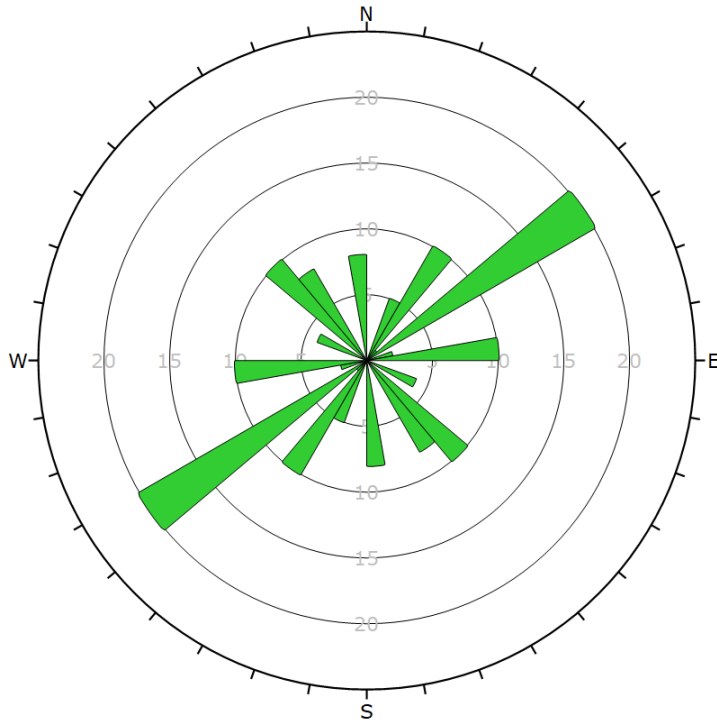
Figur 1: Rosdiagram för alla karterade sprickor i området.

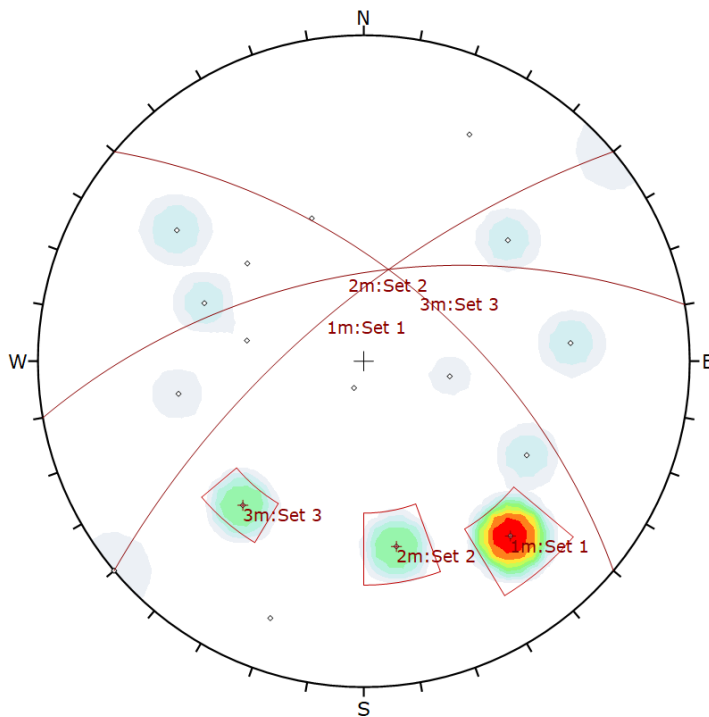
Förutom slumpmässigt orienterade sprickor förekommer det tre tydliga huvudsprickgrupper (tabell 2). Den största huvudsprickgruppen (SG1) har strykningsriktning mot SW-NE med branta stupningar. Den andra gruppen (SG2) har strykningsriktning mot WWS-EEN med medelbranta stupningar. Den tredje huvudsprickgruppen (SG3) har strykningsriktning mot NW-SE med medelbranta stupningar. Se bilaga 1, figur 1 och 2 för orienteringsdiagram. Endast ett fåtal flacka sprickor karterades i området. Flacka sprickor kan vara underrepresenterade i hållkartering.

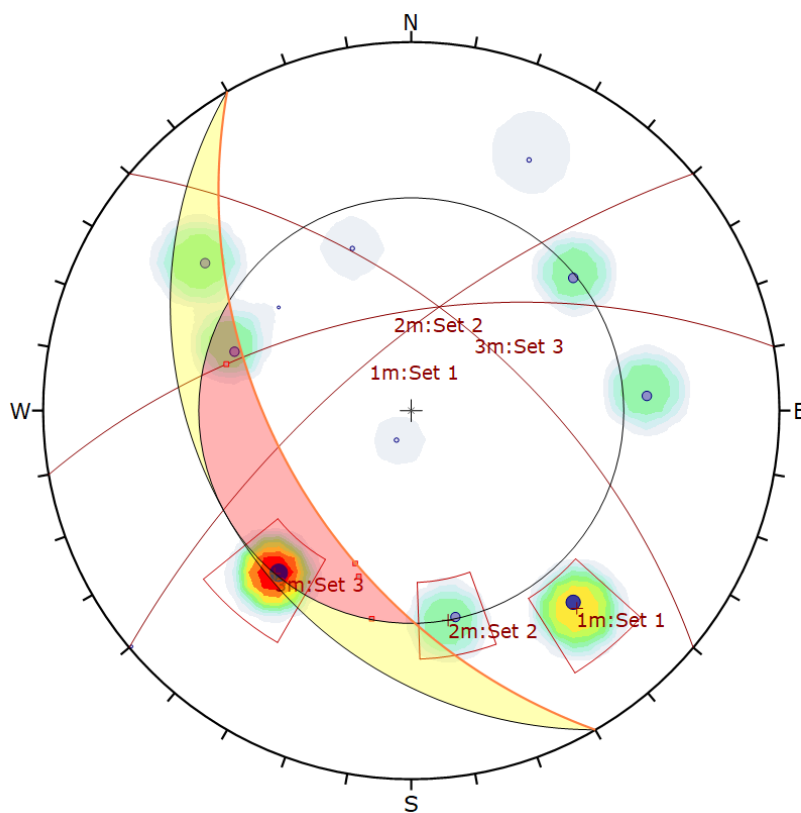
Största andel av sprickplan med risk för kilbrott inom stupningsriktning: 4% (figur 3).

Figur 3: Diagram över andel sprickor som kan föranleda kilbrott.

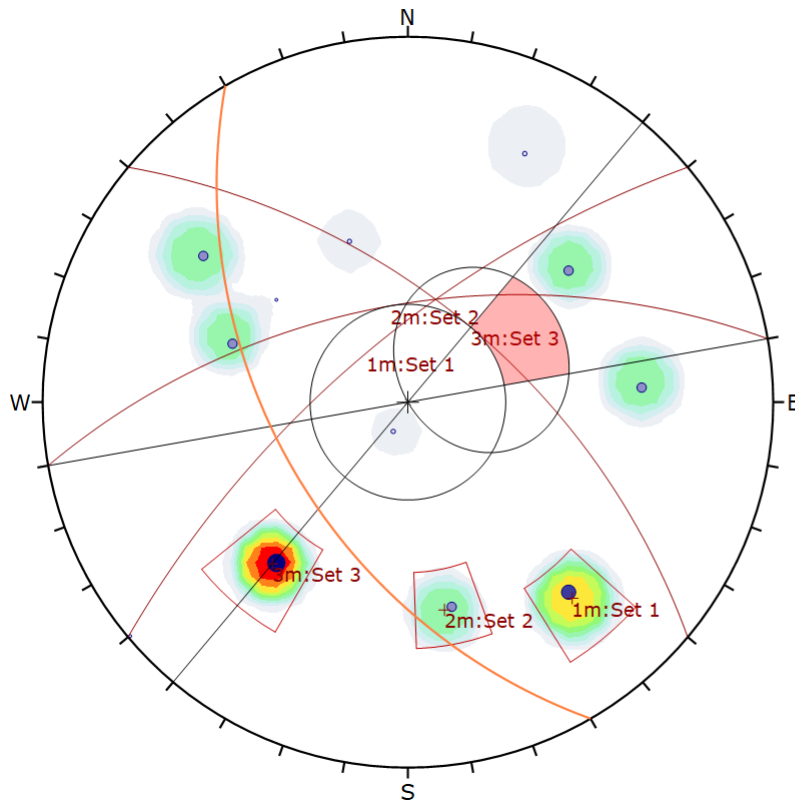
Största andel av sprickplan med risk för plant glidbrott inom stupningsriktning: 0% (figur 4).

Figur 4: Diagram över andel sprickor som kan föranleda plant glidbrott.

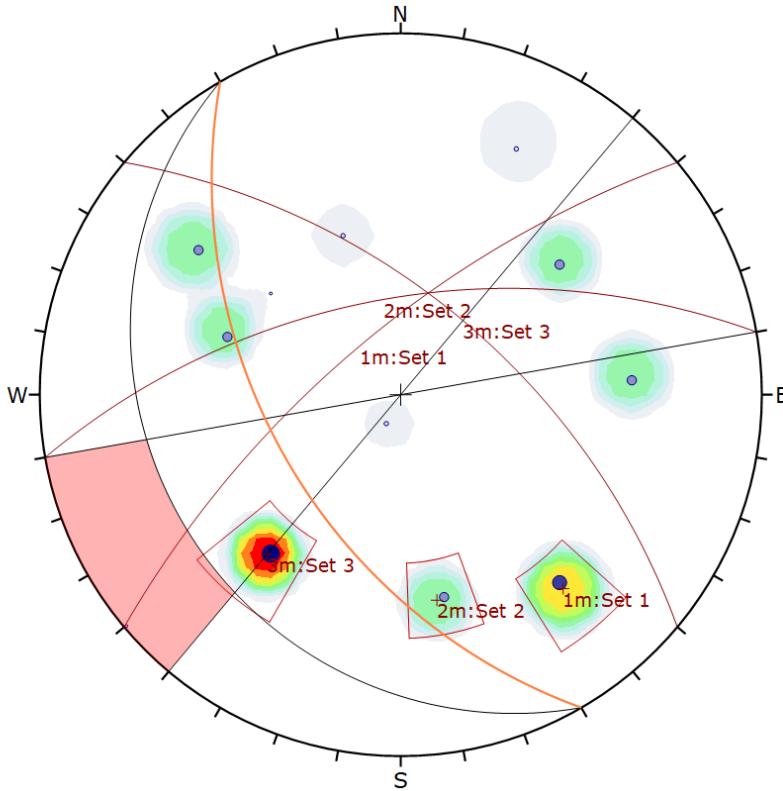
Största andel av sprickplan med risk för överstjälpningsbrott inom stupningsriktning: 2% (figur 5).

Figur 5: Diagram över andel sprickor som kan föranleda överstjälpningsbrott.
