NORRKÖPINGS KOMMUN

## Inre hamnen - byggnader

### MÄTNING AV INOMHUSLUFT OCH RADON

2016-01-15

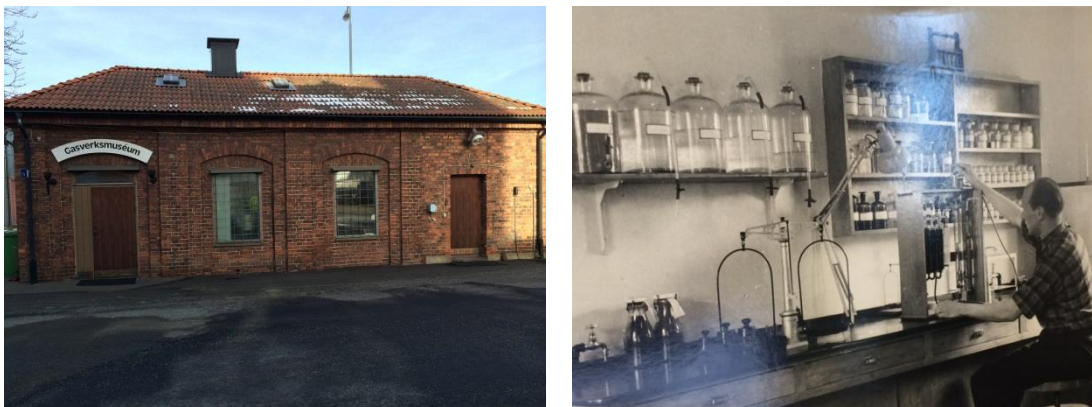
Figur 2 Byggnad 5 - laboratorium, gasmästarkontor och museum. Vänster bild; dagens utseende, höger bild; laboratoriet i byggnaden i drift 1945 (bild hämtad från utställning i aktuell byggnad).

Enligt erhållet analysresultat bedöms TVOC halten ( $330 \mu\text{g}/\text{m}^3$ ) som hög i Byggnad 5 och överskrider värden ( $30\text{-}200 \mu\text{g}/\text{m}^3$ ) som är vanlig vid mätningar av inomhusluften i boendemiljöer och icke-industriella arbetsmiljöer. En hög TVOC-halt behöver inte innebära en risk för negativa hälsoeffekter (då sammansättningen av ämnen kan variera) men den förhöjda koncentrationen innebär en ökad sannolikhet för oönskade hälsoeffekter.

Den kemiska analysen av VOC bedöms som avvikande och innehåller framför allt högre halter än förväntat av 1-butanol och texanol, samt högre andelar än vad man kan förvänta sig av ättiksyra och alifatiska kolväten. Detta brukar indikera att en ombyggnation, sanering och/eller renovering, eller att man av annan anledning använt kemiska produkter i lokalerna. Det finns inga uppgifter om att detta nyligen ska ha skett i föreliggande byggnad. Halterna kan dock delvis ha uppstått i samband med att golvet och plastmattan återställdes efter den tidigare betongborrningen genom markplattan.

Den kemiska analysen av PAH bedöms som lätt avvikande och halten fenantren och flouranten överskrider naturvårdsverkets referenskoncentrationer för toxikologiska ämnen. Höga halter PAH påträffades även i nedre delen av byggnadens markplatta vilket skulle kunna vara orsaken till de förhöjda PAH-halterna i inomhusluften.

För att undersöka och åtgärda avvikande radonhalt samt avvikande VOC- och PAH-halt, rekommenderas en översyn av ventilationen och tätheten av golv samt undersökning av eventuell förekomst av blåbetong. Eventuella åtgärder bör efterföljas av nya mätningar av radon och inomhusluft.

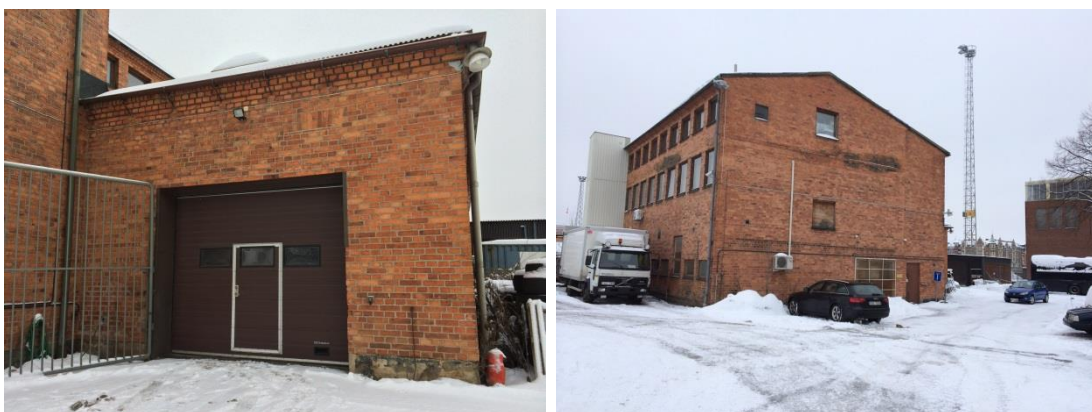
Figur 3. Byggnad 6, reningsanläggning, förråd och mätarverkstad. Vänster bild; lägre tillbyggnad. Höger bild; reningshus i tre plan.

boendemiljöer och icke-industriella arbetsmiljöer, och liknar mer halter som är vanliga i industriella miljöer. En hög TVOC-halt behöver inte innebära en risk för negativa hälsoeffekter (då sammansättningen av ämnen kan variera) men den förhöjda koncentrationen innebär en ökad sannolikhet för oönskade hälsoeffekter.

Den kemiska analysen av VOC bedöms som avvikande och innehåller framför allt högre halter än förväntat av 1-butanol, alifatiska kolväten, samt något högre andelar av aromatiska kolväten. Förhöjda halter av 1-butanol brukar indikera en ombyggnation, sanering och/eller renovering, det finns dock inga uppgifter om att detta nyligen ska ha skett i föreliggande byggnad. Uppmätta halter kan även bero på att man av annan anledning använt kemiska produkter i lokalerna.

Den kemiska analysen av PAH bedöms också som avvikande och fenantren och flouranten överskrider naturvårdsverkets referenskoncentrationer för toxikologiska ämnen. Halten naftalen bedöms även som förhöjd enligt laboratoriet Eurofins/Pegasus. Förhöjda halter av PAH och naftalen kan bero på inträngning av ångor från förhöjda halter som påträffades i byggnadens markplatta, samt i det grundvatten som pressade upp ur borrhål genom markplattan.

För att undersöka behovet av eventuella åtgärder i Byggnad 6 rekommenderas fler mätningar i de lokaler där människor vistas mer regelbundet. Aktuell mätpunkt används idag endast till förvaring av varor tillhörande Magda Svenssons Skeppshandel, och människors vistas endast där tillfälligt. Vid ett eventuellt behov av åtgärder av avvikande VOC- och PAH-halt i byggnaden, rekommenderas en översyn av ventilationen och tätheten av golv och en efterföljning av nya inomhusluftmätningar.

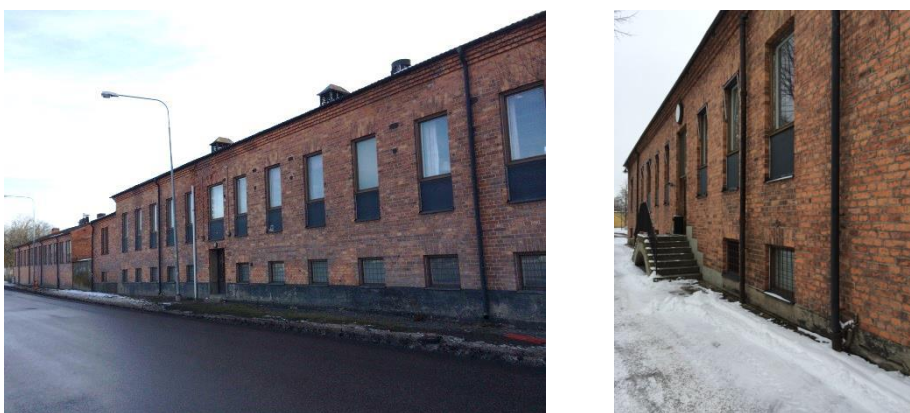
Figur 4. Byggnad 7 apparthus, gaskompressorstation, kontor och personallokaler. Vänster bild; fasad från Saltängsvägen. Höger bild; fasad från innergården.

Vid provtagningstillfället noterades en kraftigt avvikande lukt. Enligt uppgifter från nuvarande hyresgäster har en luftmätning redan utförts i denna byggnad, men ingen rapport angående detta har gått att finna. Hyresgästerna har dock delvis åtgärdat lukten genom att installera en fläkt som blåser ut luften från källaren. Denna fläkt är i drift dygnet runt. Bortsett från detta utgörs byggnaden ventilationssystem av självdrag.

Den kemiska analysen av VOC bedöms som avvikande och innehåller framför allt högre halter än förväntat av aromatiska kolväten. Uppmätt bensenhalt överskrider även Naturvårdsverkets riskbaserade koncentration för genotoxiska ämnen ( $\text{RISK}_{\text{inh}}$ ). Vid tidigare utförd porgasmätning i jorden under byggnadens markplatta uppmättes halter av bensen i samma storlek som vid denna mätning av inomhusluften (Sweco 2015). Detta indikerar att det är förekomst av bensen i jord som på grund av otätheter i markplatta eller rörgenomdragningar tränger in i byggnadens källare.

Den kemiska analysen av PAH bedöms som lätt avvikande och fenantren och flouranten överskrider naturvårdsverkets referenskoncentrationer för toxikologiska ämnen. Halten naftalen bedöms även som något förhöjd enligt laboratoriet Eurofins/Pegasus. Förhöjda halter av PAH och naftalen kan bero på de förhöjda halter som har påträffats i byggnadens markplatta, samt i underliggande jord och grundvatten.

För att undersöka behovet av eventuella åtgärder i Byggnad 7 rekommenderas fler mätningar i de lokaler där människor vistas mer regelbundet. Aktuell mätpunkt används idag endast till förvaring och människors vistas endast där tillfälligt. Mätpunkten bedöms även representera "worst case" i denna byggnad då en lukt är tydligt kännbar här redan idag. För att eventuellt åtgärda avvikande VOC- och PAH-halter i byggnaden och då framför allt den förhöjda bensenhalten, rekommenderas en översyn av ventilationen och tätheten av golv, vilket därefter efterföljs av nya mätningar av inomhusluften.
