PM Geoteknik

Lindö 2:20, Norrköping

GRANSKNINGSHANDLING

Uppdrag: Lindö 2:20, Norrköping
Uppdragsnummer: 30057078
Kund: Norrköping kommun
Handläggare: Magnus Strömhag
Granskare: Lars Malmros
Datum: 2023-06-07

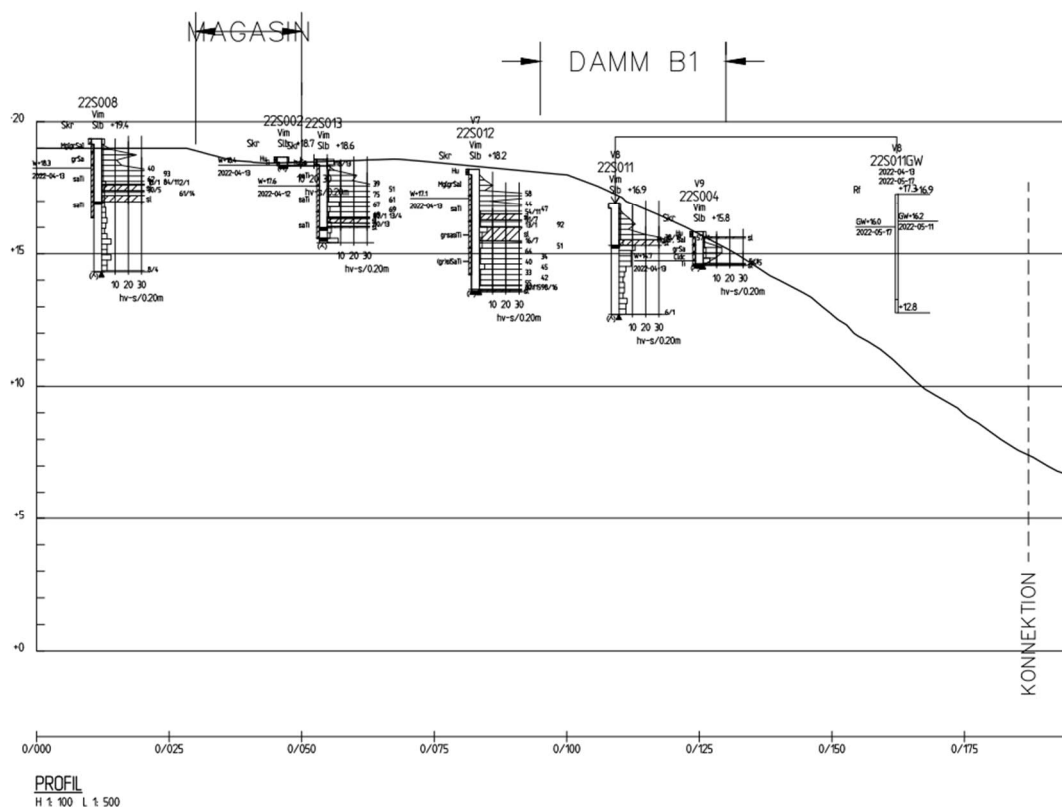
Figur 4: Längdprofil längs planerat stråk 1. Planområde och slänt väster därom.

I figur 4 och 5 redovisas en längdprofil längs planerat stråk med dike, ledning, damm och dike.
