MARKTEKNISK UNDERSÖKNINGSRAPPORT GEOTEKNIK (MUR/GEO), DETALJPLAN KOPPARHAMMAREN 2, NORRKÖPING

MARKTEKNISK UNDERSÖKNINGSRAPPORT GEOTEKNIK (MUR/GEO), DETALJPLAN

Kopparhammaren 2, Norrköping

UPPDRAGSNAMN
Geoteknisk handläggning
Kopparhammaren 2

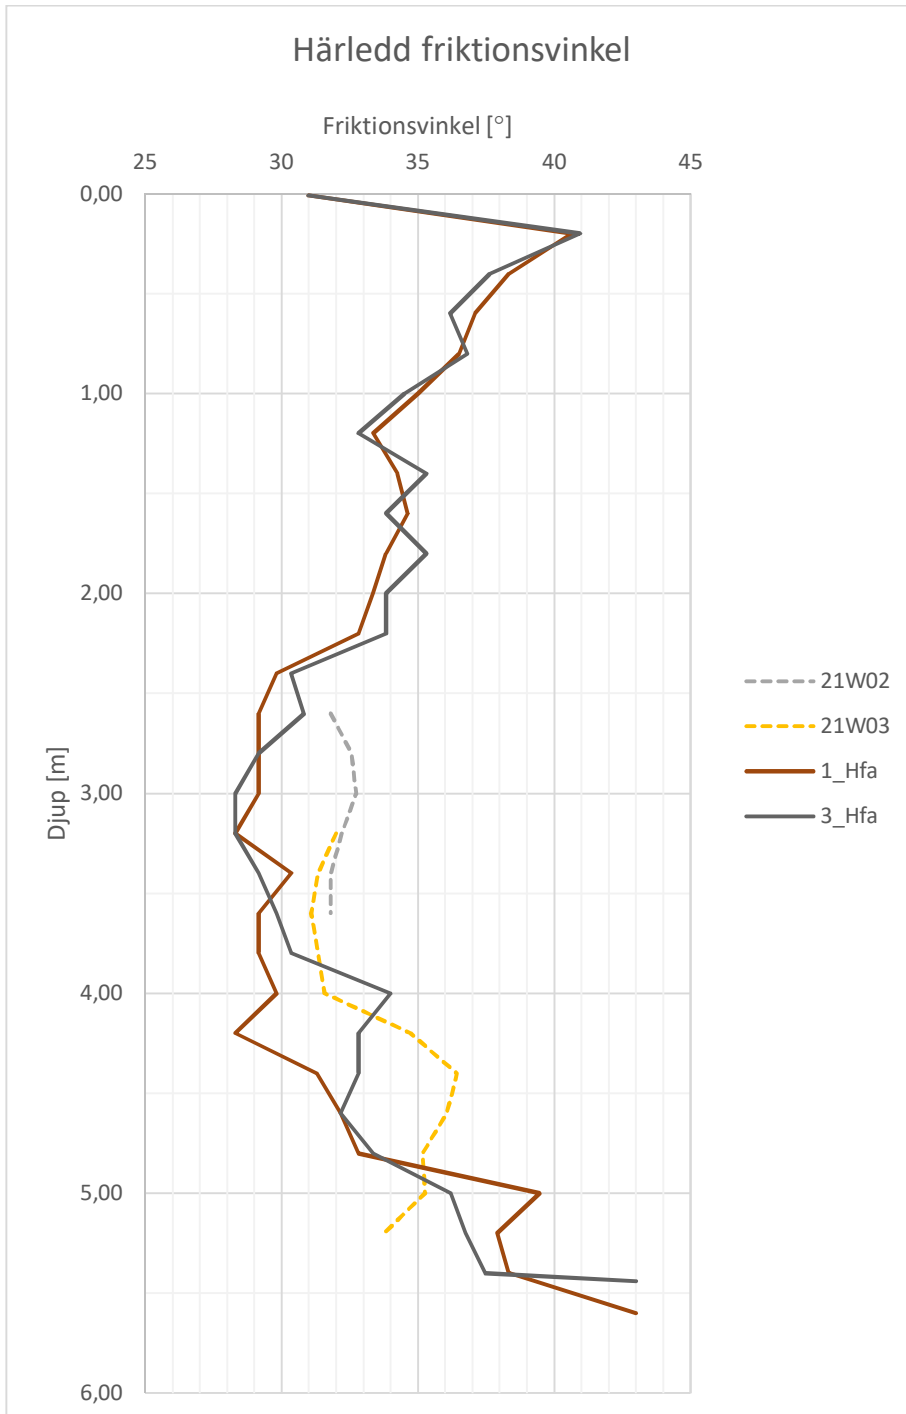
Sammanställning av friktionsvinkel, baserade på nu utförda viktsonderingar och tidigare utförda hejarsonderingar, redovisas i **Figur 5.1**.

Figur 5.1: Sammanställning av friktionsvinkel

Vid sammanställning av utförda geotekniska undersökningar erhålls en viss spridning och i vissa fall avvikande enskilda värden sinsemellan resultatet från de olika undersökningsmetoderna. Orsaken till spridningen och skillnader är alltifrån olika noggrannheter mellan mätmetoder till maskinella och yttre faktorer (exv. hantering och störning av jordprover etc.) som i enskilda fall kan medföra avvikande uppmätta värden. Dock anses erhållna värden för spridning i hållfasthets- och deformationsegenskaper vara normala.

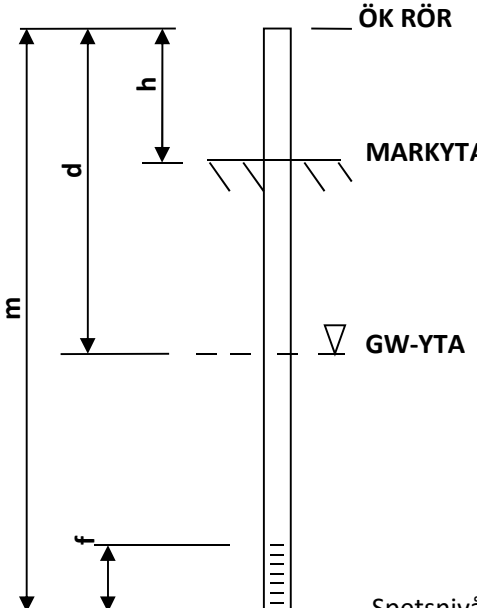
Uppdragsnr:		Uppdragsnamn:								
10321442		Kopparhammaren 2								
				Borrningsledare:		Bitr. Borrningsledare:				
				Tobias Johansson		Leutrim Bislimi				
Punkt nr/namn		Sektion	Sida	Ref.linje	Installationsdatum/klockslag					
21W01GV					21-06-01 kl 10:00

Markyta nivå		=	17,60			
				Toppnivå (ök rör nivå)		=	17,60			
				Total rörlängd		m=	15,60			
				Rörlängd ovan mark		h=	0,00			
				Spetsnivå			2,00			
				Rörtyp (Rö, Rf)			Rö			
				Rörmaterial			Stål			
				Diameter			1"			
				Filtertyp			Filterduk			
				Filterlängd		f=	0,5 m			
				Tätning						
				Lock, dexel?			Blå dexel			
				Anmärkning						
				Avläsningar				Funktionskontroll		
Datum	Djup under ÖK-rör. d=	Grundvatten nivå	Sign	Påfyllning till rörets överkant och registrera vattennivåns avsänkning enligt nedan:						
2021-06-01	1,65	15,95	TJ	Djup under ÖK-rör	Tid	Datum

2021-06-02	2,00	15,60	TJ	0,71	1 min					
2021-07-16	2,11	15,49	RP	1,0	3 min	Klockslag				
2021-08-18	2,04	15,56	RP		5 min					
					10 min	Signatur				
				1,65	30 min	TJ				
				Nivå innan kontroll:	1,65					
				Klockslag:	10.20					
				Datum:	2021-06-01					
Anmärkning
