Dagvatten PM

Detaljplan Kvarntorp 7:3 i Norrköpings kommun

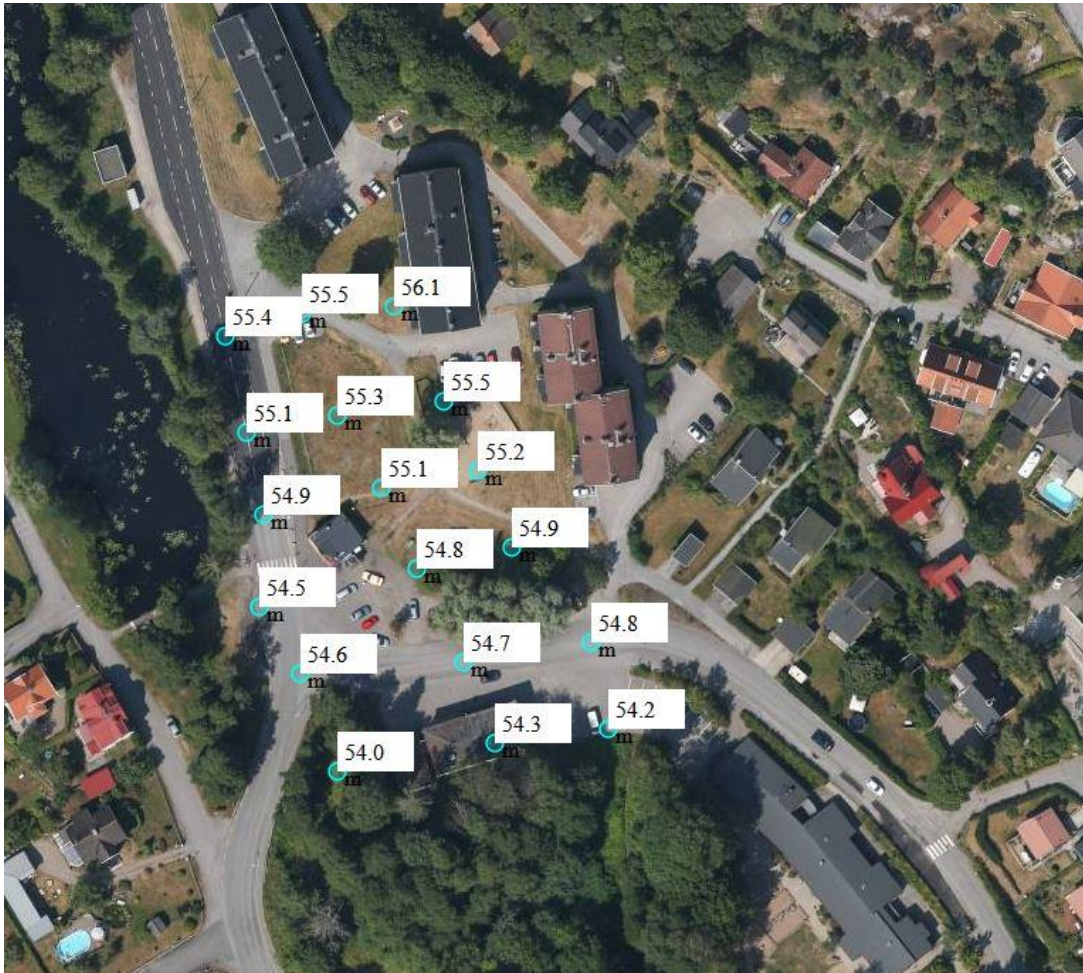
Figur 2 Höjder inom planområdet

Området är relativt flatt med svag marklutning väster och söderut enligt Figur 2.

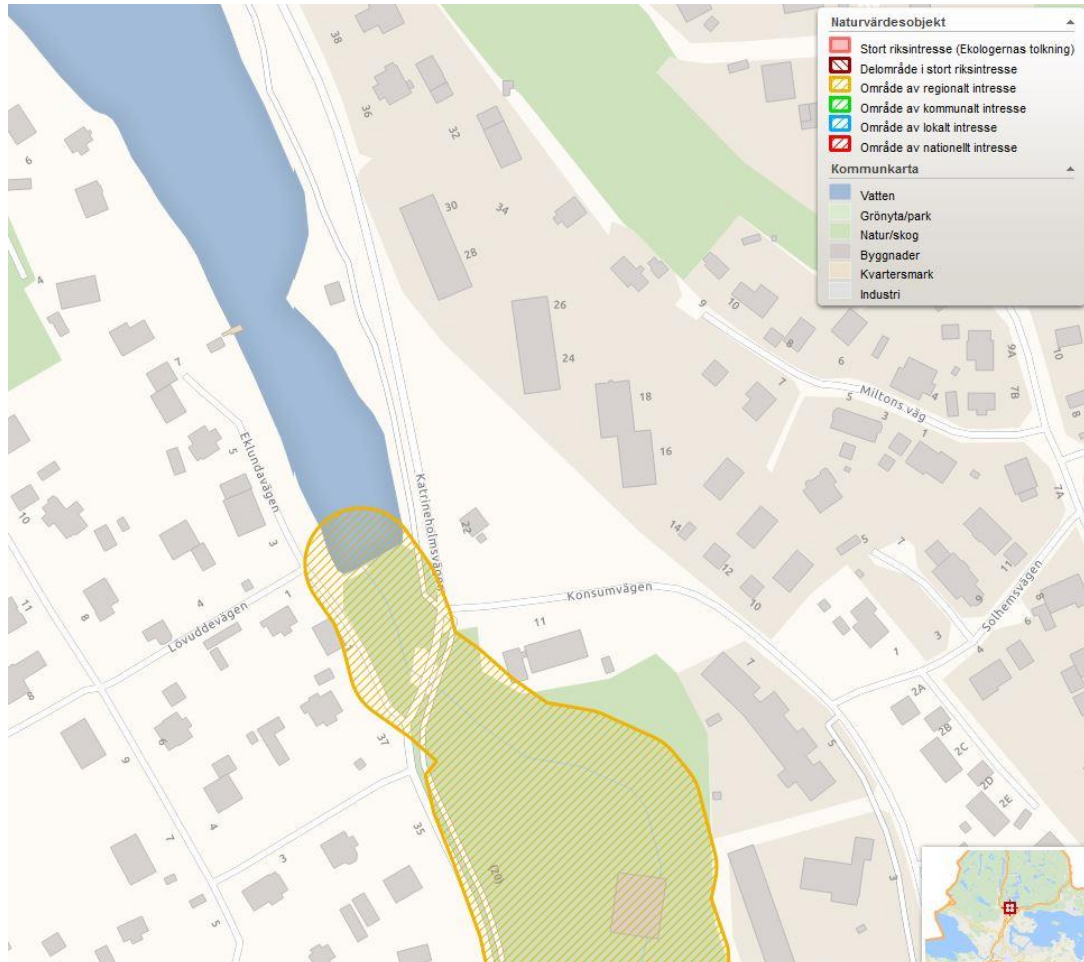
Figur 6 Klassning av naturvärdesobjekt

Torshagsån är ett naturvärdesobjekt av regional klassning. Torshagskärret omfattas inte av någon klassning. Se Figur 6 nedan.
