Inverkan av skugga på trädallé Norra promenaden i **Norrköping**

VINDSTUDIE TRÄDALLÉ NORRA PROMENADEN, NORRKÖPING

PM EXPLOATERING DEL AV INRE HAMNEN SVANEN 6.

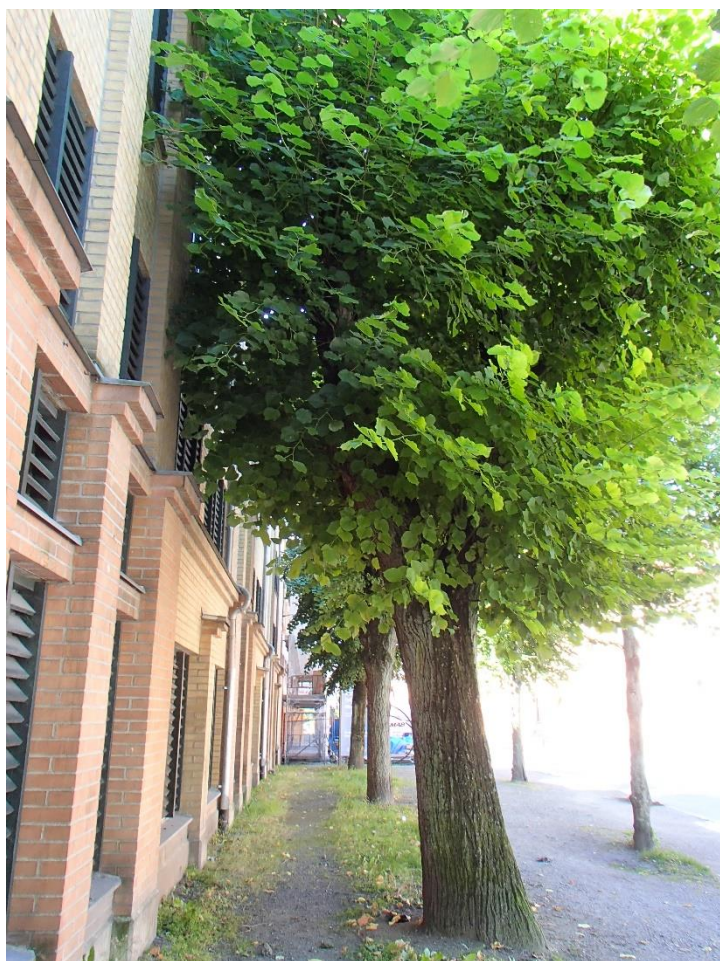
Figur 3. Lindar i Lund som växer mycket nära en nyligen upprättad byggnad som gjort att träden beskuggas.

Träd behöver tillgång till sol för att kunna fotosyntetisera och behovet av solljus beror på trädarten. Så kallade pionjärarter, exempelvis pil, poppel och björk, har ett stort behov av solljus medan sekundära trädarter, exempelvis avenbok, bok och lind, klarar beskuggning bättre. Ett exempel på hur skuggtåliga lindar är går att se på figur 3, vilket visar en lindallé som växer nära ett nybyggt hus som placerats på lindarnas södersida.

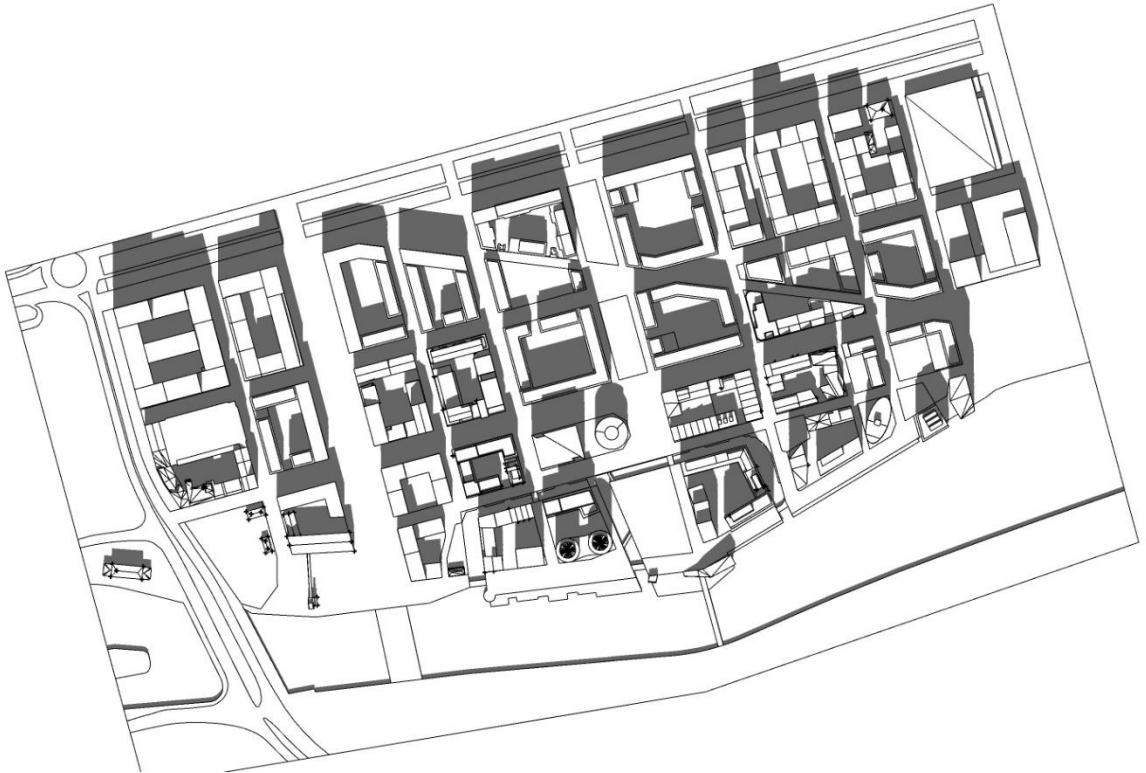
Figur 4. Vårdagjämning 20 mars 2020 kl 12. Allén återfinns i den norra delen av figuren.

Norrköping kommun har låtit genomföra en analys över de planerade byggnadernas beskuggning och nedan finns fyra figurer som visar hur beskuggningen är klockan 12.00 vid olika tidpunkter på året (Figur 4-7). Som framkommer av solstudien är det främst träden i korsningen Packhusgatan och Norra Promenaden som kommer att få en något ökad beskuggning.

De aktuella träden är cirka sju meter höga, vilket betyder att beskuggningen från byggnaderna främst kommer nå trädens stammar. Då träden är lindar betyder det även att de är sekundärträdsart och därmed klarar beskuggning relativt bra.

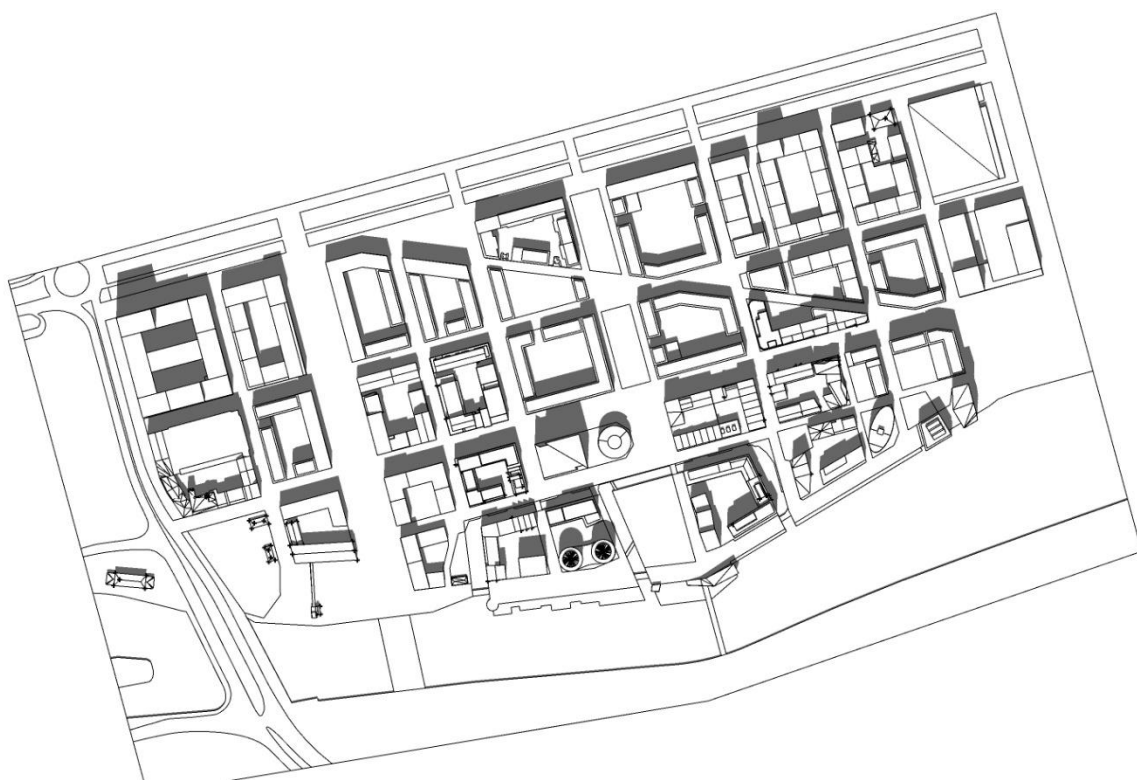
Figur 5. Midsommar 19 juni 2020 kl 12. Allén återfinns i den norra delen av figuren.

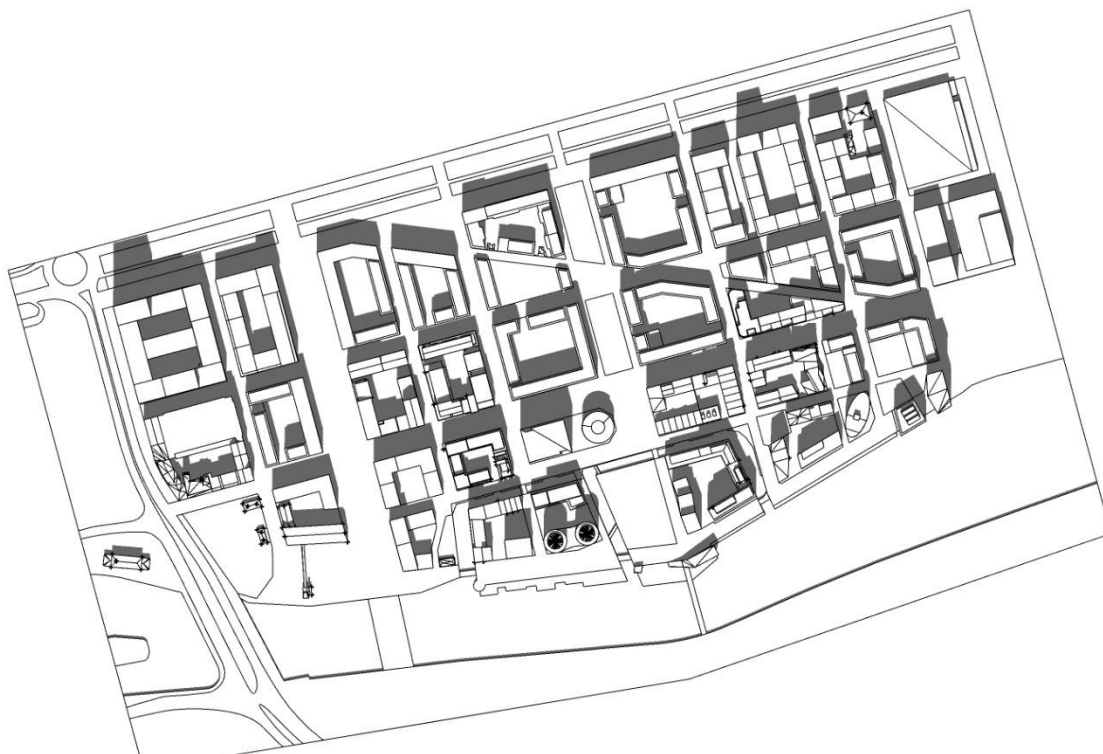
Figur 6. Skolstart 17 augusti 2020 kl 12. Allén återfinns i den norra delen av figuren.

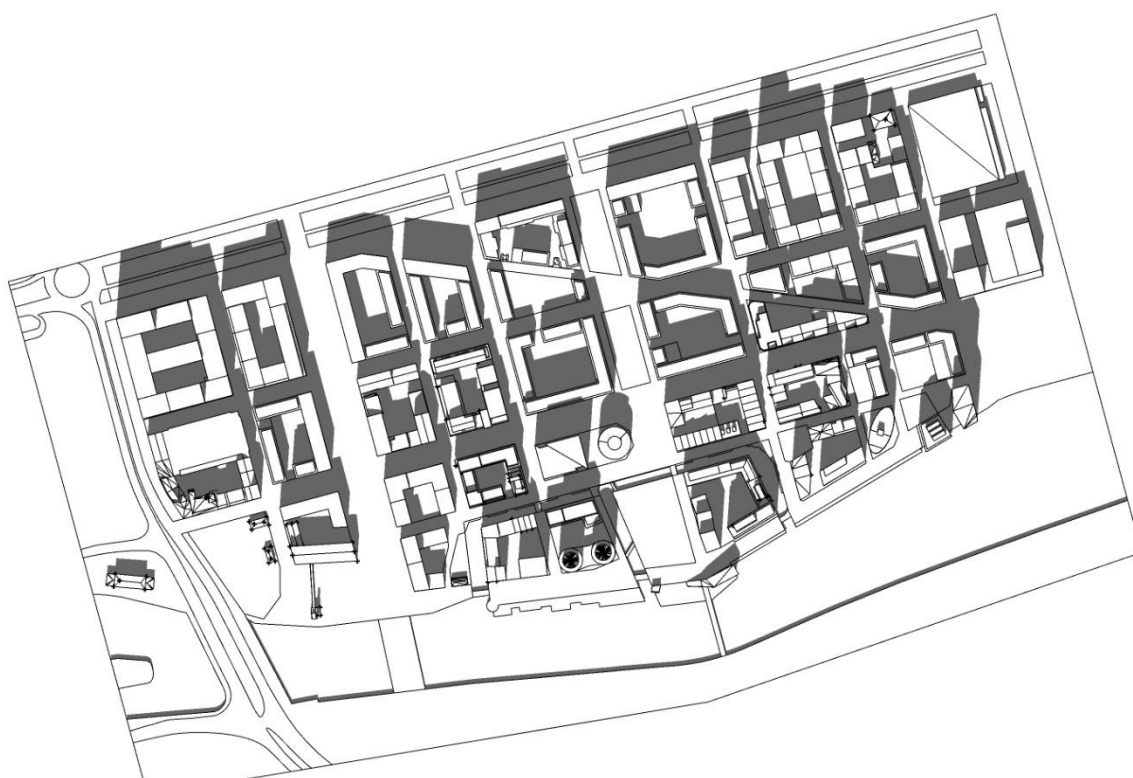
Figur 7. Höstdagjämning 22 september 2020 kl 12. Allén återfinns i den norra delen av figuren.

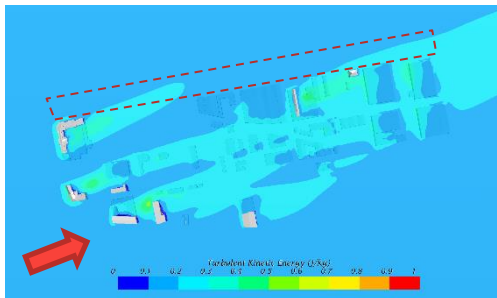
<p>Styrka hos vindbyar i allén max 0,3 [J/kg]. På större område i snitt ca 0,2 [J/kg] motsvarande bakgrunds nivå hos infallande vind.</p>

Tabell 1. Styrka hos byighet vid olika vindhastighet med befintlig respektive planerad bebyggelse. Vindriktning västsydväst, se pil. Område för allén markerad med röd streckad linje.

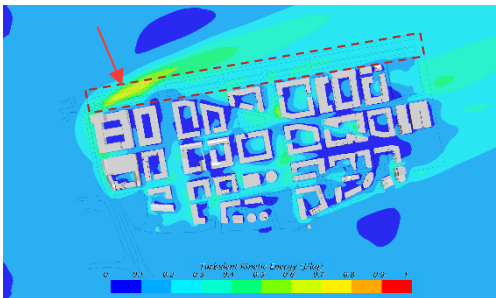
<p>Styrka hos vindbyar i allén max 0,8 [J/kg]. Uppstår norr om kvarter med höghus (vid pil). På större område i snitt ca 0,4 [J/kg].</p>
<p>Styrka hos vindbyar vid vindhastighet 9,5 m/s</p> <p>Kommentarer</p>

Det planerade området skapar starkare vindbyar och speciellt i alléns västra ände, sannolikt främst på grund av störning av vinden som det nordvästra kvarterets höghus skapar.

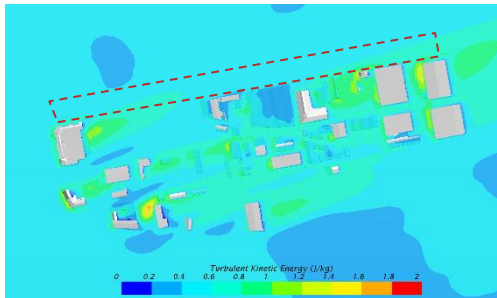
<p>Styrka hos vindbyar i allén max 0,8 [J/kg]. På större område i snitt ca 0,6 [J/kg] motsvarande bakgrunds nivå hos infallande vind.</p>

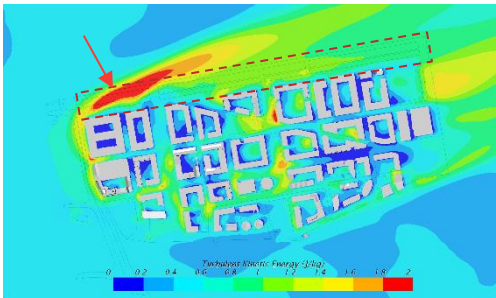
<p>Styrka hos vindbyar i allén max 2,0 [J/kg]. Uppstår norr om kvarter med höghus (vid pil). På större område i snitt ca 1,0 [J/kg].</p>

Byggheten, alltså turbulensen i vinden eller styrkan i vindens variationer i hastighet och riktning, ökar lokalt i allén nästan 3 ggr för både den lägre och högre vindstyrkan i det planerade området jämfört mot det befintliga.

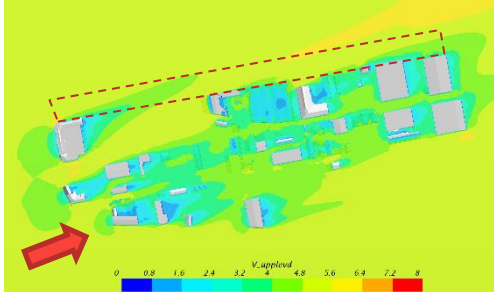
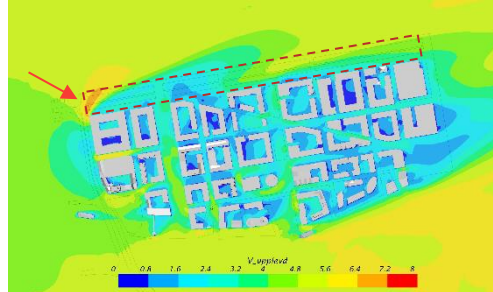
Tabell 2. Upplevd vind i fallet med befintlig bebyggelse och planerad bebyggelse. Vindriktning västsydväst, se pil. Område för allén markerad med röd streckad linje.

Kommentarer	<p>Ca 5 m/s eller lägre inom allén.</p> <p>Byggnaderna sänker vindhastigheterna ca 1 m/s på vissa områden (vindhastigheten ändras för från ljusgrön till mörkblå färg).</p>	<p>Byggnaderna sänker vindhastighet från ca 5 m/s ner till ca 1,5-2 m/s på vissa områden.</p> <p>Samtidigt skapas en koncentrerad hög vindhastighet uppemot 7 m/s vid hörnet på kvarteret med höghuset, se pil.</p>

Vindhastighet är ett mått man kanske bättre har känsla för. Vindhastighet i form av sk upplevd vind, där turbulensen har inkluderats i vindstyrkan, presenteras nedan för den högre vindhastigheten 9,5 m/s och 5 m över marken. Referenshöjden för vindhastighet är 10 m, därför blir hastigheterna lägre vid 5 m höjd eftersom hastigheten avtar ner mot marken.
