Dagvatten PM

Detaljplan Mjölaren 14, Mjölaren 15
samt Bergsbron 7 med närområde,
Nordantill i Norrköpings kommun

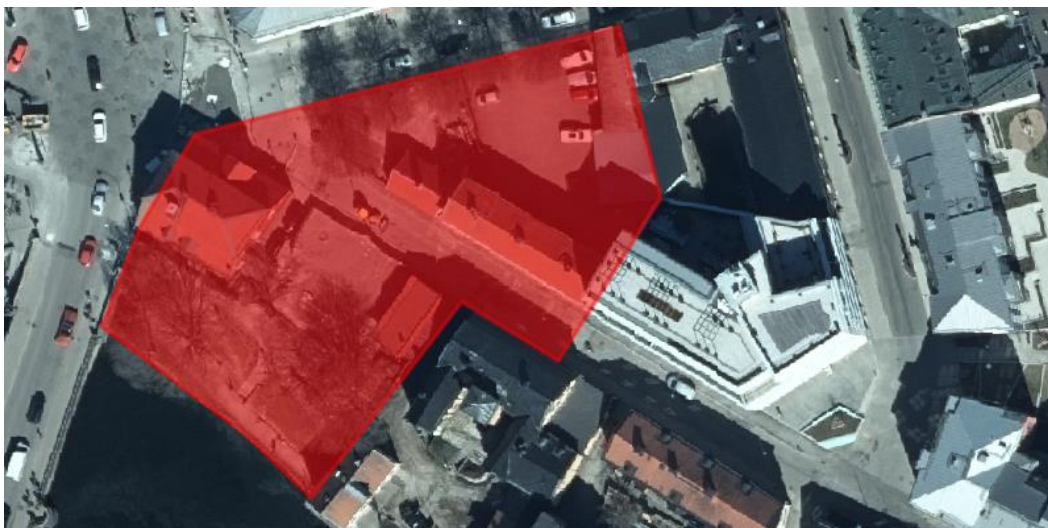
Figur 2 Områdesgräns på ortofoto.

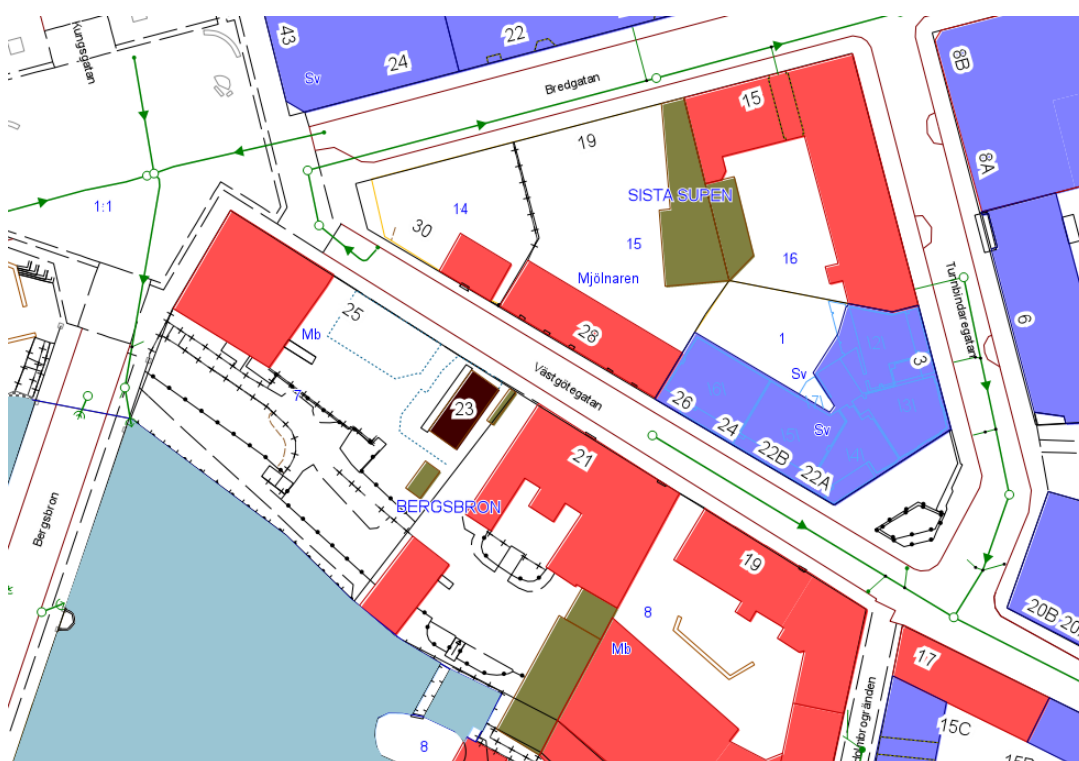
Figur 3: Dagvattenledningar i omgivande gator.

Det finns dock ledningsnät för dagvatten i omgivande gator vilket kan ses i figur 3.

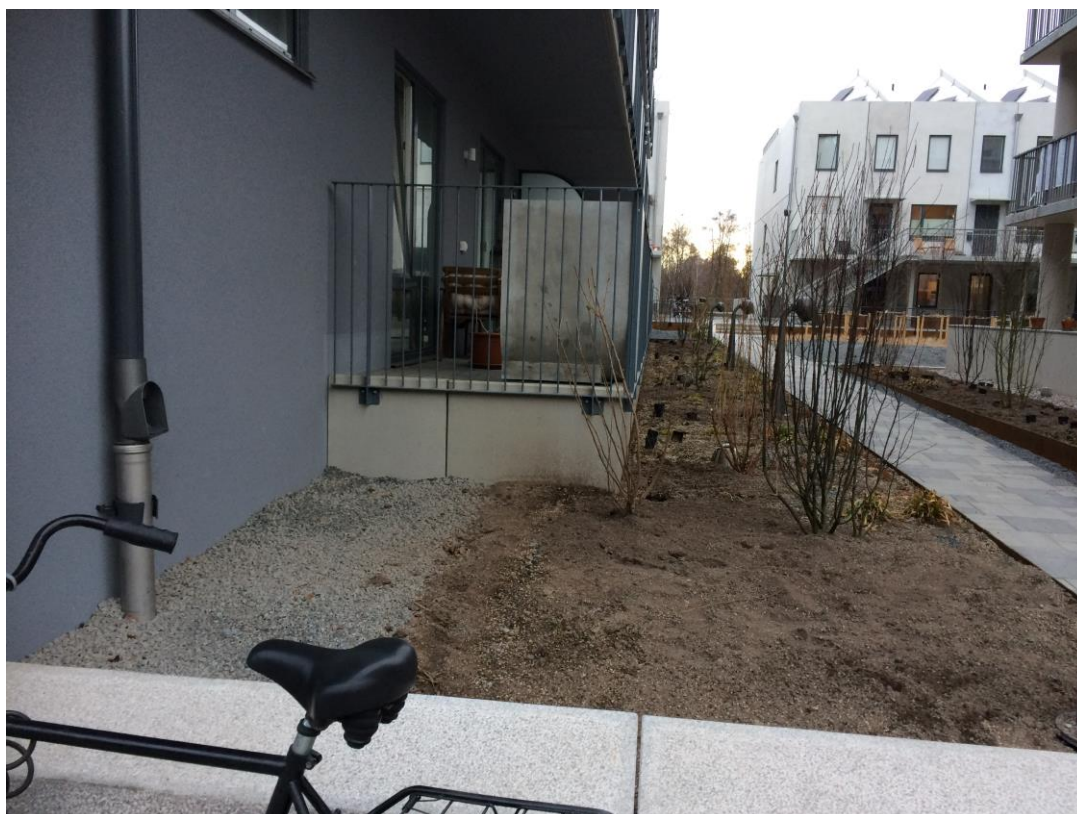
En lämplig lösning på fastigheterna Mjölaren 14 och 15 är att leda dagvatten från fastighetens hårdgjorda ytor till regnbäddar med växtlighet, till exempel via brunnar. Genom att göra detta kan både viss fördröjning och rening av dagvattnet uppnås. En sådan lösning kan utformas med erosionsskydd och bräddledning så att större regn leds till ledningsnätet. Figur 5 visar hur anläggningar för hantering av dagvatten på en bostadsfastighet med hårdgjorda ytor kan se ut.

Figur 5: Norra Djurågrdsstaden. Foto: Anna Bellner

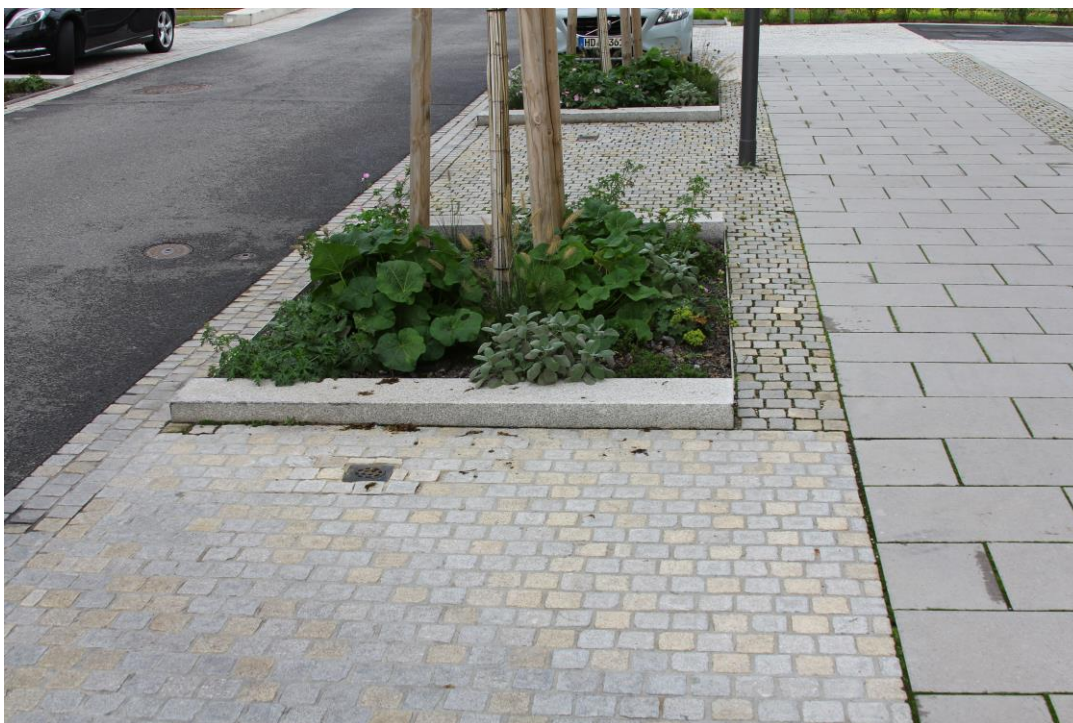
Figur 6 visar hur anläggningar för hantering av dagvatten på till exempel en parkering eller bostadsfastighet med hårdgjorda ytor kan se ut.

Figur 6: Hediellberg. Foto: Anna Bellner.
