# PM Geoteknik

Bukten 1, Lindöskolan Norrköping

<b>Uppdrag:</b>	Bukten 1, Lindöskola Norrköping
<b>Uppdragsnummer:</b>	30040091
<b>Kund:</b>	Norrköping kommun
<b>Handläggare:</b>	Märta Lidén
<b>Granskare:</b>	Magnus Strömberg
<b>Datum:</b>	2022-09-22
<b>Dokumentreferens:</b>	LM
	p:\22284\30040091_bukten_1_nrk_lindöskola n_geoteknik\000\10_text\gpm\30040091 pm geoteknik 2022.docx

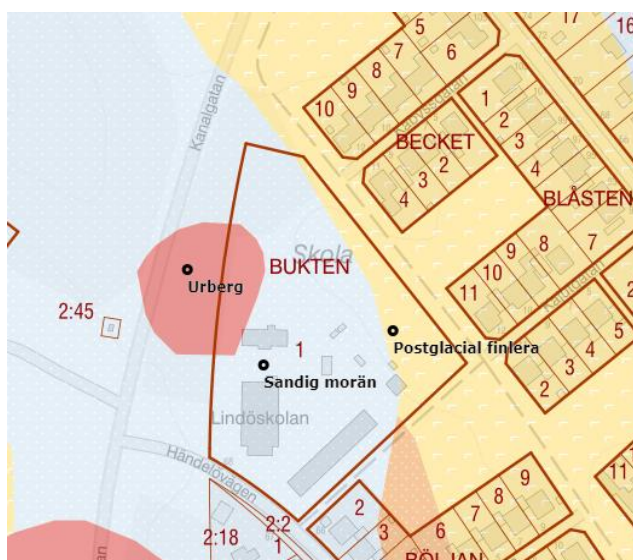
Enligt SGU:s jordartskartering utgörs jorden inom planområdet av fastmark av sandig morän och berg som i öster övergår till ett lerområde med postglacial finlera, se Figur 2.

Figur 2. SGU:s jordartskarta

Utförd undersökning visar att lerområdet har större utbredning inom fastigheten än vad SGU:s jordartskarta indikerar.

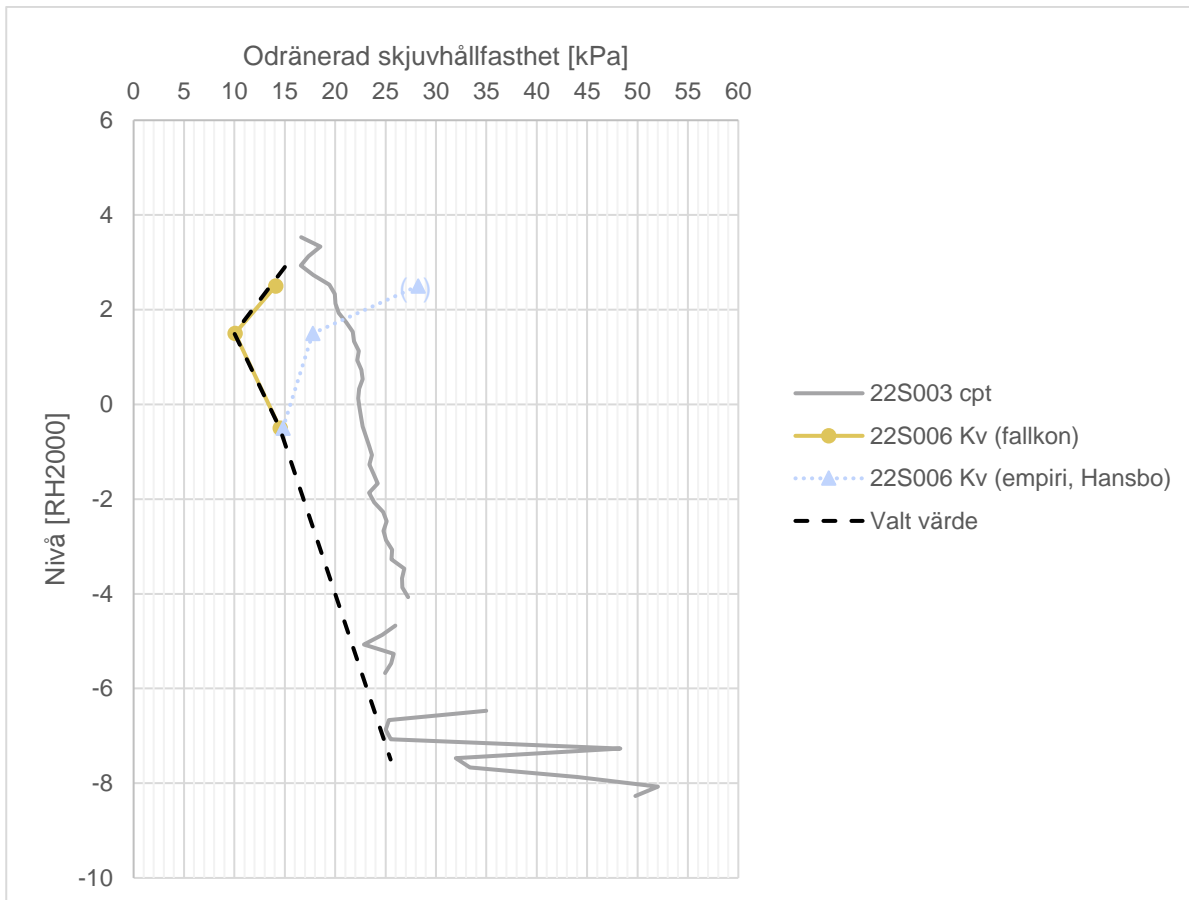
För detaljer kring härledning av jordens materialparametrar hänvisas till Markteknisk undersökningsrapport (MUR) för objektet, upprättad av Sweco, daterad 2022-09-16. En sammanställning av härledda värden tillsammans med vald skjuvhållfasthetsprofil redovisas i Figur 3. Störst vikt har lagts vid värden från kolvprovtagning, som bäst överensstämmer med arkivmaterial i närområdet.

Figur 3. Härledda värden och vald skjuvhållfasthetsprofil. Översta nivån på förkonsolideringsspänning osäkert värde från CRS-försök.

Leran har mycket låg till låg odränerad skjuvhållfasthet. I den övre delen ned till ca 5 m under befintlig markyta är skjuvhållfastheten mellan ca 10-15 kPa och därunder ökande mot djupet till ca 25 kPa. Lerans vattenkvot varierar mellan 44-87% och konflytgräns mellan 56-77%. Leran är överkonsoliderad ned till ca 2 m djup under markytan men därunder normalkonsoliderad och därmed sättningsbenägen vid ökad belastning.

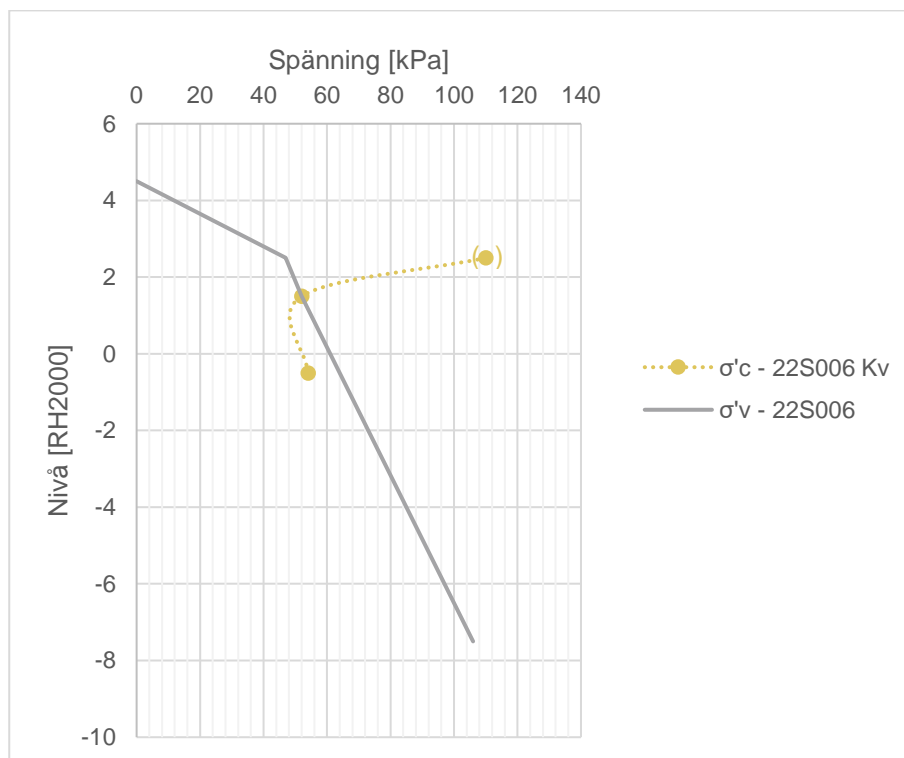
Rådande spänningssituation i leran redovisas i Figur 6, baserat på nu uppmätt grundvattentrycknivå i leran.

Figur 6. Spänningssituation, punkt 22S006. Översta nivån på förkonsolideringsspänning osäkert värde från CRS-försök.

Leran är sättningsbenägen för ökad belastning. Uppmätt förkonsolideringsspänning från CRS-försök tyder på att leran inte konsoliderats för den låga grundvattennivå som nu uppmäts. Sannolikt pågår sättningar på grund av de låga grundvattennivåer som råder, även om de låga nivåerna kan vara tillfälliga. Vid ökad belastning av uppfyllnader och/eller nya byggnader, är relativt stora sättningar att förväntas.
