PM GEOTEKNIK

NORRKÖPINGS KOMMUN

Johannisborgsförbindelsen, Norrköping, Etapp 2

UPPDRAGSNUMMER 30029869

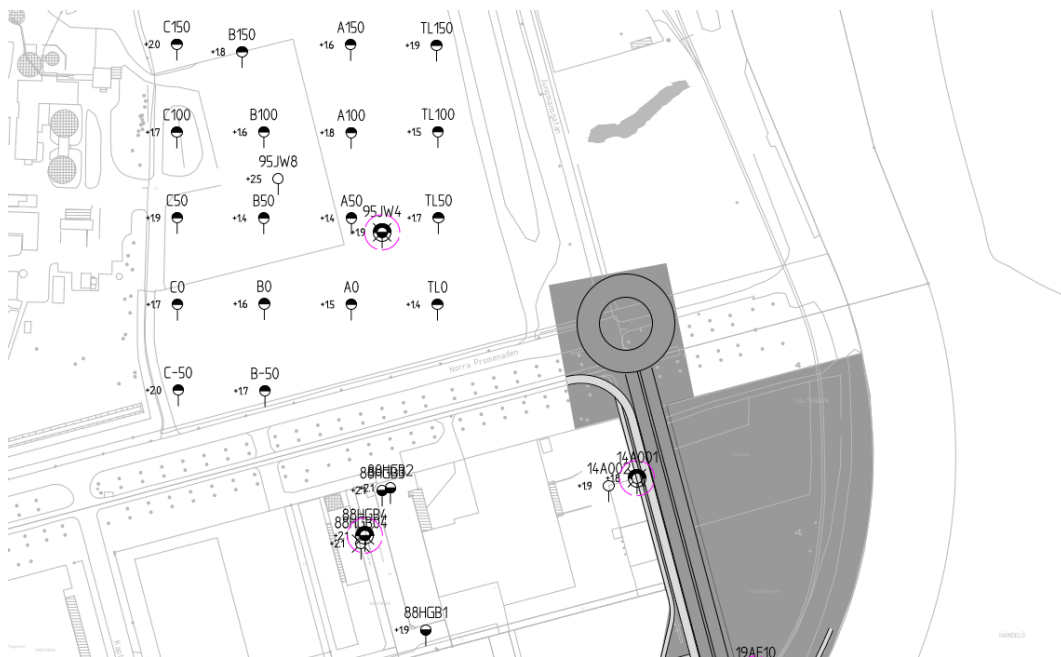
Figur 4. Utklipp över arkivmaterial i område 1.

Inom området har det utförts geotekniska undersökningar år 1939, 1988, 1995 och 2014, se Figur 4. Området öster om Johannisborgsförbindelsen närmre kajen och Motala Ström finns inga geotekniska undersökningar utförda.

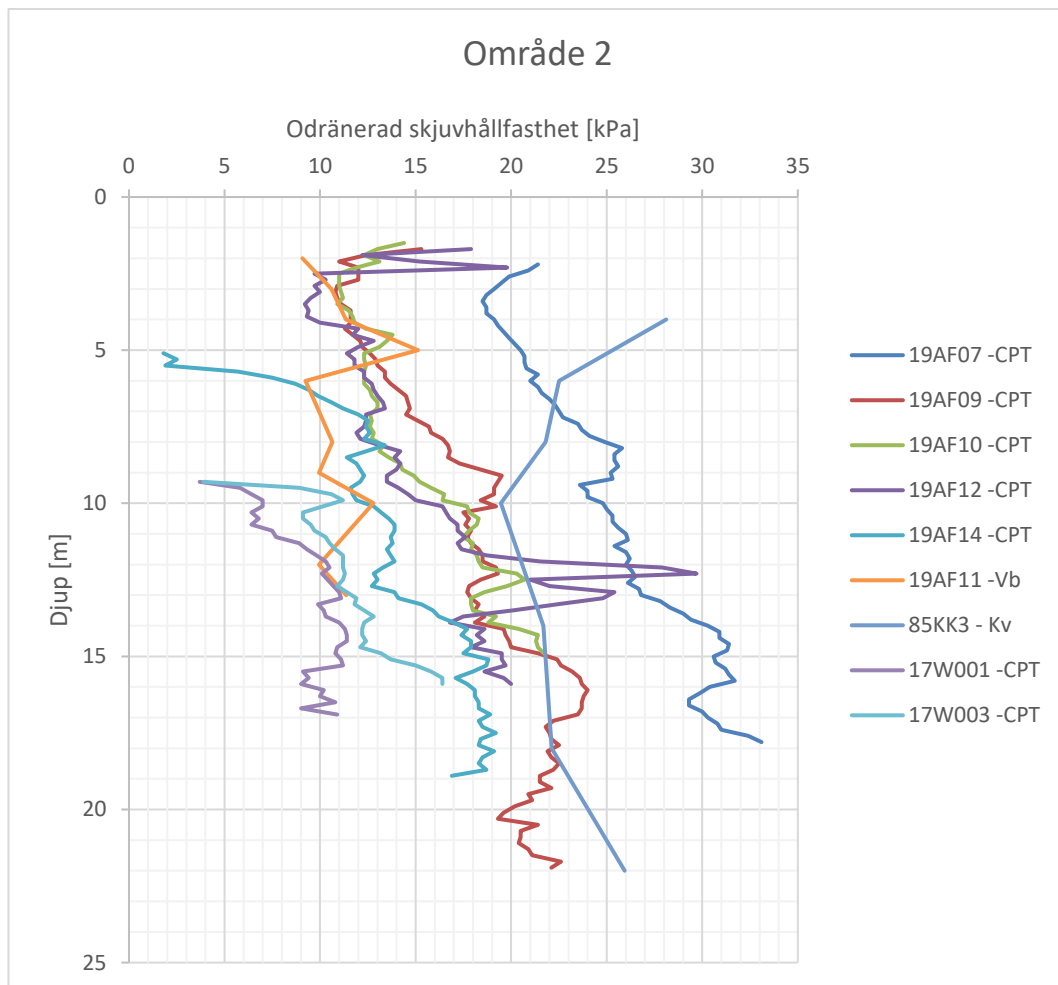
Figur 7. Odränerad skjuvhållfasthet (korrigerad), område 2.

Område 2 är uppdelat i tre olika områdesbeskrivningar; Norra kajen, Södra kajen och Motala Ström. Geotekniska undersökningar inom område 2 är utförda år 1985, 2017, och 2019, se Figur 6. Sammanställning av uppmätt odränerad skjuvhållfasthet i leran redovisas i Figur 7.

Leras vattenkvot varierar mellan 30 och 90 % med vanligaste värden mellan 60 och 90 %. Lerans korrigerade skjuvhållfasthet varierar generellt inom norra kajen mellan 9 - 33 kPa.

Lerans vattenkvot i undersökningspunkterna varierar mellan 57–100 % och konflytgräns mellan 50-87 %. I Motala ström har lägst skjuvhållfasthet uppmätts, mellan ca 5 och 15 kPa.

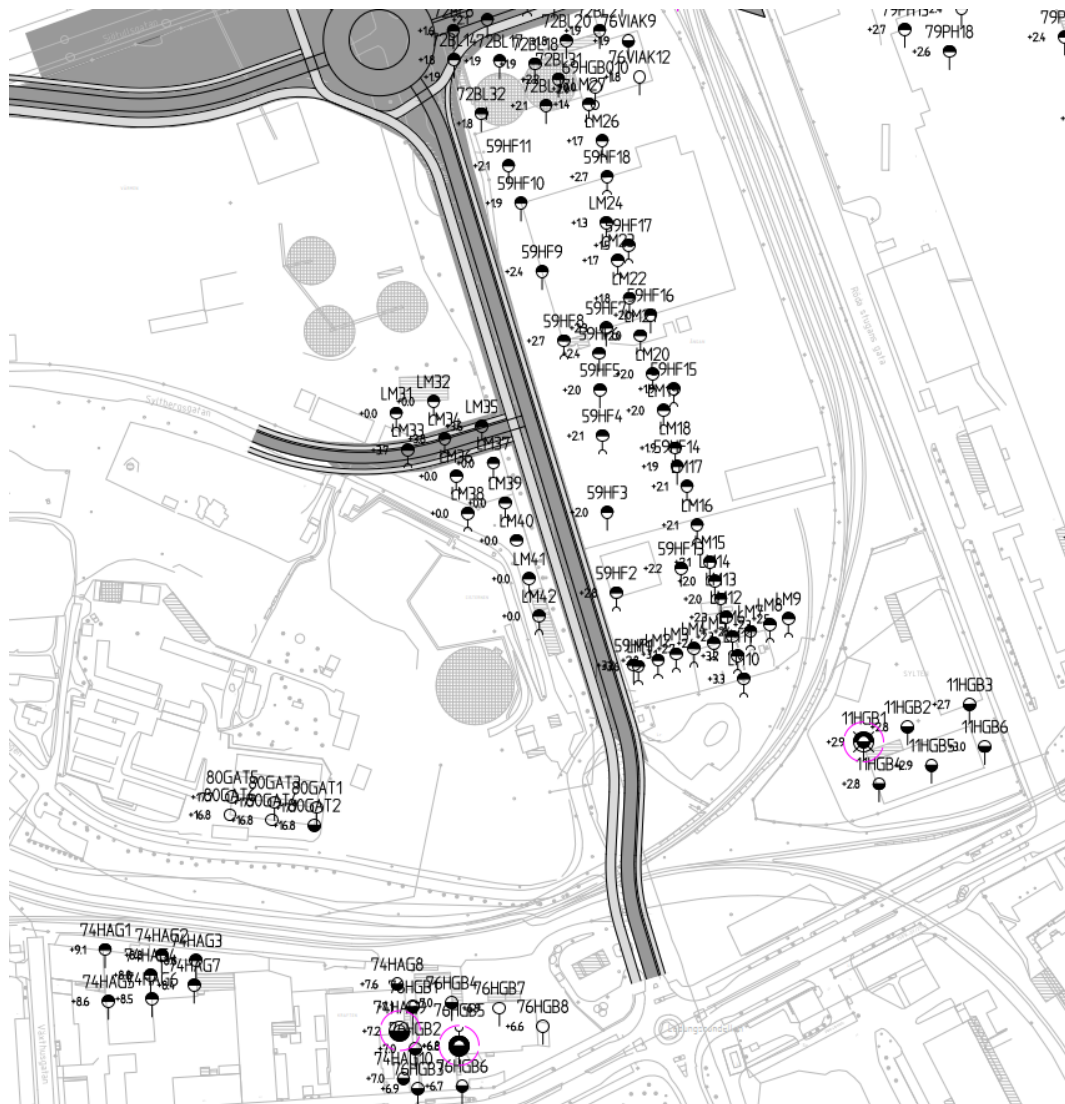
Figur 8. Utklipp över arkivmaterial i område 3

Område 3 sträcker sig mellan Sjöttullsgatan i norr och Ledugnsrondellen i syd. I väst angränsar området till Syltenberget. Geotekniska undersökningar som har utförts inom kv. Ångan är daterade år 1915, 1959, 1972, 1976 och 1998, se Figur 8. Majoriteten av sonderingarna i området är Hejarsonderingar, vilket är en metod för att huvudsakligen bestämma fast botten läge.

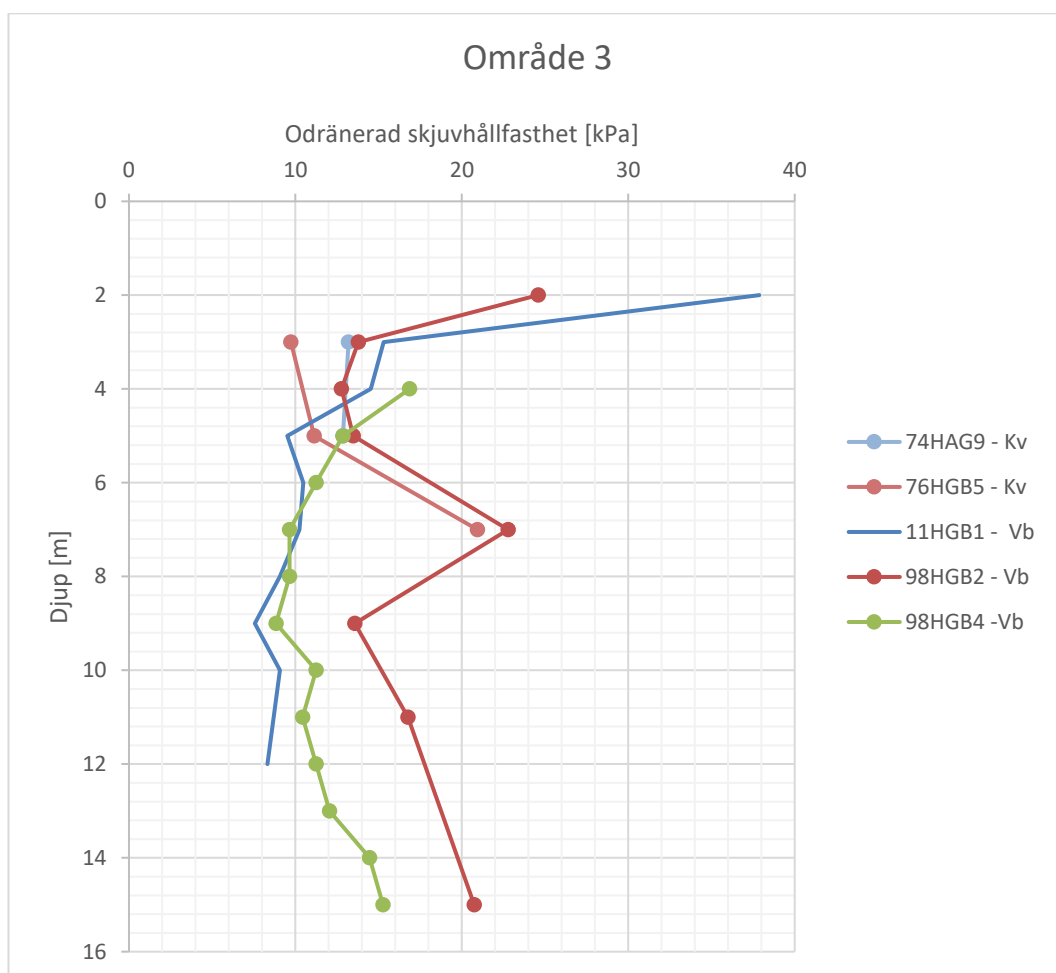
Figur 9. Odränerad skjuvhållfasthet (korrigerad), område 3.

Lerans vattenkvot varierar mellan 51 - 92 % med en korrigerad odränerad skjuvhållfasthet mellan ca 7 – 23 kPa, se Figur 9.

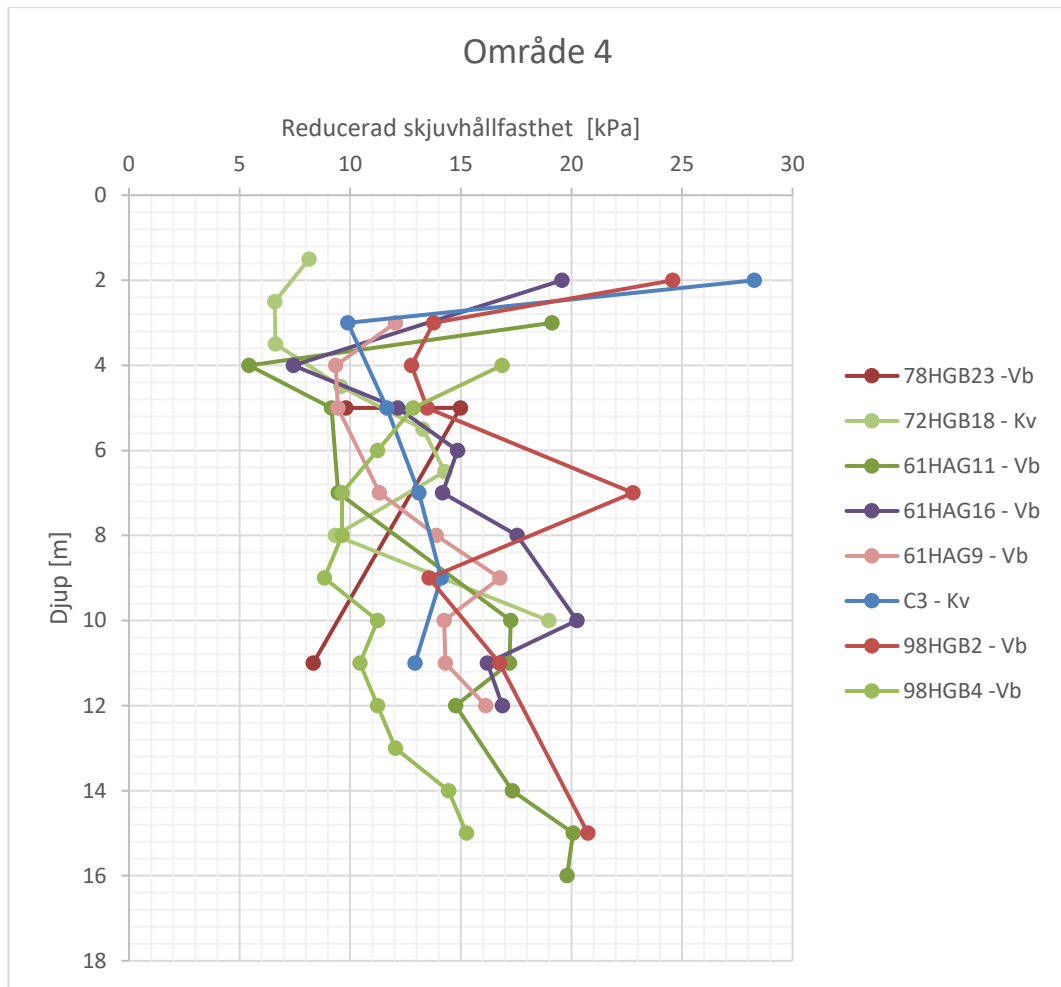
Figur 11. Odränerad skjuvhållfasthet (korrigerad), område 4.

Lerans odränerade skjuvhållfasthet i punkter norr om utredningsområdet varierar mellan ca 10 – 20 kPa, se Figur 11

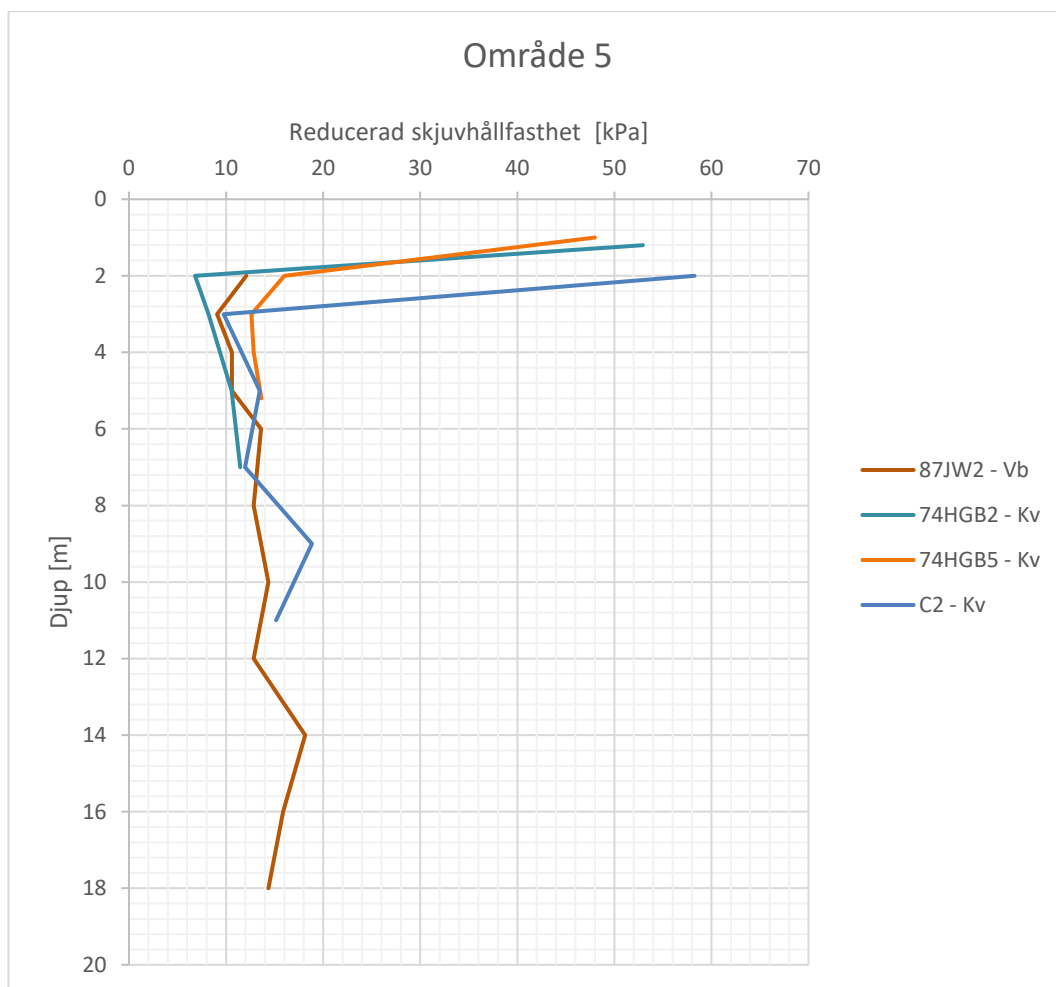
Figur 13. Odränerad skjuvhållfasthet (korrigerad), område 5.

Lerans odränerade skjuvhållfasthet har i ett fåtal punkter uppmätts variera mellan ca 7 - 20 kPa, se Figur 13.
