# PM Geoteknik

Ingelstad 1:1, Norrköping

<b>Uppdrag:</b>	Norrköpings-Ingelstad 1:1, Norrköping, Geoteknik
<b>Uppdragsnummer:</b>	30039986
<b>Kund:</b>	Norrköpings kommun
<b>Handläggare:</b>	Märta Lidén
<b>Granskare:</b>	Lars Malmros
<b>Datum:</b>	2022-05-09
<b>Dokumentreferens:</b>	LM p:\22284\30039986_norrköpings- ingelstad_1_1_norrköping,_geoteknik\000\10_ text\g\30039986 pm geoteknik.docx

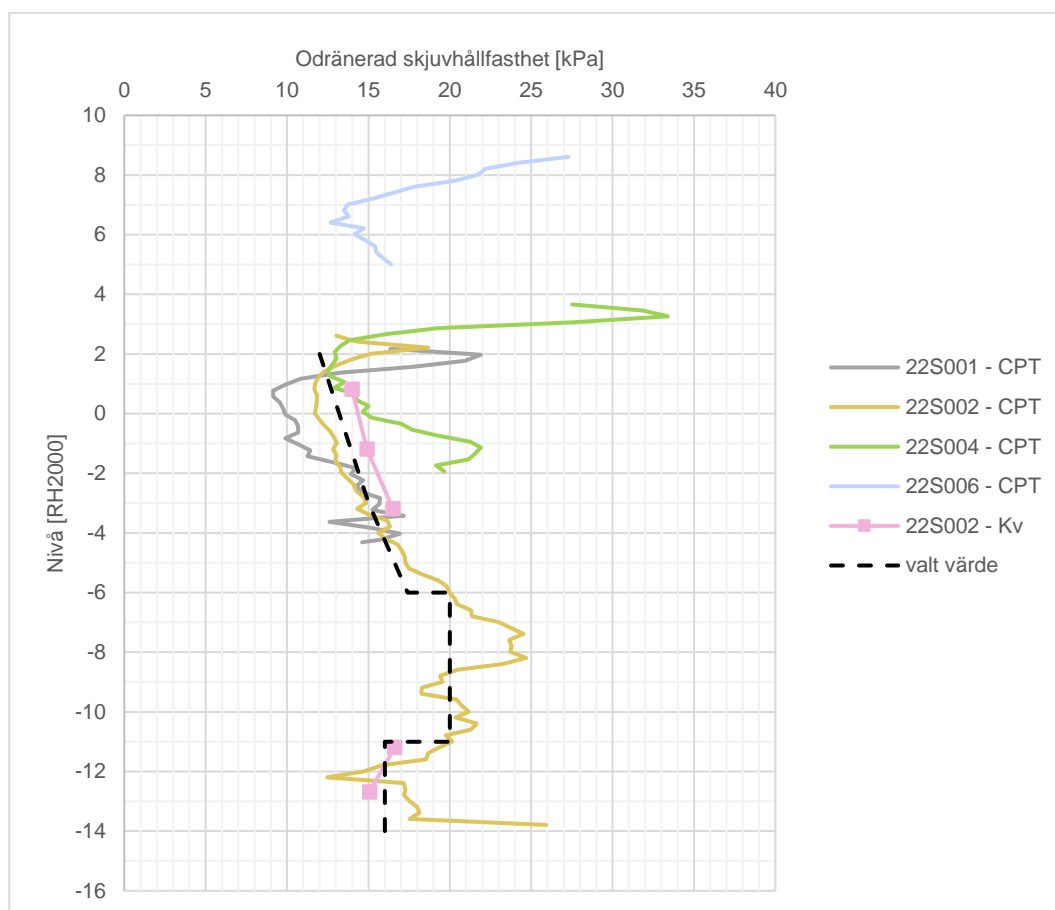
Figur 2. Odränerad skjuvhållfasthet mot nivå.

För detaljer kring härledning av värden hänvisas till MUR för objektet, upprättad av Sweco, daterad 2022-04-29. I Figur 2 nedan redovisas sammanställning av härledd odränerad skjuvhållfasthet tillsammans med vald skjuvhållfasthetsprofil för stabilitetsanalyser, samt i Figur 3 rådande spänningssituation i den djupaste punkten där lerans egenskaper undersökts.

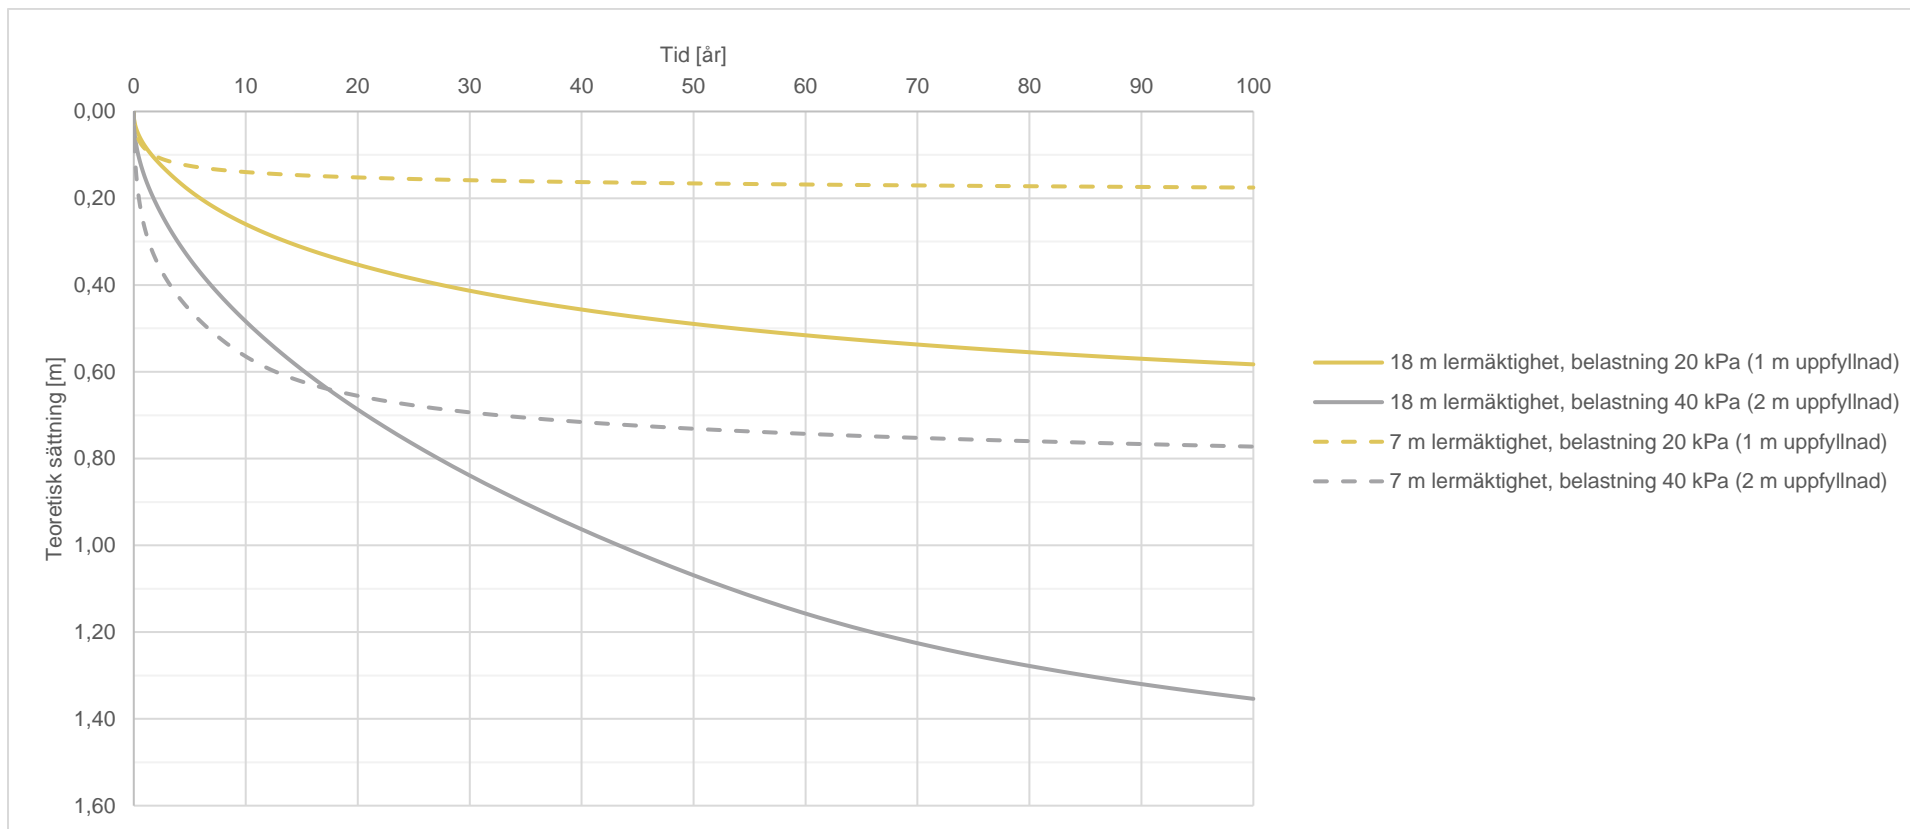
<b>Bilaga 1</b>	
UPPDRAG Ingelstad 1:1, Norrköping	Dokument PM Geoteknik
Bilaga Sättningsberäkningar tidsförlopp	Uppdragsnummer 30039986

Teoretiska sättningar inklusive krypsättningar, baserade på parametrar från undersökningspunkt 22S002.

Sättningsberäkningar har utförts baserat på CRS-försök från punkt 22S002 för en jämnt utbredd last, motsvarande till exempel uppfyllning. Beräkningarna visar att sättningar kan förväntas bli stora även vid relativt små belastningar, enligt Tabell 2. Tidsförloppet för sättningarnas utveckling redovisas grafiskt i Bilaga 1.

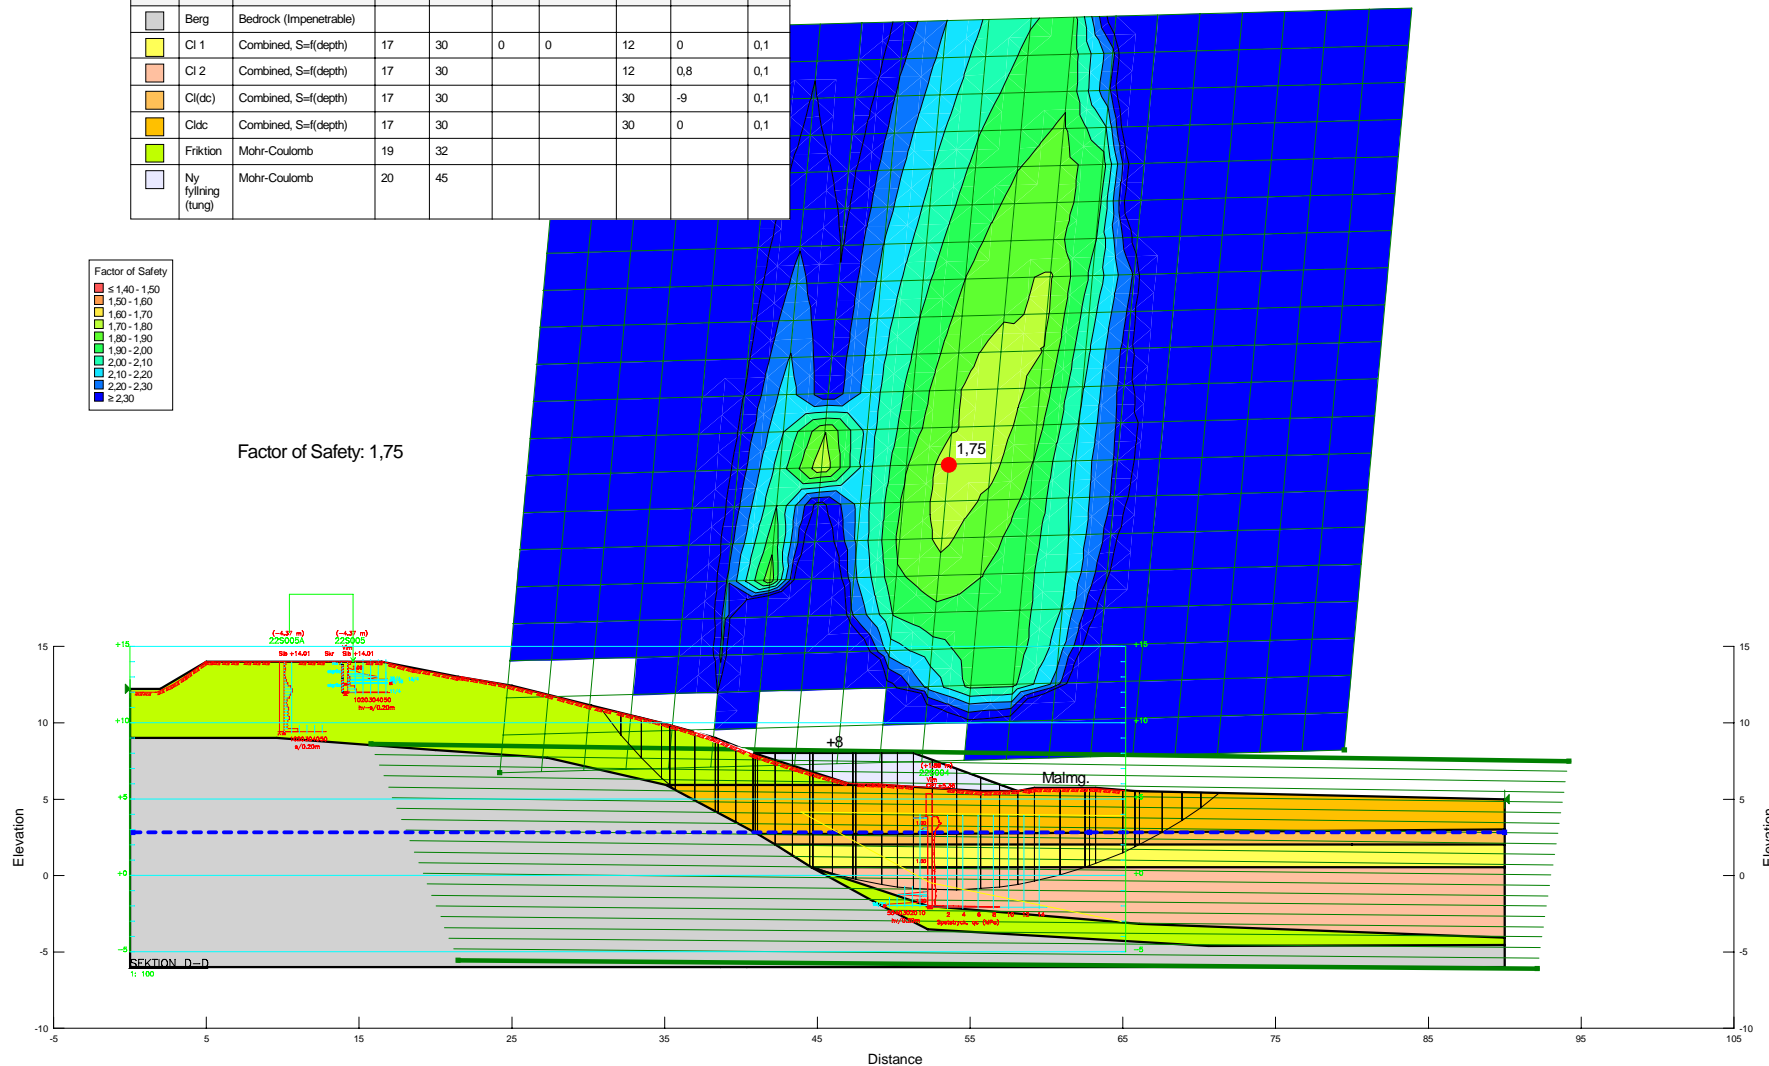
Sektion D  
Uppfyllt till +8 (ca 2,5 m)  
Kombinerad analys

Analysis Type: Morgenstern-Price  
Material Model: Combined,  $S=f(\text{depth})$

Factor of Safety: 1,75

Beskrivning	$F_c$	$F_{\text{komb}}$
Sektion B - Befintliga förhållanden	2,02	2,15
Sektion B - Uppfyllning till nivå +6,5 (ca 2,5 m)	1,67	1,62
Sektion D - Befintliga förhållanden	1,98	1,92
Sektion D - Uppfyllning till nivå +8,0 (ca 2,5 m)	1,79	1,75
