PM HYDROGEOLOGI

NORRKÖPINGS KOMMUN

Klinga etapp 5

UPPDRAGSNUMMER 30032590

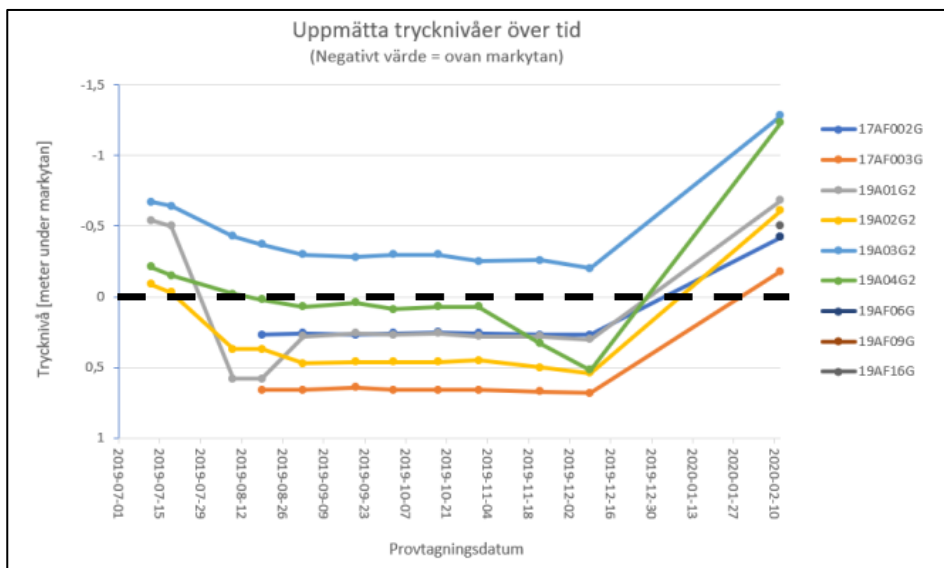
Figur 5. Uppmätta grundvattennivåer i etapp 1 i relation till markytan (svart streckad linje) mellan juli 2019-februari 2020 (Afrý, 2020).

Inom projektet Borg 17:6, Klinga har Afry tagit fram ett PM geoteknik (Afy, 2020). Området som utreds överlappar delvis etapp 1 från Tyréns undersökning år 2018. Enligt detta PM har 13 grundvattenrör installerats inom projektet sedan tidigare, och ytterligare tre rör installerats inom Afrys utredning, vilket ger totalt 16 möjliga grundvattenrör inom projektet Borg 17:6. Redovisade mätningar i grundvattenrör har dock begränsats till nio stycken: 4 rör var miljörör med spets installerad i lera, de två rören som Tyréns installerade år 2018 fanns inte längre kvar, och ett rör bedömdes inte vara av intresse för den geotekniska undersökningen. Nivåmätningarna sträcker sig mellan juli 2019 och februari 2020. Under denna period låg grundvattennivåerna som lägst i mitten av december och som högst i februari (se Figur 5). Artesiska nivåer uppmättes i samtliga rör och som lägst låg grundvattenytan ca 0,6 m under markyta.

liten marginal uppmätts i rör GW21S008 och det är inte osannolikt att det förekommer under andra delar av året (se variationen i närbelägna rör i Figur 5 (Afry (2020))).

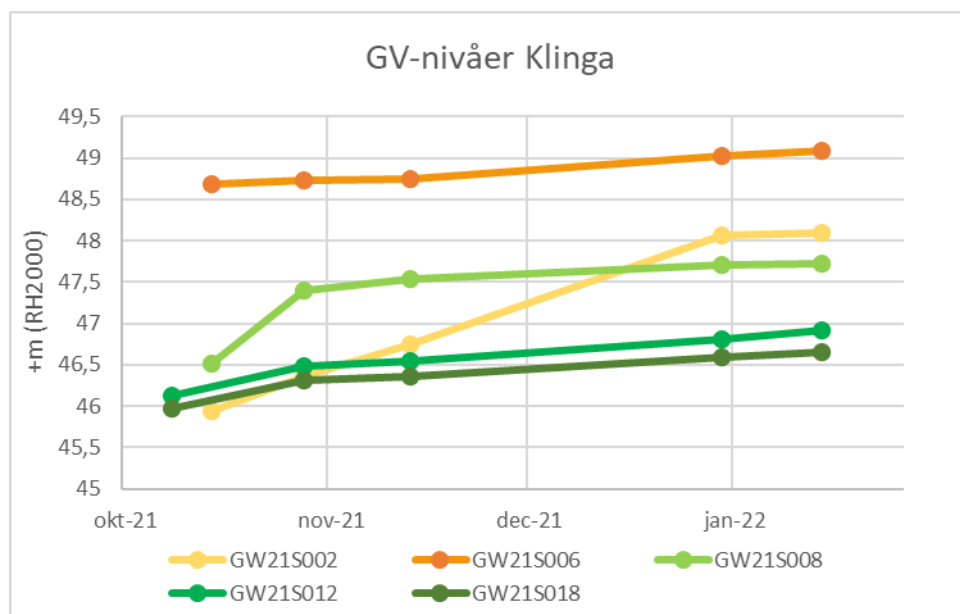
Figur 8. Uppmätta grundvattennivåer inom detta projekt. De fem grundvattenrören har mätts vid fem tillfällen mellan oktober-februari 2021. Rör GW22S004 har uppmätta grundvattennivåer omkring +34 m och visas därmed inte i denna graf. Se Figur 7 för rörens placering.

Figur 8 visar en tidsserie av uppmätta nivåer i grundvattenrören under mätperioden oktober 2021-januari 2022. Rör GW22S004 visas inte i Figur 8 eftersom detta rör installerades senare än övriga och därmed endast har två mätvärde. Detta mätvärde ligger därtill betydligt lägre än övriga rör då markytan är lägre vid GW22S004.

Grundvattenrören har mätts 5 gånger under perioden november 2021-februari 2022. Uppmätta nivåer i grundvattenrören visar på relativt liten variation över mätperioden bortsett från GW21S002 (se Figur 8), men större variationer över året och mellan olika år är möjligt och troligt. Magasinet där rör GW21S002 är satt är troligen litet och relativt isolerat, då grundvattennivån förändras mycket under kort tid. Nivåerna för rör GW21S012 och GW21S018 följer varandra mycket noga, vilket talar för att de är satta i samma magasin, eller olika magasin med god hydraulisk kontakt. Fortsatt mätning av grundvattennivån rekommenderas för att bättre kunna beskriva den naturliga variationen i området.
