DAGSBERGS SKOLA, NORRKÖPING

GEOTEKNISK OCH MARKMILJÖTEKNISK UTREDNING FÖR NYTT
SKOLOMRÅDE

PROJEKTERINGSUNDERLAG

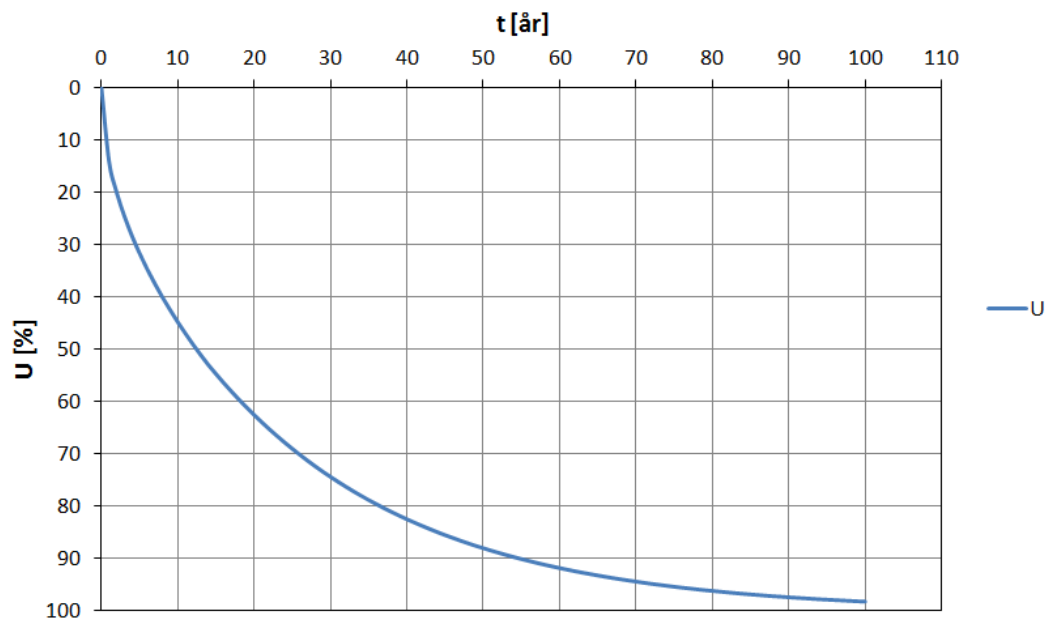
Figur 1. Generellt utvecklingsförlopp för primära konsolideringssättningar.

Sättningsförloppets generella utveckling redovisas i figur 1 i form av medelkonsolideringsgraden U . Medelkonsolideringsgraden anger, i procent, hur stor del av den totala sättningen som har hunnit utvecklas vid en viss tidpunkt i sättningsförloppet.
