Geoteknisk undersökning Såpkullen, Norrköping

Teknisk PM Geoteknik

Beställare: Norrköpings Kommun

Uppdrag: Såpkullen, Norrköping

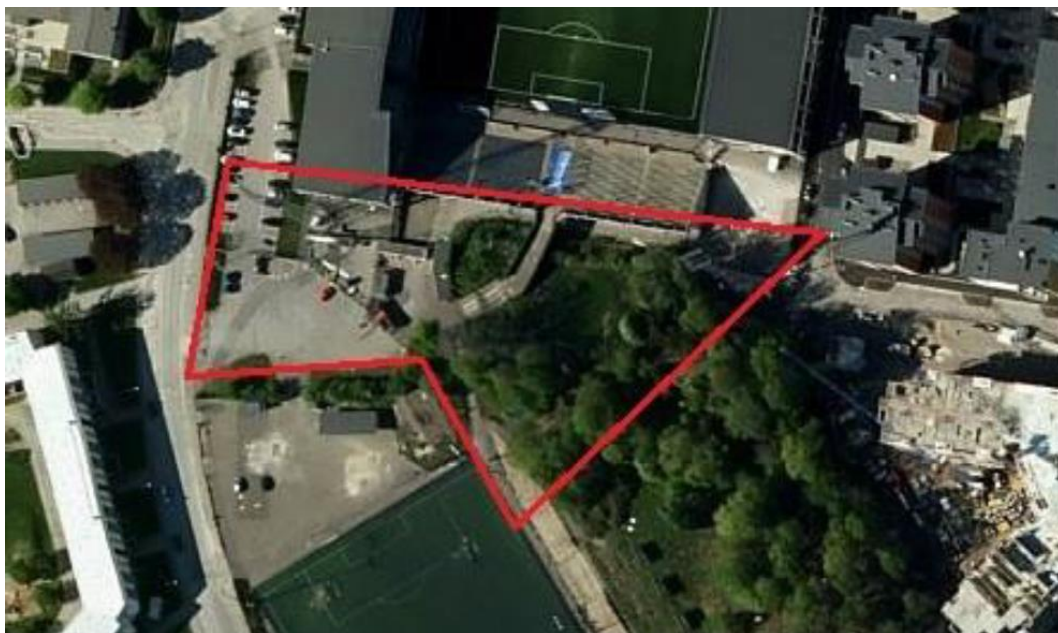
Figur 1.1. Markerat undersökningsområde. Bildkälla Eniro.

På uppdrag av Norrköpings kommun har AFRY utfört en geoteknisk undersökning för området söder om Idrottsparken. Området ska detaljplanläggas med ändamål att uppföra bostäder. Undersökningsområdet kan ses i Figur 1.1.
